# Asbestinventarisatetest

Oude Slagmanstraat 20, 9080 Lochristi

Attestnummer :   
Uitgegeven op : **16.06.2026**  
Geldig tot : **Onbeperkt** (tenzij de toestand wijzigt)

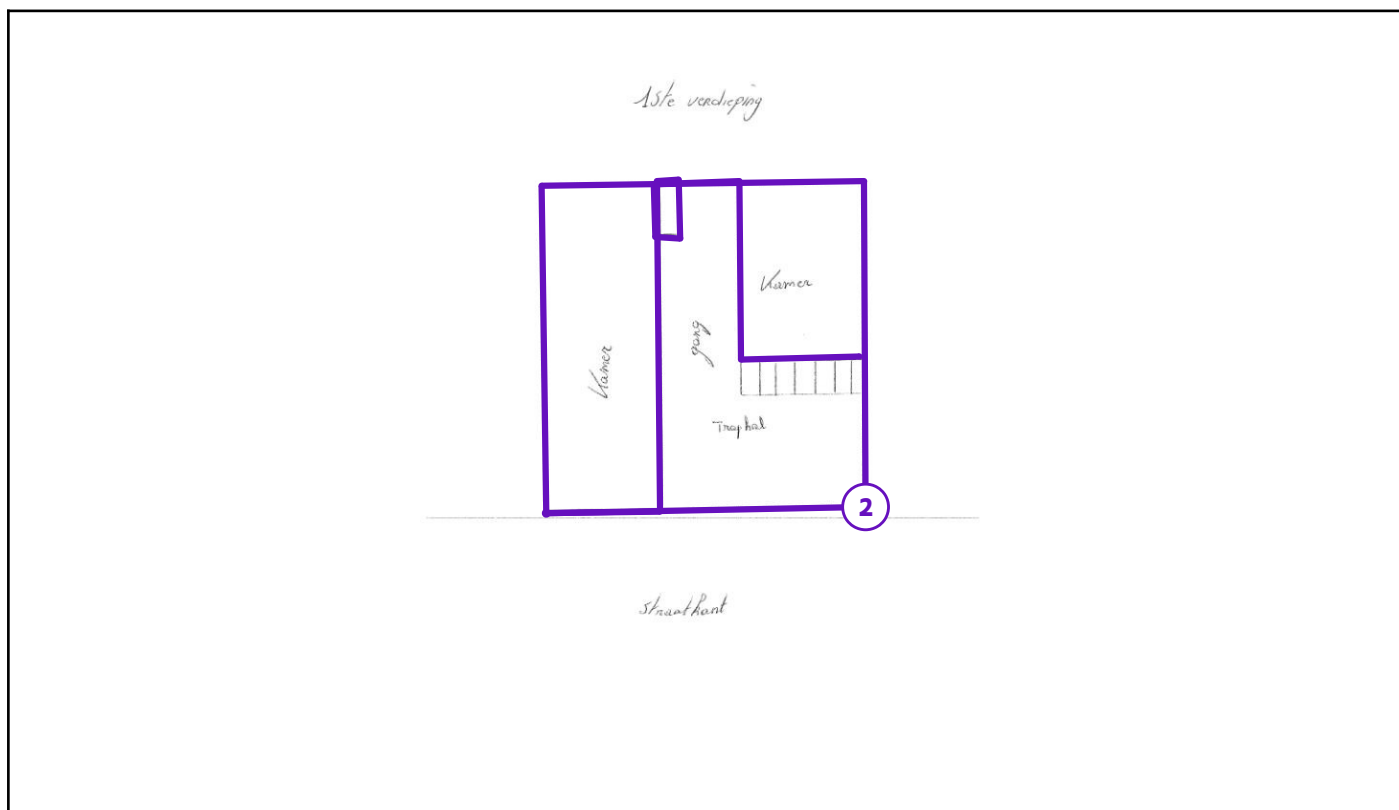
## Plan 1.3: 1ste verdieping

Beschrijving	Type	Actie
2. Muren met voorzetpanelen	Advies	-

De muren zijn uitbekleed met gipskartonplaten.

Bij werken of sloop laten nakijken en eventueel laten testen.

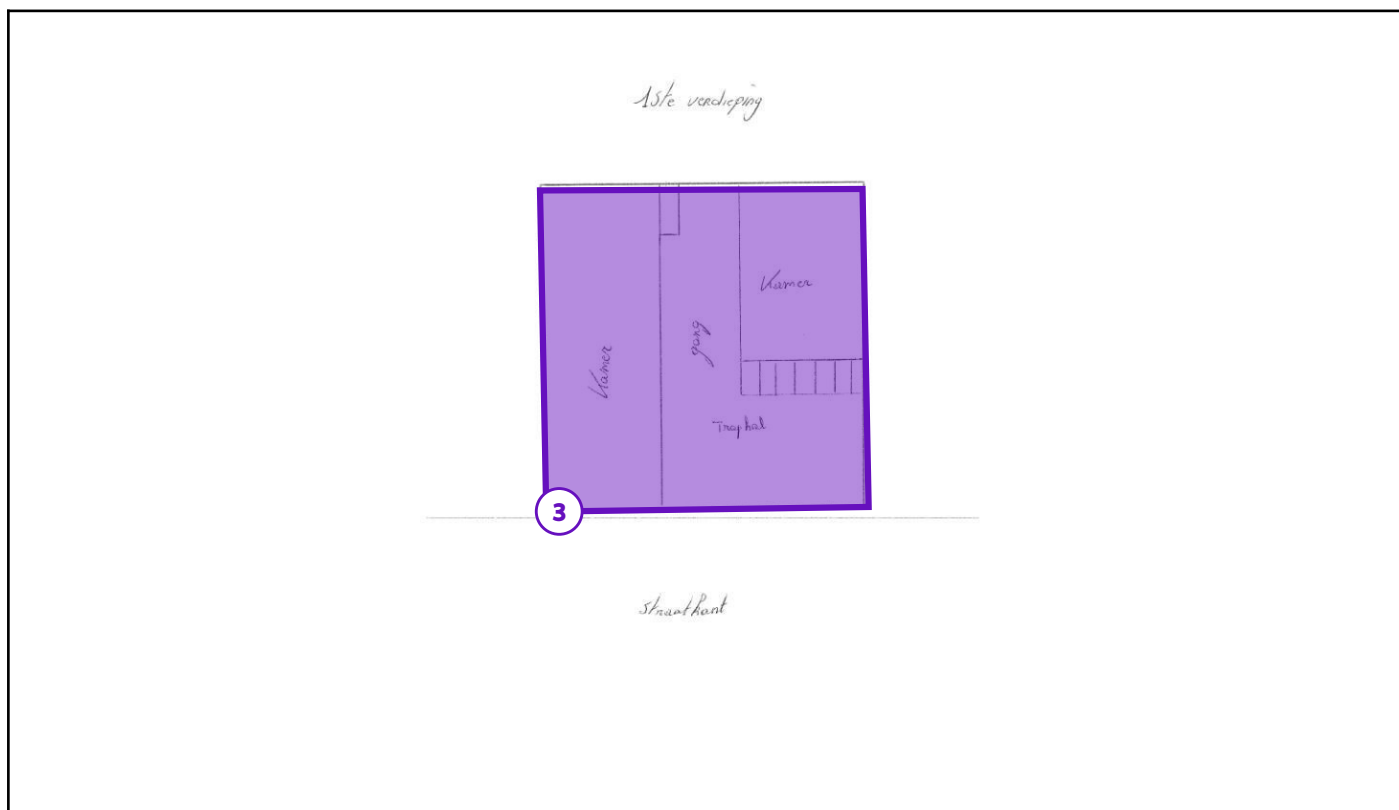
## Plan 1.4: 1ste verdieping plan 1.2

Beschrijving	Type	Actie
3. Plafonds met voorzetpanelen	Advies	-

De plafond zijn uitbekleed met gipskartonplaten.

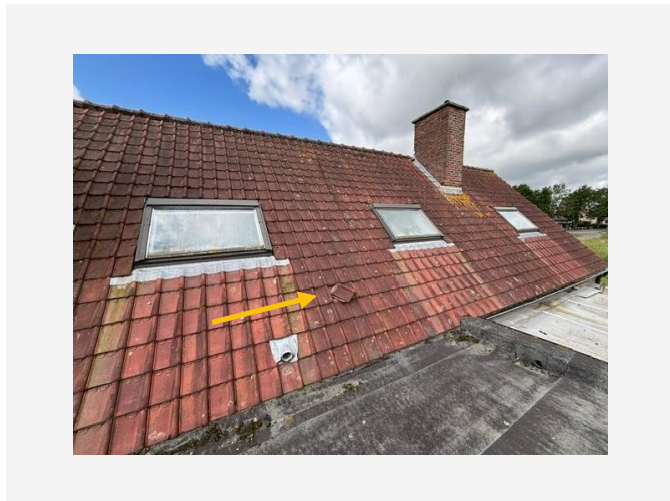
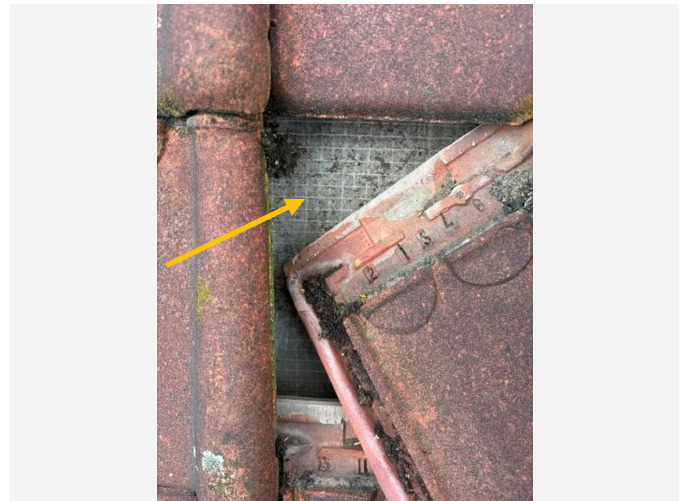
## Fiche 7: Onderdak van de woning is uit doek

Beschrijving	Notitie	Terug te vinden op plannen
Fiche 7: Onderdak van de woning is uit doek	Er werd een steekproef gedaan en daar werd een onderdak folie aangetroffen.	-
Fiche 8: polycarbonaat platen	Polycarbonaat platen zijn niet asbest verdacht.	Plan 2.1: Afdak / veranda
Fiche 9: Dakbedekking in dakpannen (niet verdacht)	De dakbedekking is niet-asbestverdacht.	Plan 1.5: Hoofdgebouw plan
Fiche 10: metaalplaten als dak	-	Plan 3.2: Bijgebouw dak
Fiche 11: metaalplaten als wand	-	Plan 3.1: Bijgebouw

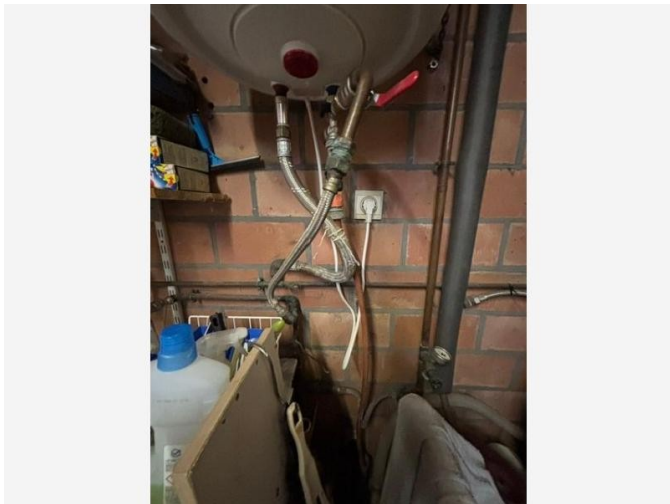
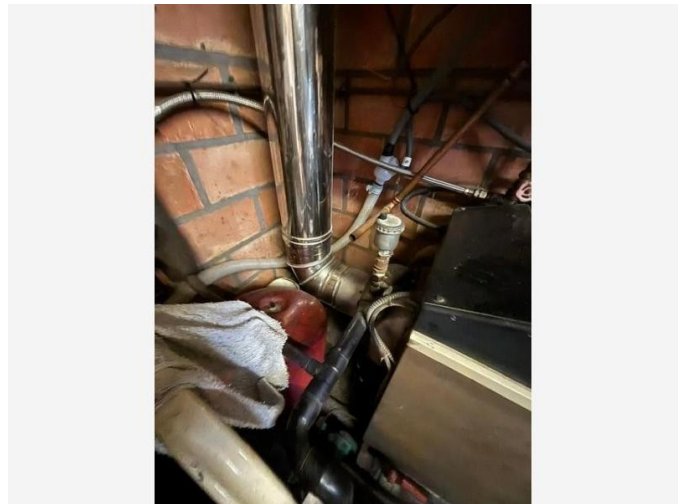
### Fiche 15: Leidingisolatie (niet aanwezig)

Beschrijving	Notitie	Terug te vinden op plannen
Fiche 13: Mastiek (niet aanwezig) - silicone wel (nieuwe ramen)	Er is geen asbestverdachte mastiek aanwezig.	-
Fiche 14: Liftinfrastructuur (niet aanwezig)	Er is geen liftinfrastructuur aanwezig op de inspectielocatie.	-
Fiche 15: Leidingisolatie (niet aanwezig)	Er is geen waarneembare asbestverdachte leidingisolatie aanwezig.	-
