# Asbestinventarisatetest

Wolputstraat 99, 9041 Gent

Attestnummer :   
Uitgegeven op : **02.09.2026**  
Geldig tot : **02.09.2036**

**Niet-asbestveilig**

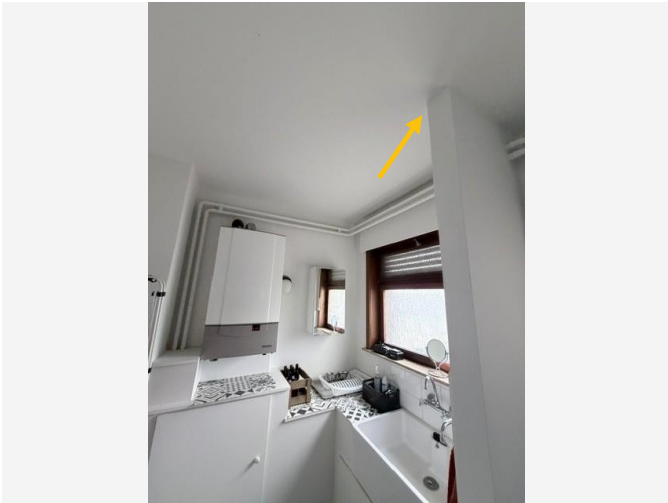
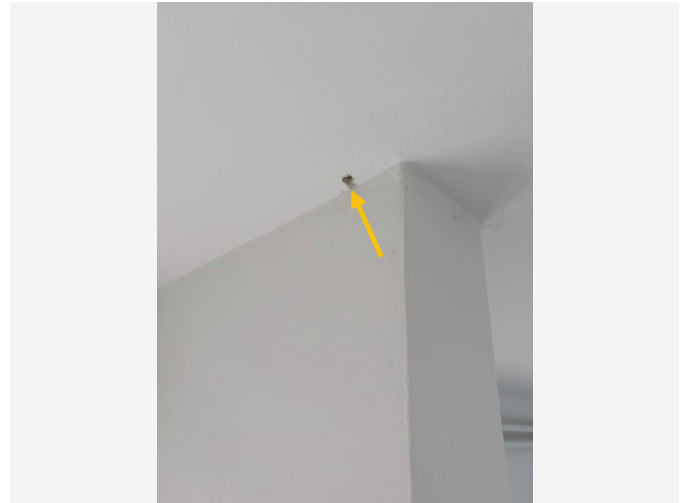
## Fiche 7: pleister plafond

Geen asbest

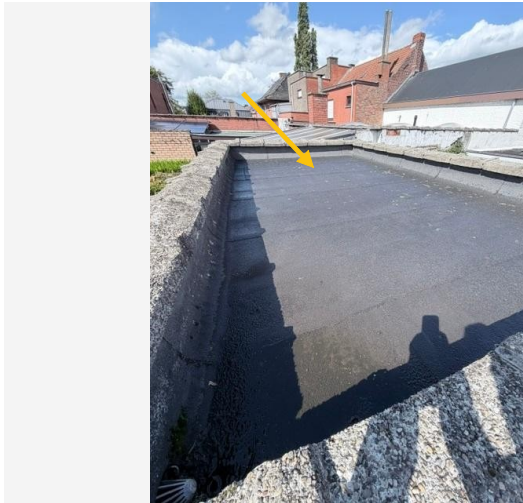
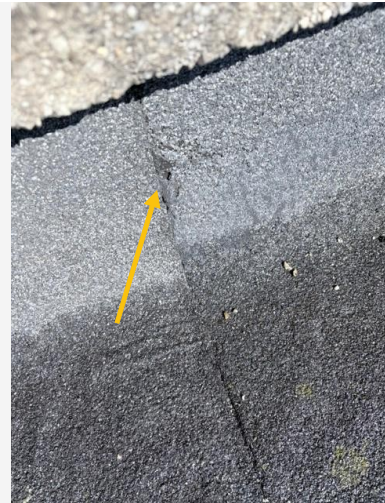
## Fiche 9: Roofing plat dak garage

Geen asbest

| Opmerking | <p>Enkel de toplaag werd bemonsterd.</p> <p>Over eventuele onderliggende lagen kunnen wij geen uitspraak doen , zonder een destructief onderzoek.</p> <p>Dit om geen inherente schade te veroorzaken.</p> <p>Roofing kan bestaan uit een dampscherm ,onderlaag en toplaag.</p> |

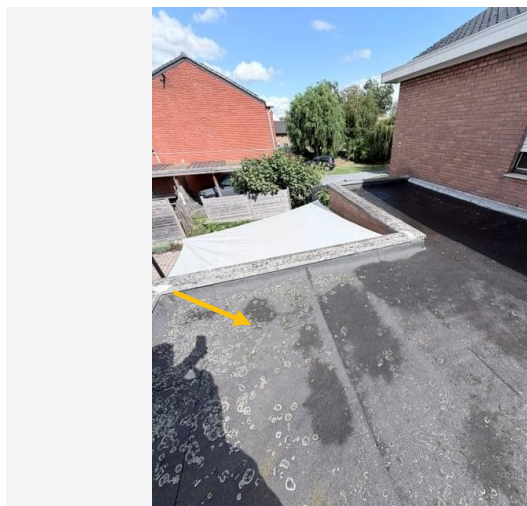
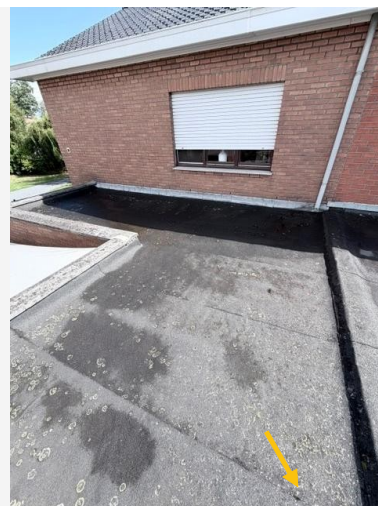
## Fiche 10: Roofing plat dak garage

Geen asbest

| Opmerking | <p>Enkel de toplaag werd bemonsterd.</p> <p>Over eventuele onderliggende lagen kunnen wij geen uitspraak doen , zonder een destructief onderzoek.</p> <p>Dit om geen inherente schade te veroorzaken.</p> <p>Roofing kan bestaan uit een dampscherm ,onderlaag en toplaag.</p> |

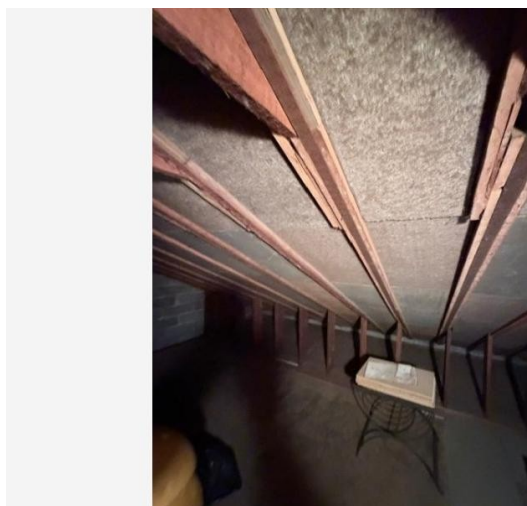
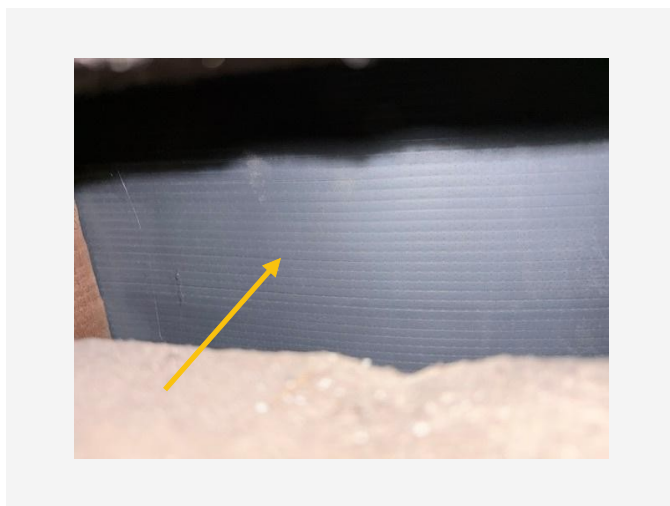
### Fiche 11: Onderdak van de woning is uit bplex platen

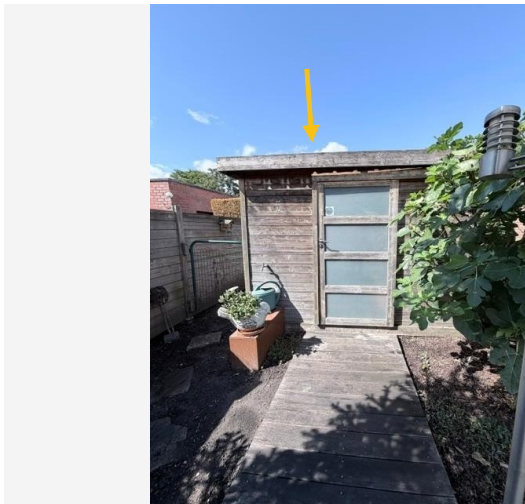
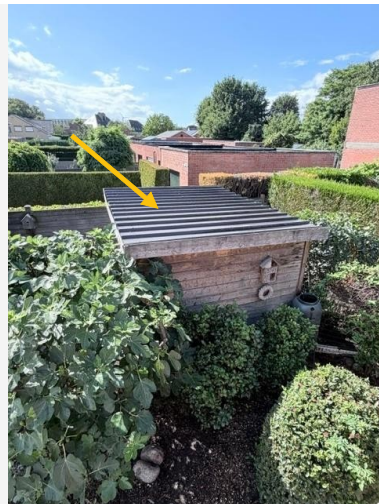
## Fiche 12: metaalplaten

| Beschrijving | Notitie | Terug te vinden op plannen |
|---|---|---|
| Fiche 12: metaalplaten | Dak tuinhuis uit metaalplaten wat niet asbest houdend is. | Plan 3.2: dak tuinhuis |

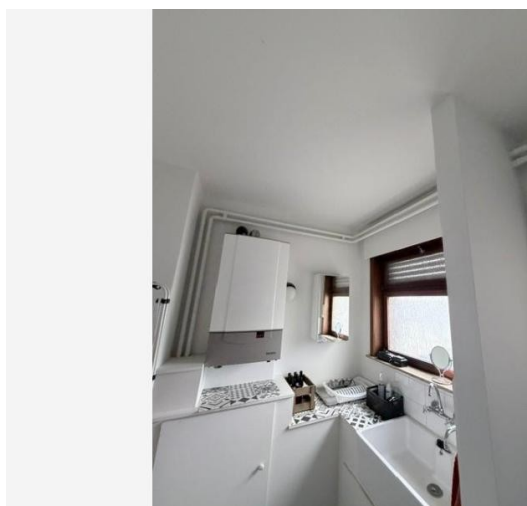
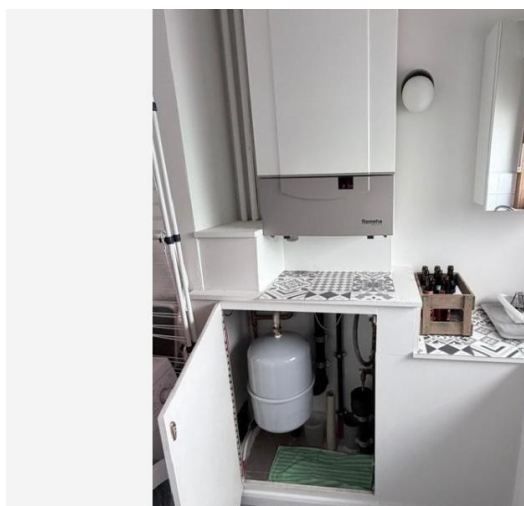
| Beschrijving | Notitie | Terug te vinden op plannen |
|---|---|---|
| Fiche 16: Leidingisolatie (niet aanwezig) | Er is geen waarneembare asbestverdachte leidingisolatie aanwezig. | - |

### Fiche 16: Leidingisolatie (niet aanwezig)
