# Asbestinventarisatetest

Heirweg 4, 9270 Laarne

Uitgegeven op : **06.10.2026**

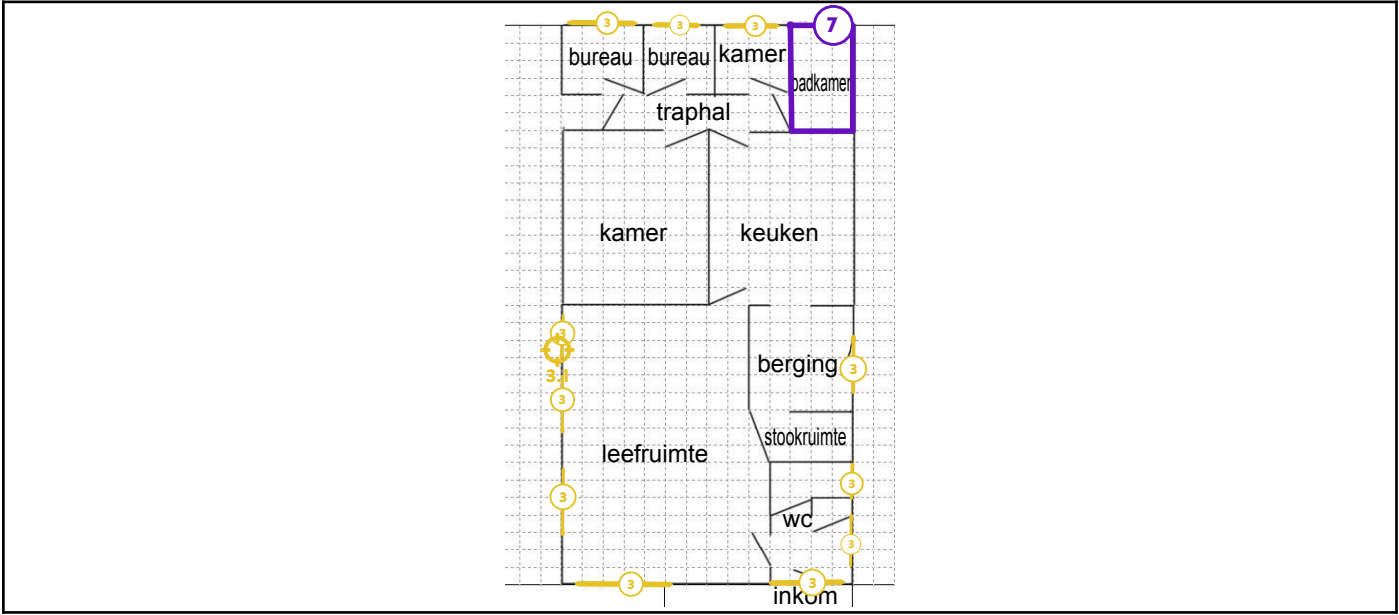
# Plan 1.3: gelijkvloers plan 1.3

| Beschrijving | Type | Actie |
|---|---|---|
| 7. Lijm faience tegels in de badkamer | Advies | - |

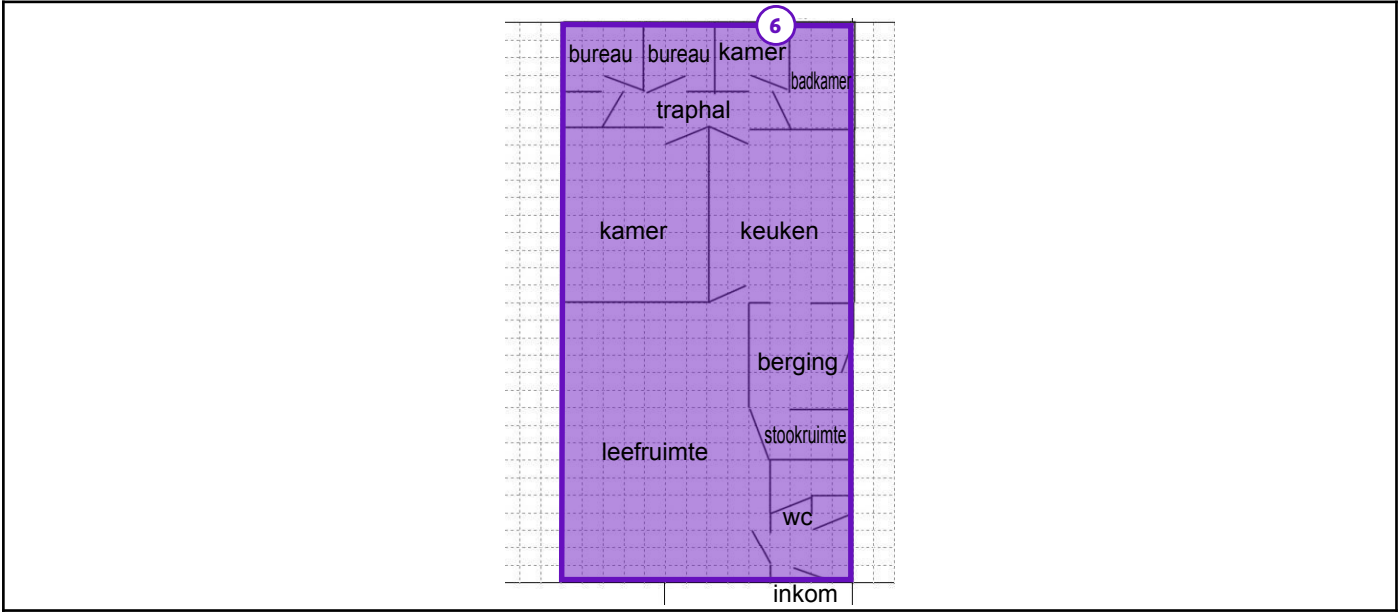
# Plan 1.4: gelijkvloers plan 1.4

| Beschrijving | Type | Actie |
|---|---|---|
| 6. Plafonds met voorzetpanelen | Advies | - |

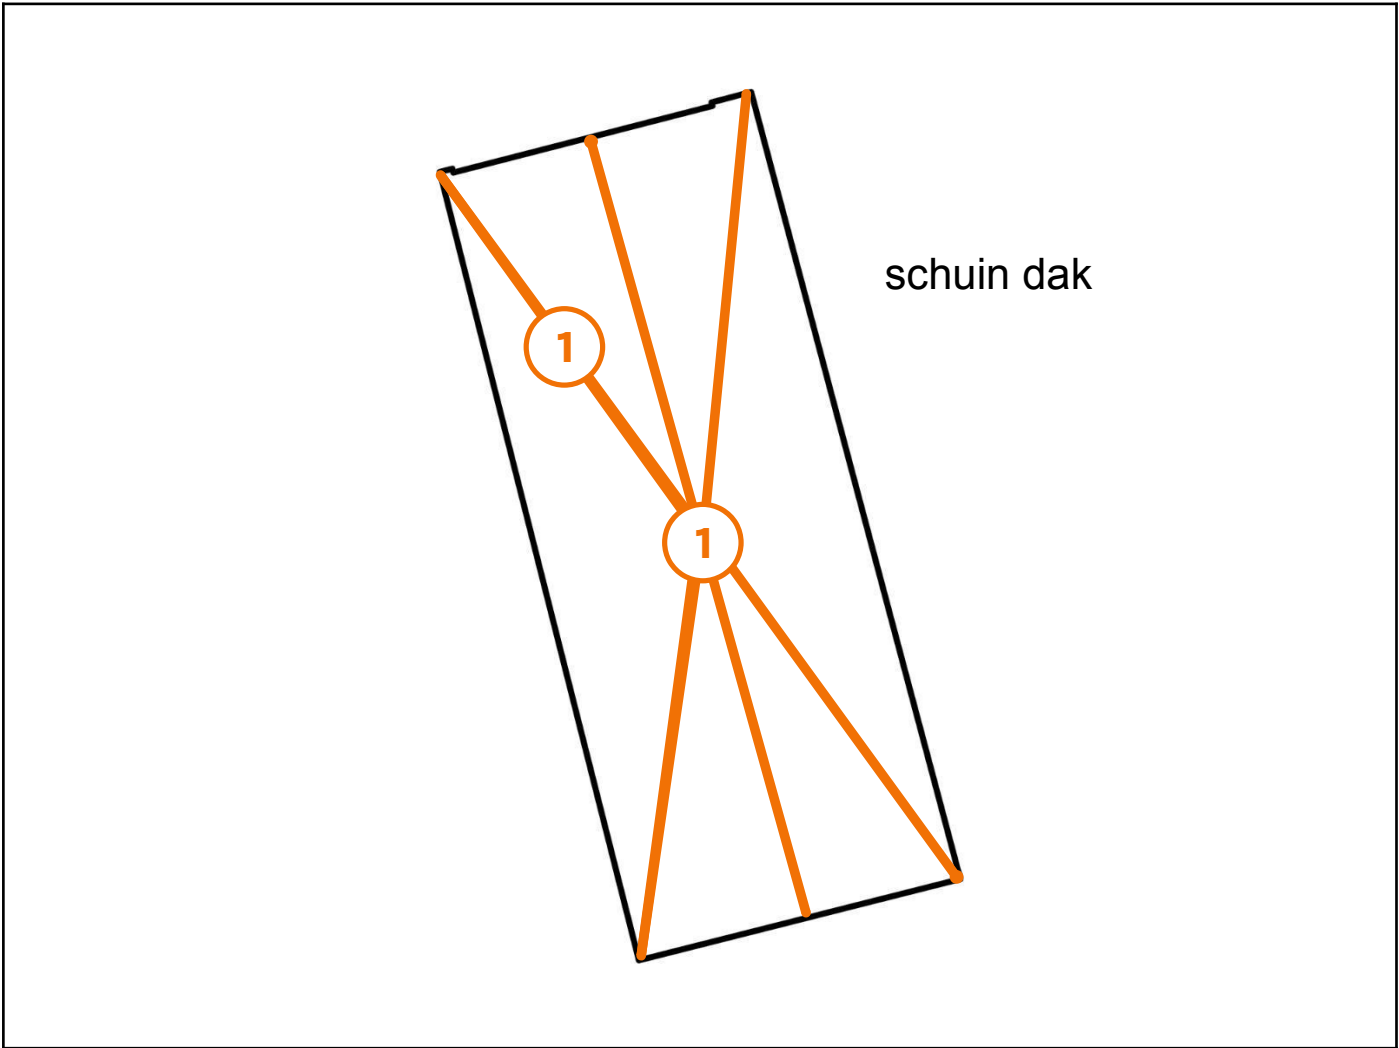
# Plan 1.7: dak plan 1.2

| Beschrijving | Type | Actie |
|---|---|---|
| 1. noordbomen + nok | Asbestmateriaal | <a href="#">Verwijderen</a> |

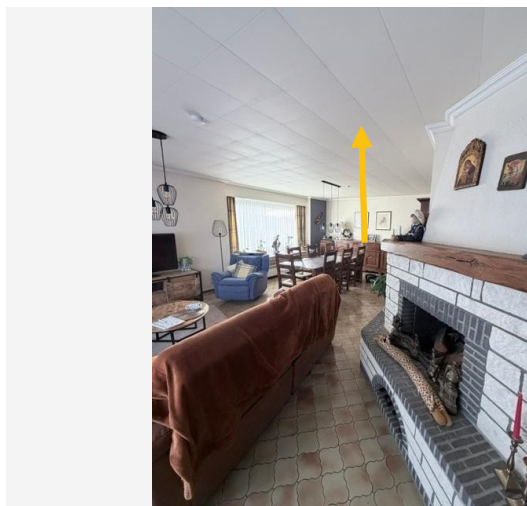
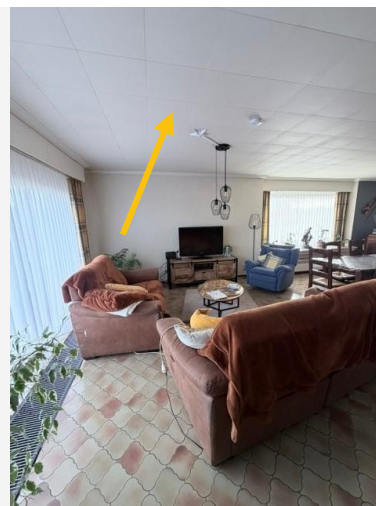
| Basis voor advies | De asbestdeskundige beoordeelt het materiaal als niet-asbestverdacht. |
