# Asbestinventarisatetest

Oostervennestraat 12, 2400 Mol

Attestnummer : 20231103-000307.000

Uitgegeven op : 03.11.2023

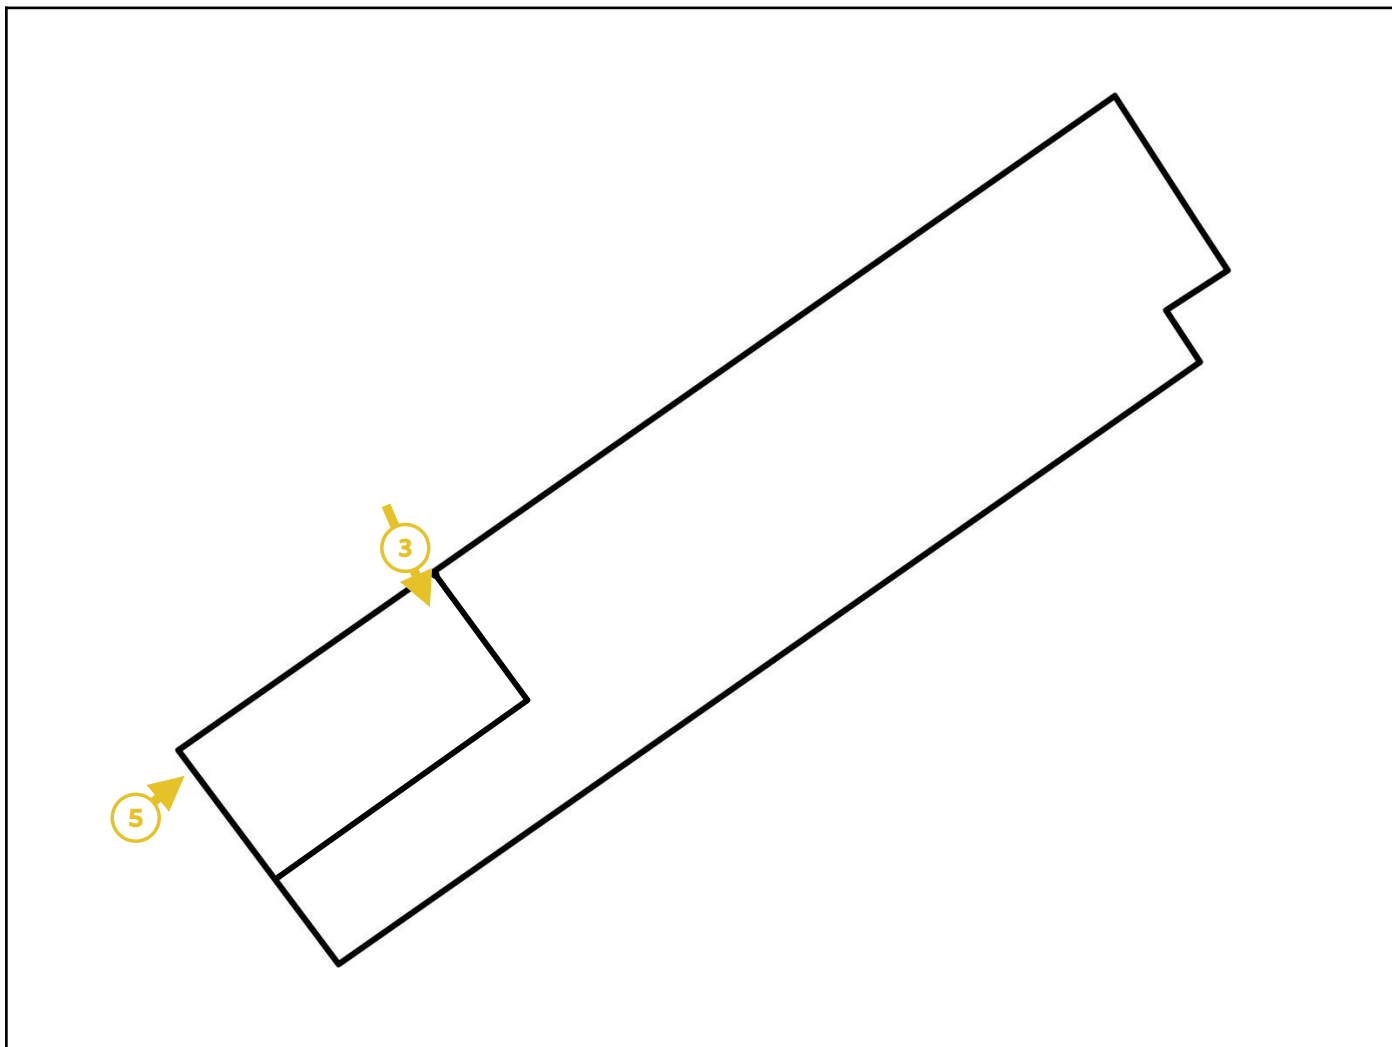
## Plan 1.1: Kelder

Beschrijving	Type	Actie
3. Bakeliet toepassingen	Asbestmateriaal	Zorgvuldig beheren
5. Doorvoerbuis waterleiding	Asbestmateriaal	Zorgvuldig beheren

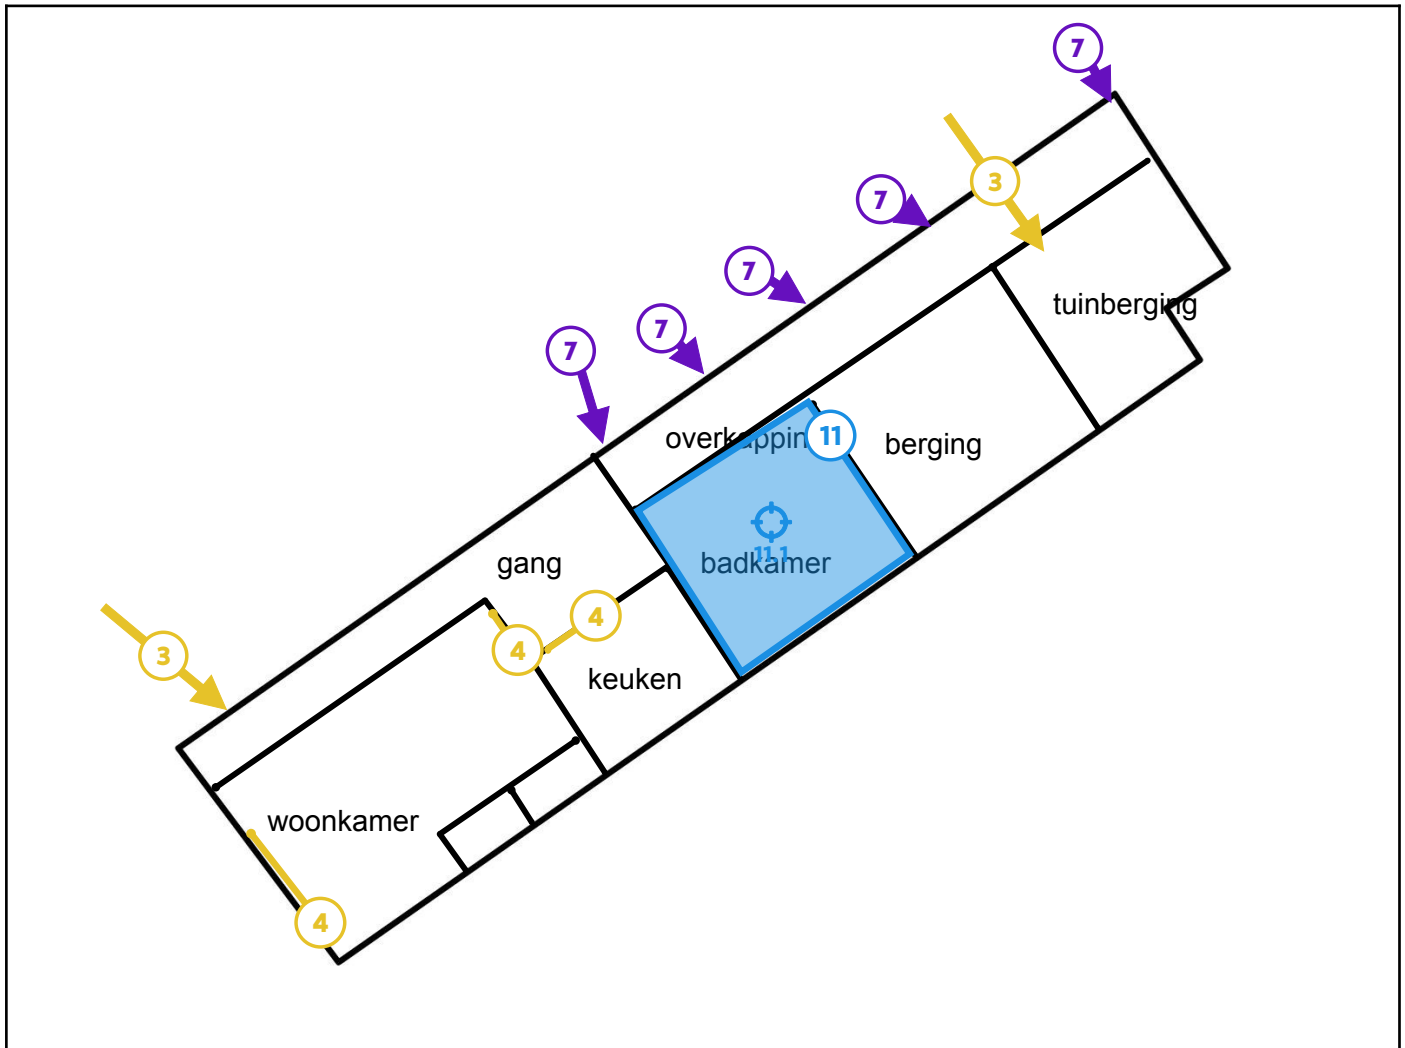
## Plan 1.2: Gelijkvloers

Beschrijving	Type	Actie
3. Bakeliet toepassingen	Asbestmateriaal	Zorgvuldig beheren
4. Vensterbanken binnen	Asbestmateriaal	Zorgvuldig beheren
7. Verloren bekisting - steunpalen PVC	Advies	-
11. Pleisterwerk plafond	Geen asbest	-
11.1 Code: MM02	Mengmonster	-

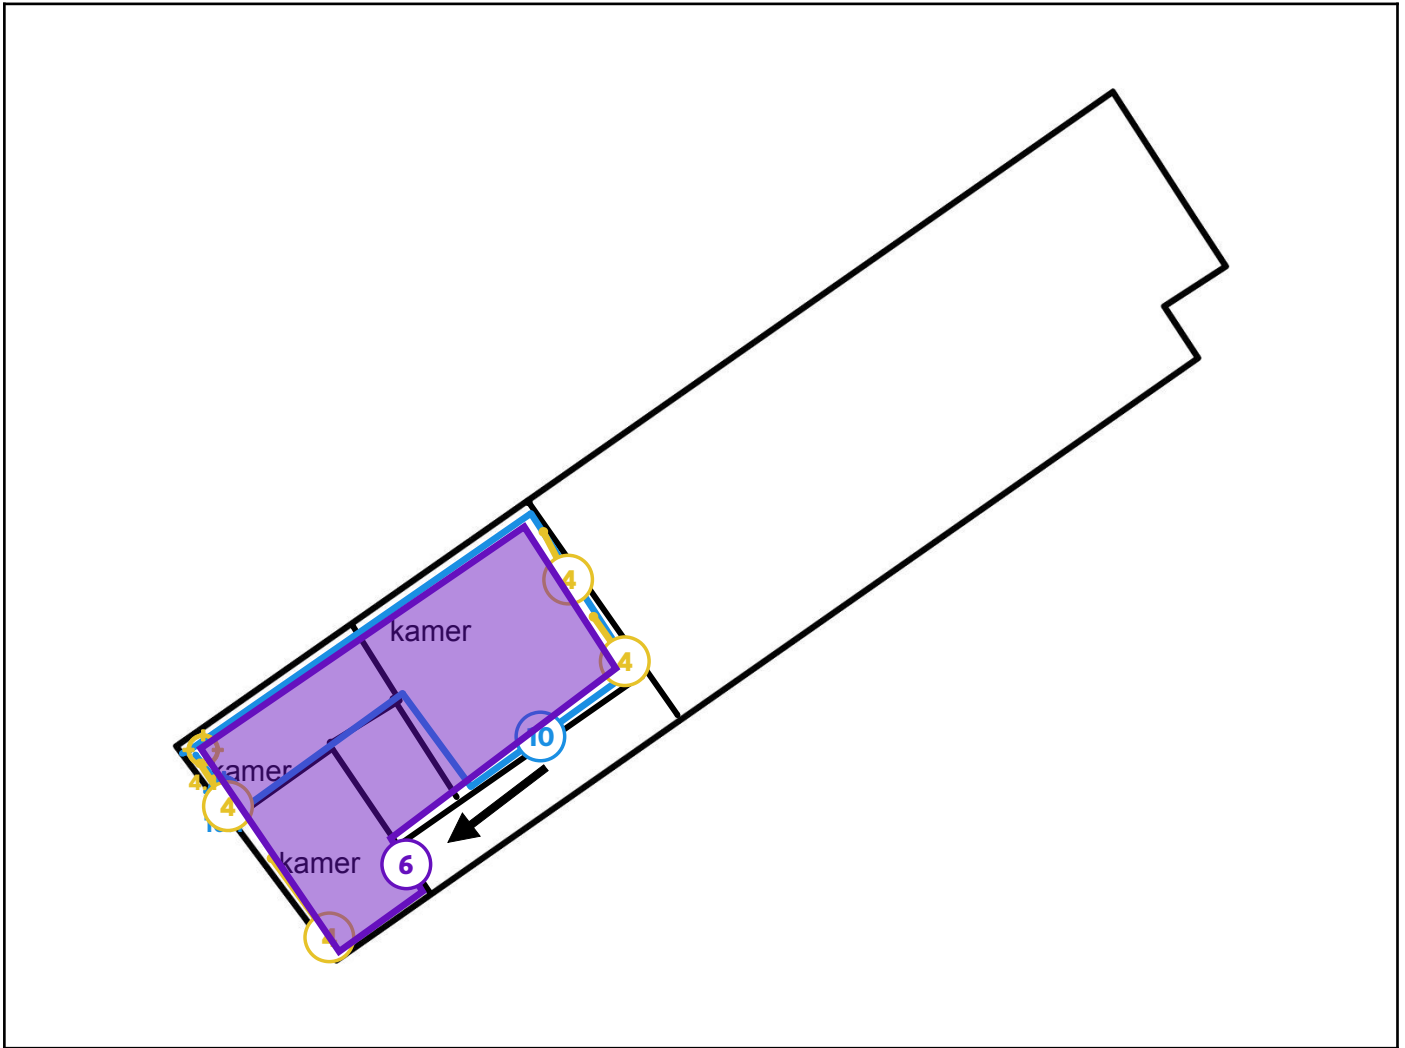
## Plan 1.3: verdieping

Beschrijving	Type	Actie
4. Vensterbanken binnen	Asbestmateriaal	Zorgvuldig beheren
4.1 Code: MM3	Puntmonster	-
6. Vloerzeilen	Advies	-
10. Pleisterwerk wanden	Geen asbest	-
10.1 Code: MM01	Mengmonster	-

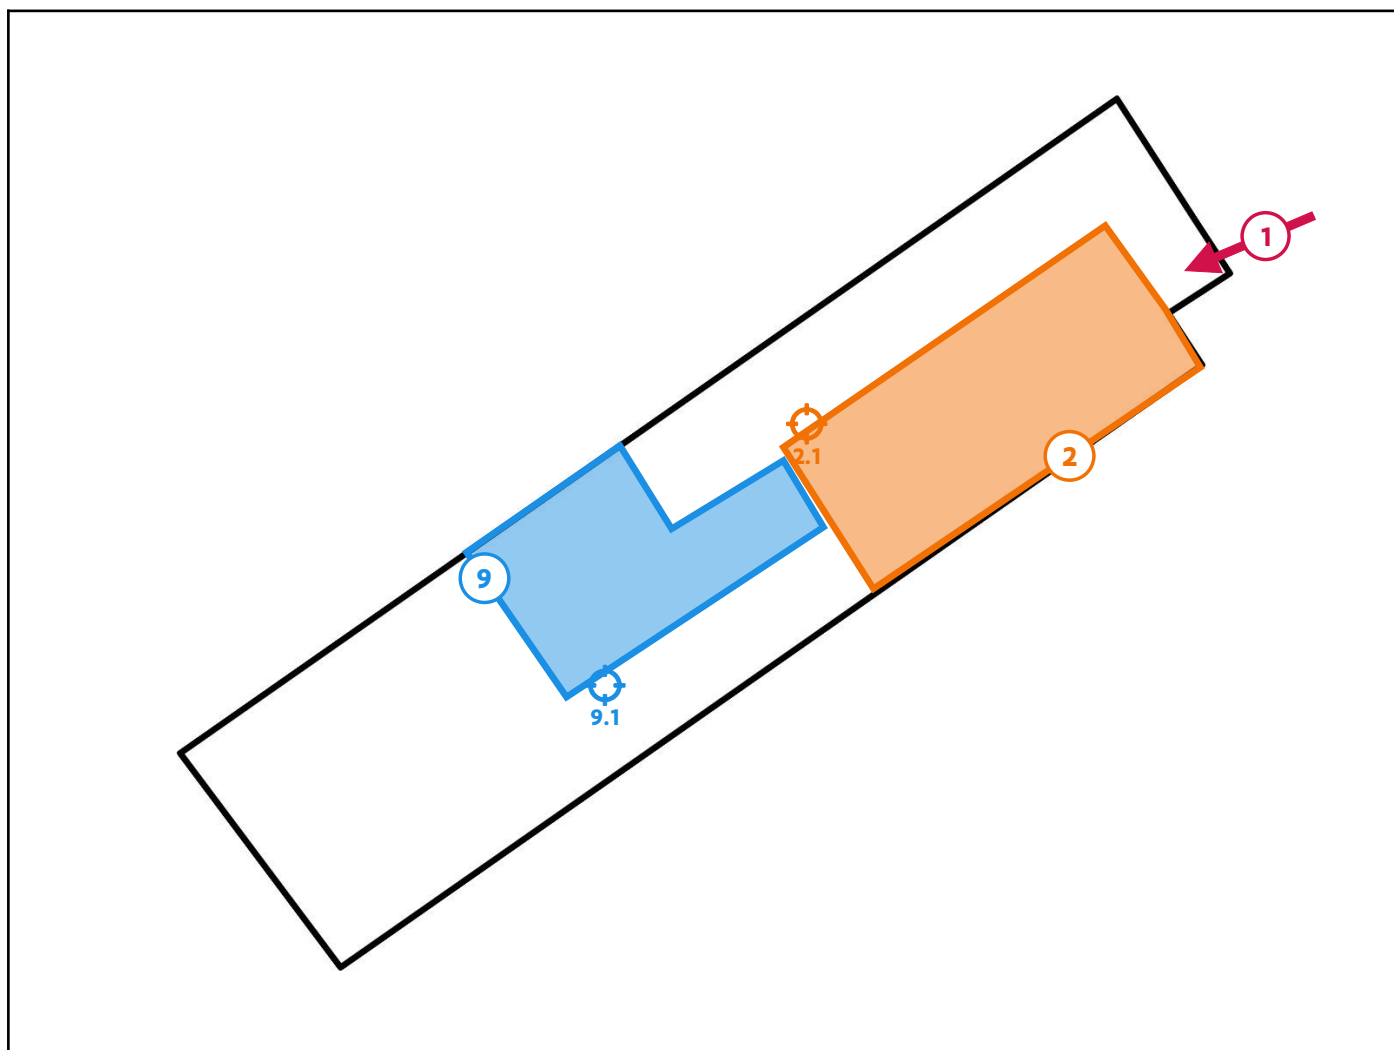
## Plan 1.4: Dak

Beschrijving	Type	Actie
1. Schoorsteen	Asbestmateriaal	Dringend verwijderen
2. Golfplaten	Asbestmateriaal	Verwijderen
2.1 Code: MM4	Puntmonster	-
9. Roofing plat dak	Geen asbest	-
9.1 Code: MM5	Puntmonster	-

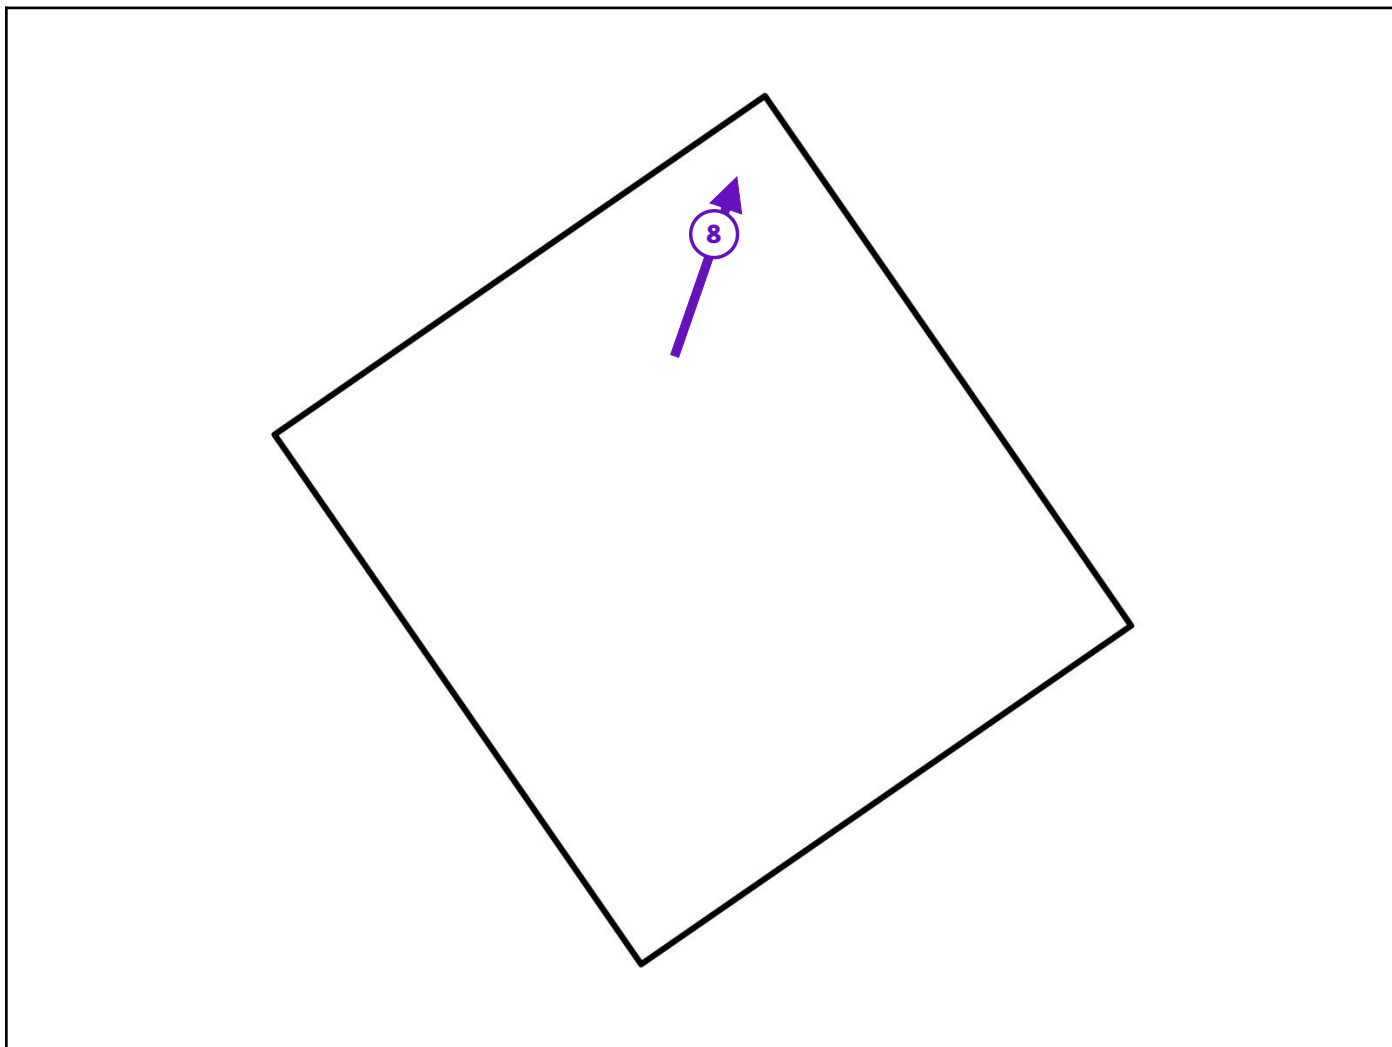
## Plan 2.1: Bijgebouw plan

Beschrijving	Type	Actie
8. Koord kachel	Advies	-
