Asbestinventarisatetest

Achterbos 1, 2400 Mol

Attestnummer : 20240329-000020.000

Uitgegeven op : 29.03.2024

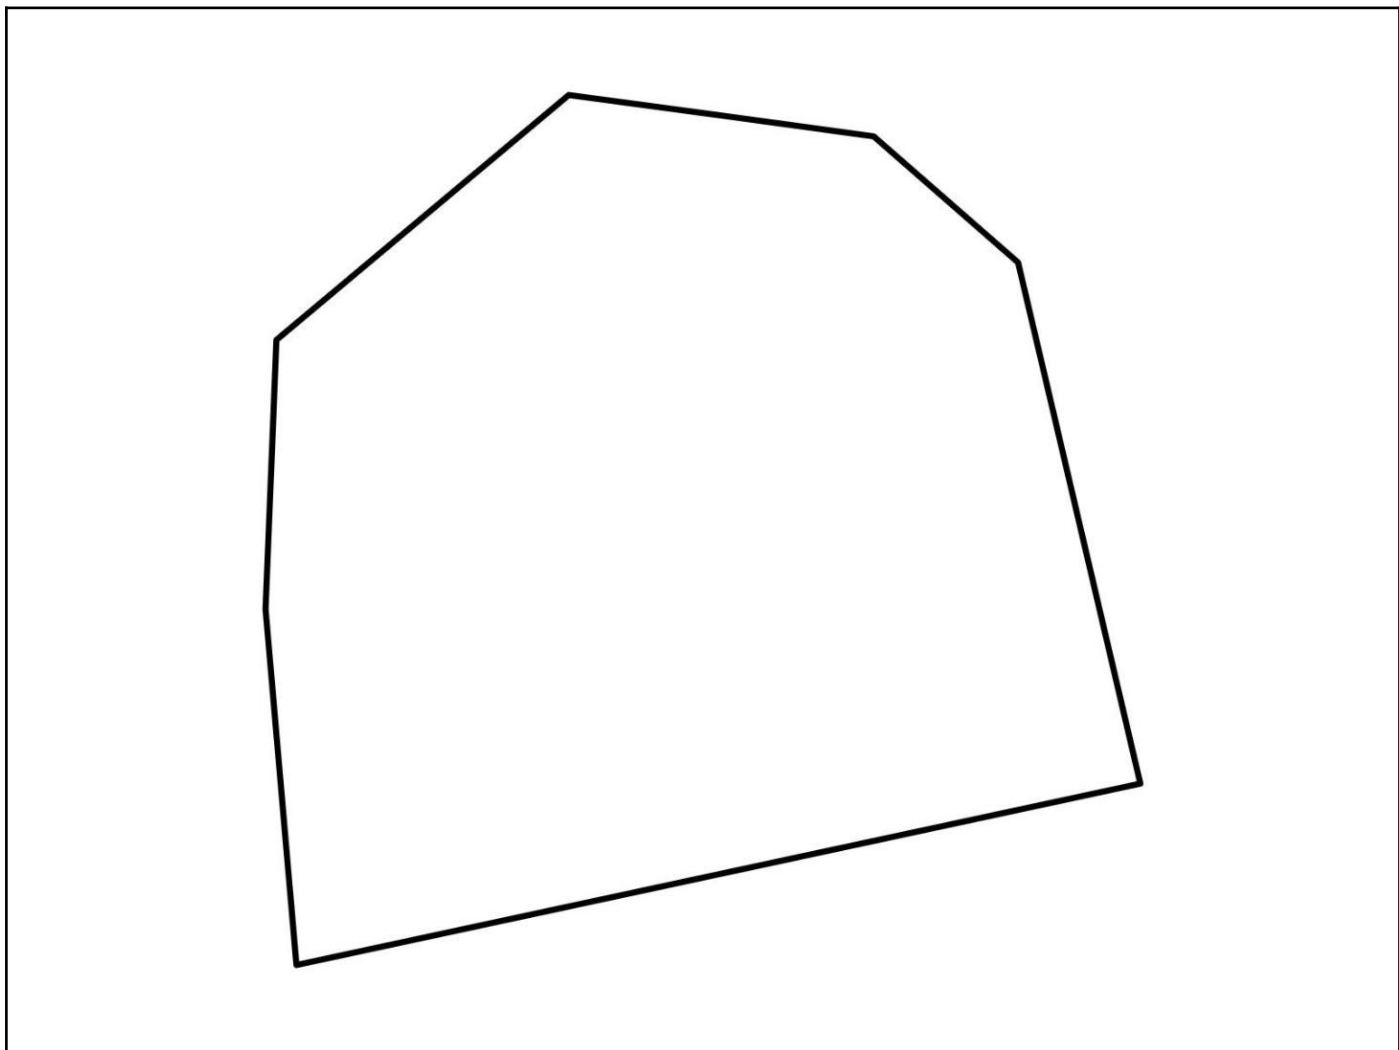
Plan 2.1: Veranda

- 0 Asbestmaterialen
- 0 Beperkingen
- 0 Uitsluitingen
- 0 Roerende goederen
- 0 Puin, steenslag, (water)bodem
- 0 Adviezen
- 0 Geen asbest

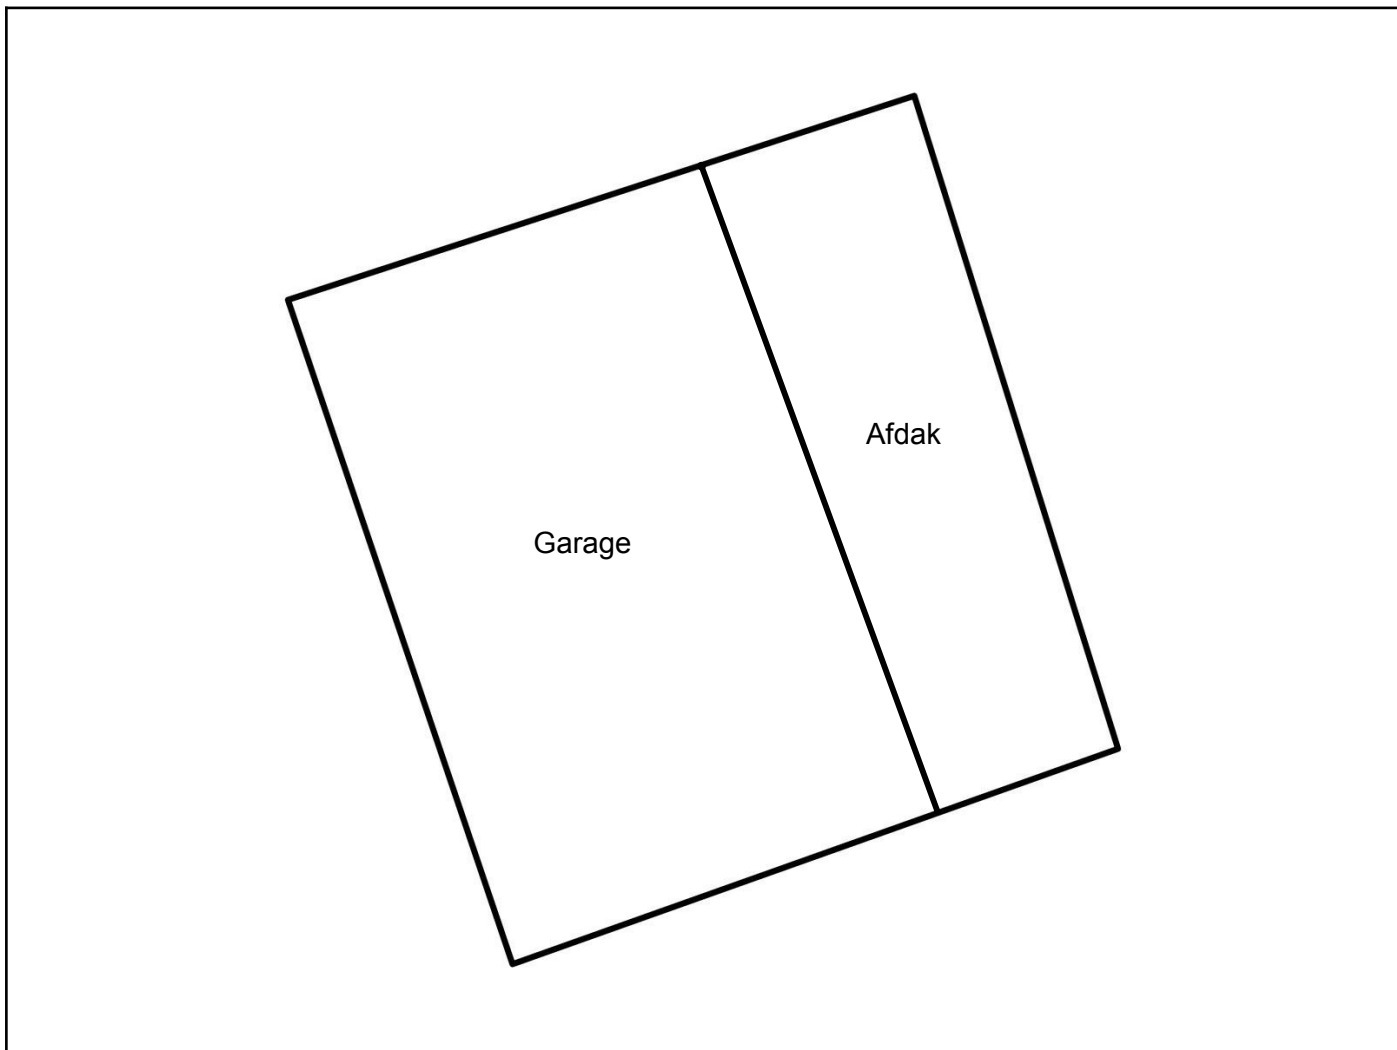
Plan 3.1: Garage

- 0 Asbestmaterialen
- 0 Beperkingen
- 0 Uitsluitingen
- 0 Roerende goederen
- 0 Puin, steenslag, (water)bodem
- 0 Adviezen
- 0 Geen asbest
