Asbestinventarisatetest

Heuvelstraat 26, 2400 Mol

Attestnummer : 20240417-000207.000

Uitgegeven op : 17.04.2024

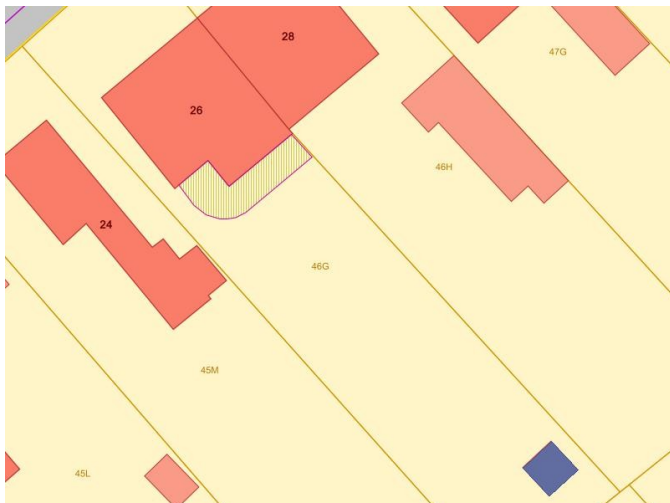
Zone 1: Bijgebouw

- 0 Asbestmaterialen
- 0 Beperkingen
- 0 Uitsluitingen
- 0 Roerende goederen
- 0 Puin, steenslag, (water)bodem
- 0 Adviezen
- 0 Geen asbest

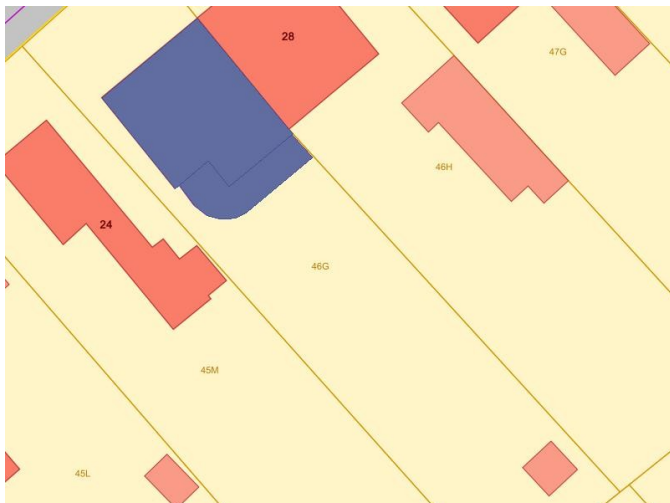
Zone 2: Hoofdgebouw

- 5 Asbestmaterialen**
- 0 Beperkingen
- 0 Uitsluitingen
- 0 Roerende goederen
- 0 Puin, steenslag, (water)bodem
- 0 Adviezen
- 3 Geen asbest**

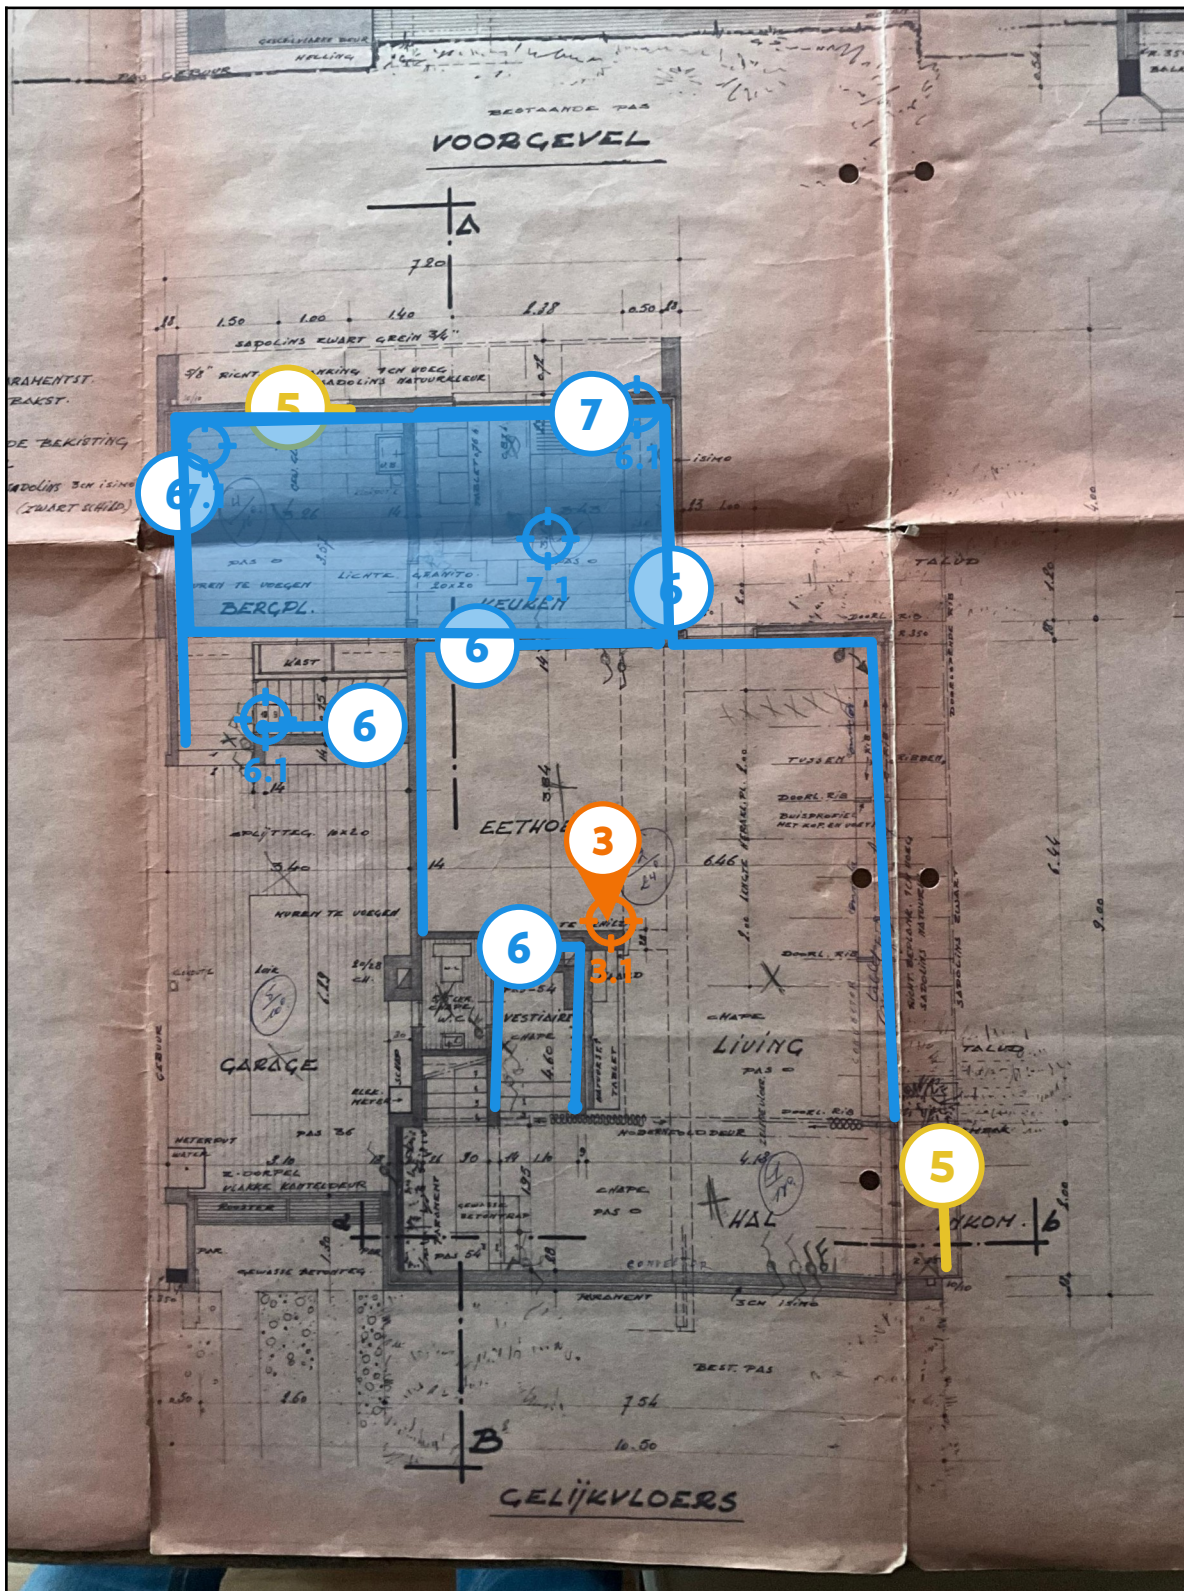
Plan 2.2: Gelijkvloers

3. Kachelkoord	Asbestmateriaal	Verwijderen
3.1 Code: MM3	Puntmonster	-
5. Glasal deurpaneel	Asbestmateriaal	Zorgvuldig beheren
6. Pleisterwerk wanden	Geen asbest	-
6.1 Code: MM1	Mengmonster	-
7. Pleisterwerk plafonds	Geen asbest	-
7.1 Code: MM2	Mengmonster	-

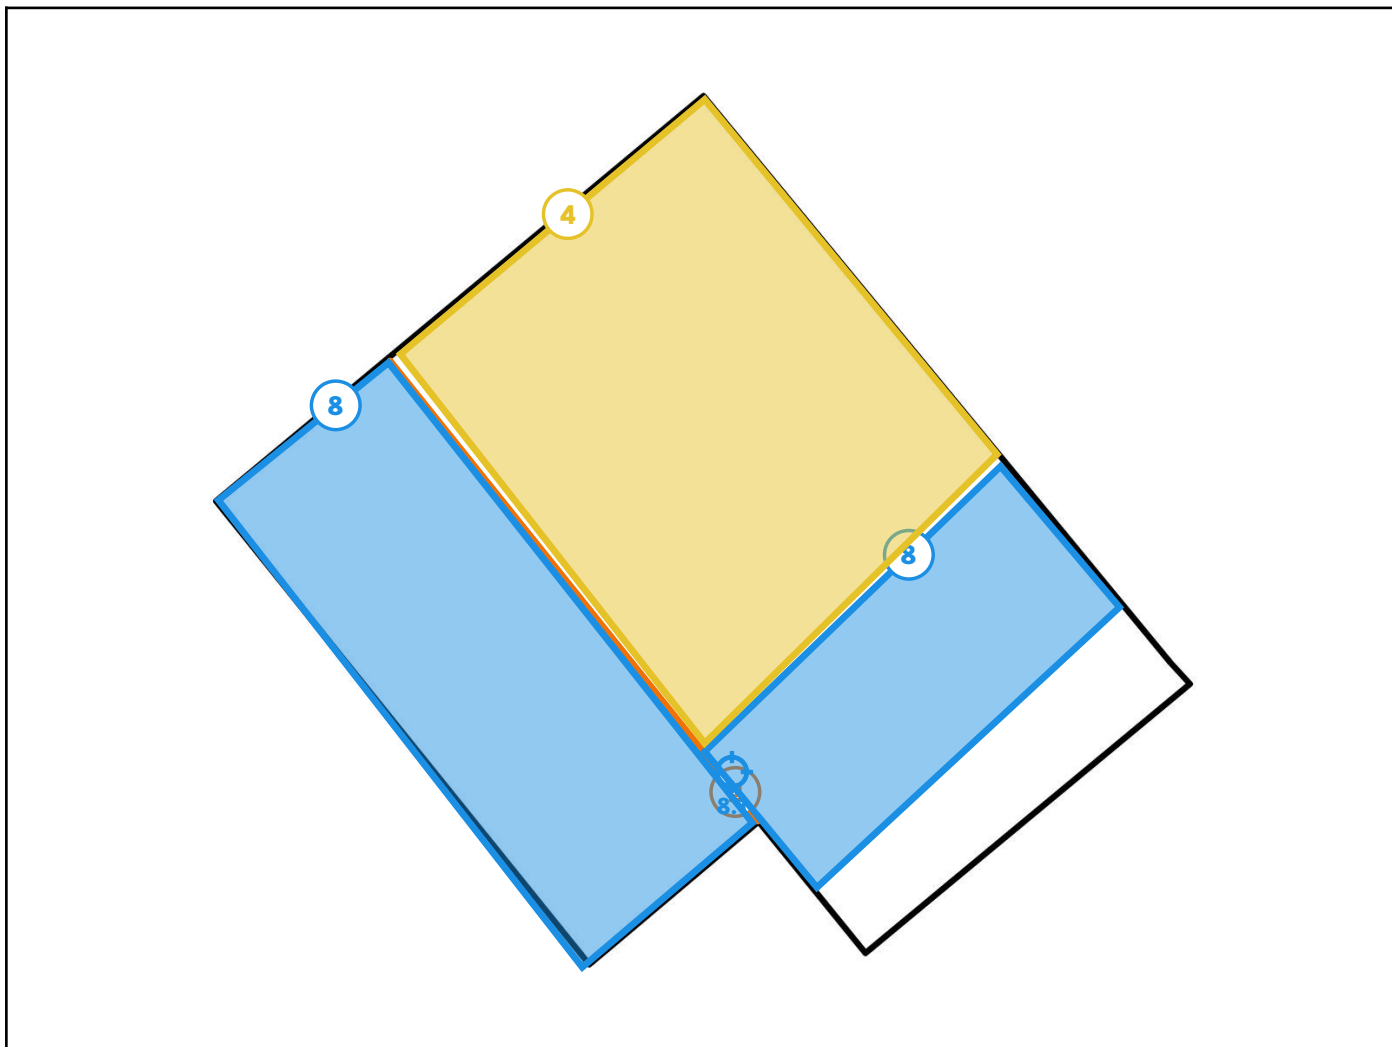
Plan 2.4: Dak

Beschrijving	Type	Actie
2. Gevel met leien	Asbestmateriaal	Verwijderen
4. Onderdak type Menuiserie	Asbestmateriaal	Zorgvuldig beheren
8. Roofing	Geen asbest	-
8.1 Code: MM4	Puntmonster	-

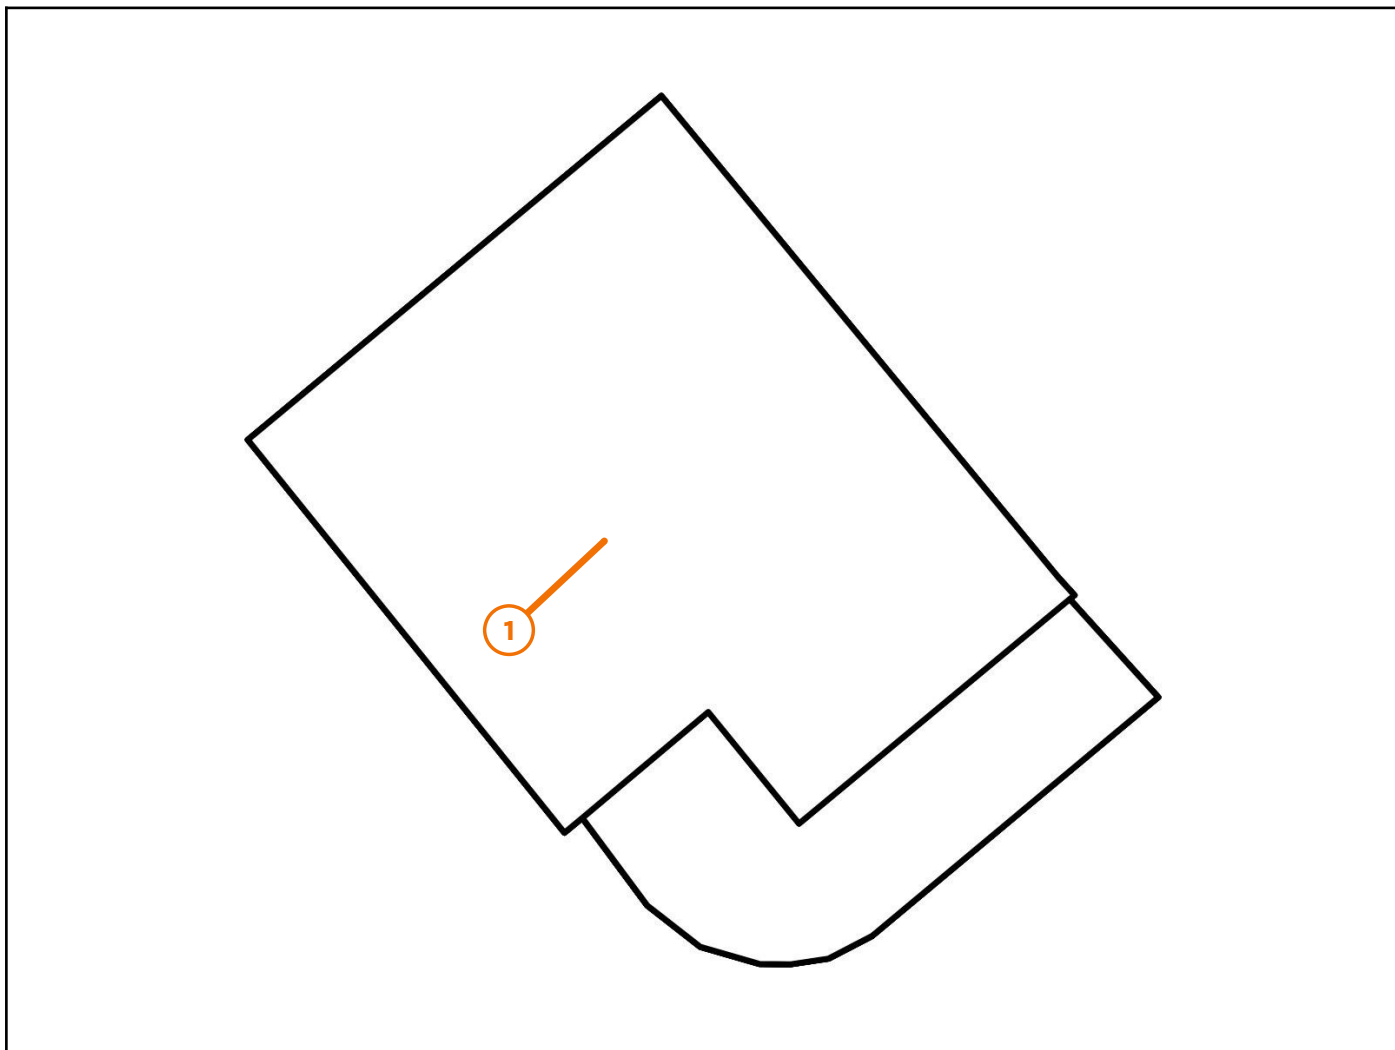
Plan 2.5: Zolder

Beschrijving	Type	Actie
1. Schouw	Asbestmateriaal	Verwijderen
