Asbestinventarisatetest

Sluis 268, 2400 Mol

Attestnummer : 20240417-000155.000

Uitgegeven op : 17.04.2024

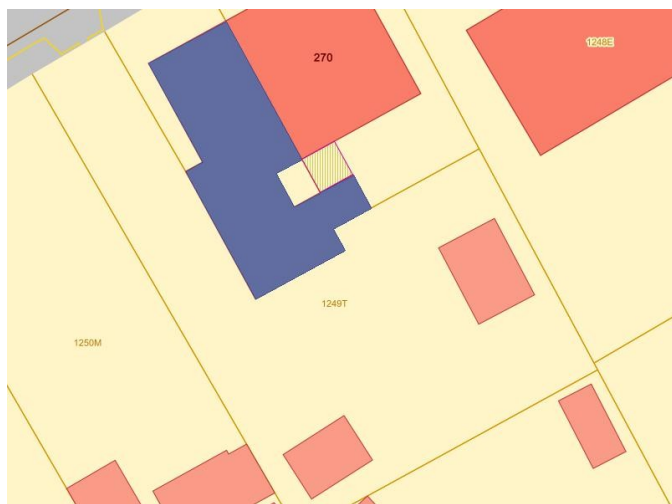
Zone 1: Hoofdgebouw

- 4** **Asbestmaterialen**
- 0 Beperkingen
- 0 Uitsluitingen
- 0 Roerende goederen
- 0 Puin, steenslag, (water)bodem
- 0 Adviezen
- 3** **Geen asbest**

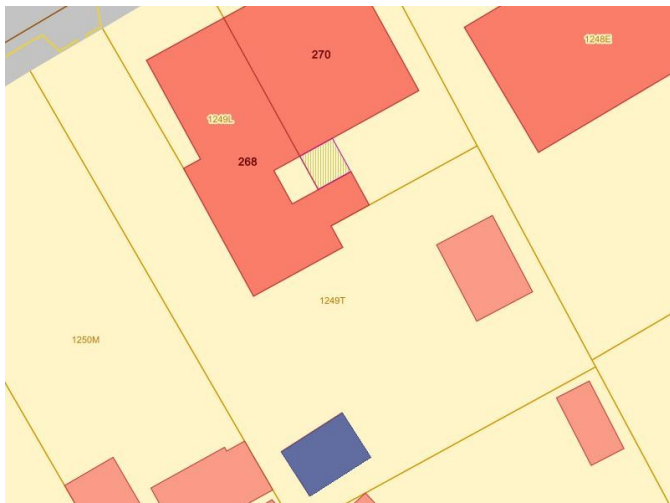
Zone 2: Bijgebouw

- 0 Asbestmaterialen
- 0 Beperkingen
- 0 Uitsluitingen
- 0 Roerende goederen
- 0 Puin, steenslag, (water)bodem
- 0 Adviezen
- 0 Geen asbest

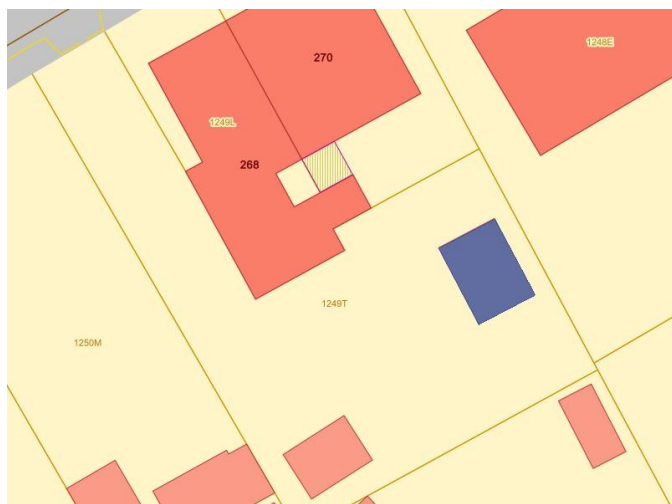
Zone 3: Bijgebouw

1 **Asbestmateriaal**
