# Asbestinventarisatetest

Jagersweg 69, 2450 Meerhout

Attestnummer : 20250916-000056.000

Uitgegeven op : 16.09.2025

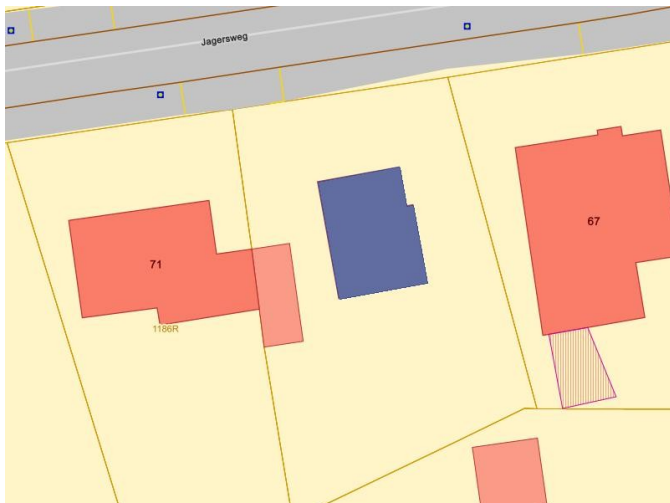
## Zone 1: Hoofdgebouw

Tijdens de inspectie vastgesteld:

- 0 Asbestmaterialen
- 0 Beperkingen
- 0 Uitsluitingen
- 0 Roerende goederen
- 0 Puin, steenslag, (water)bodem
- 3 Adviezen
- 2 Geen asbest

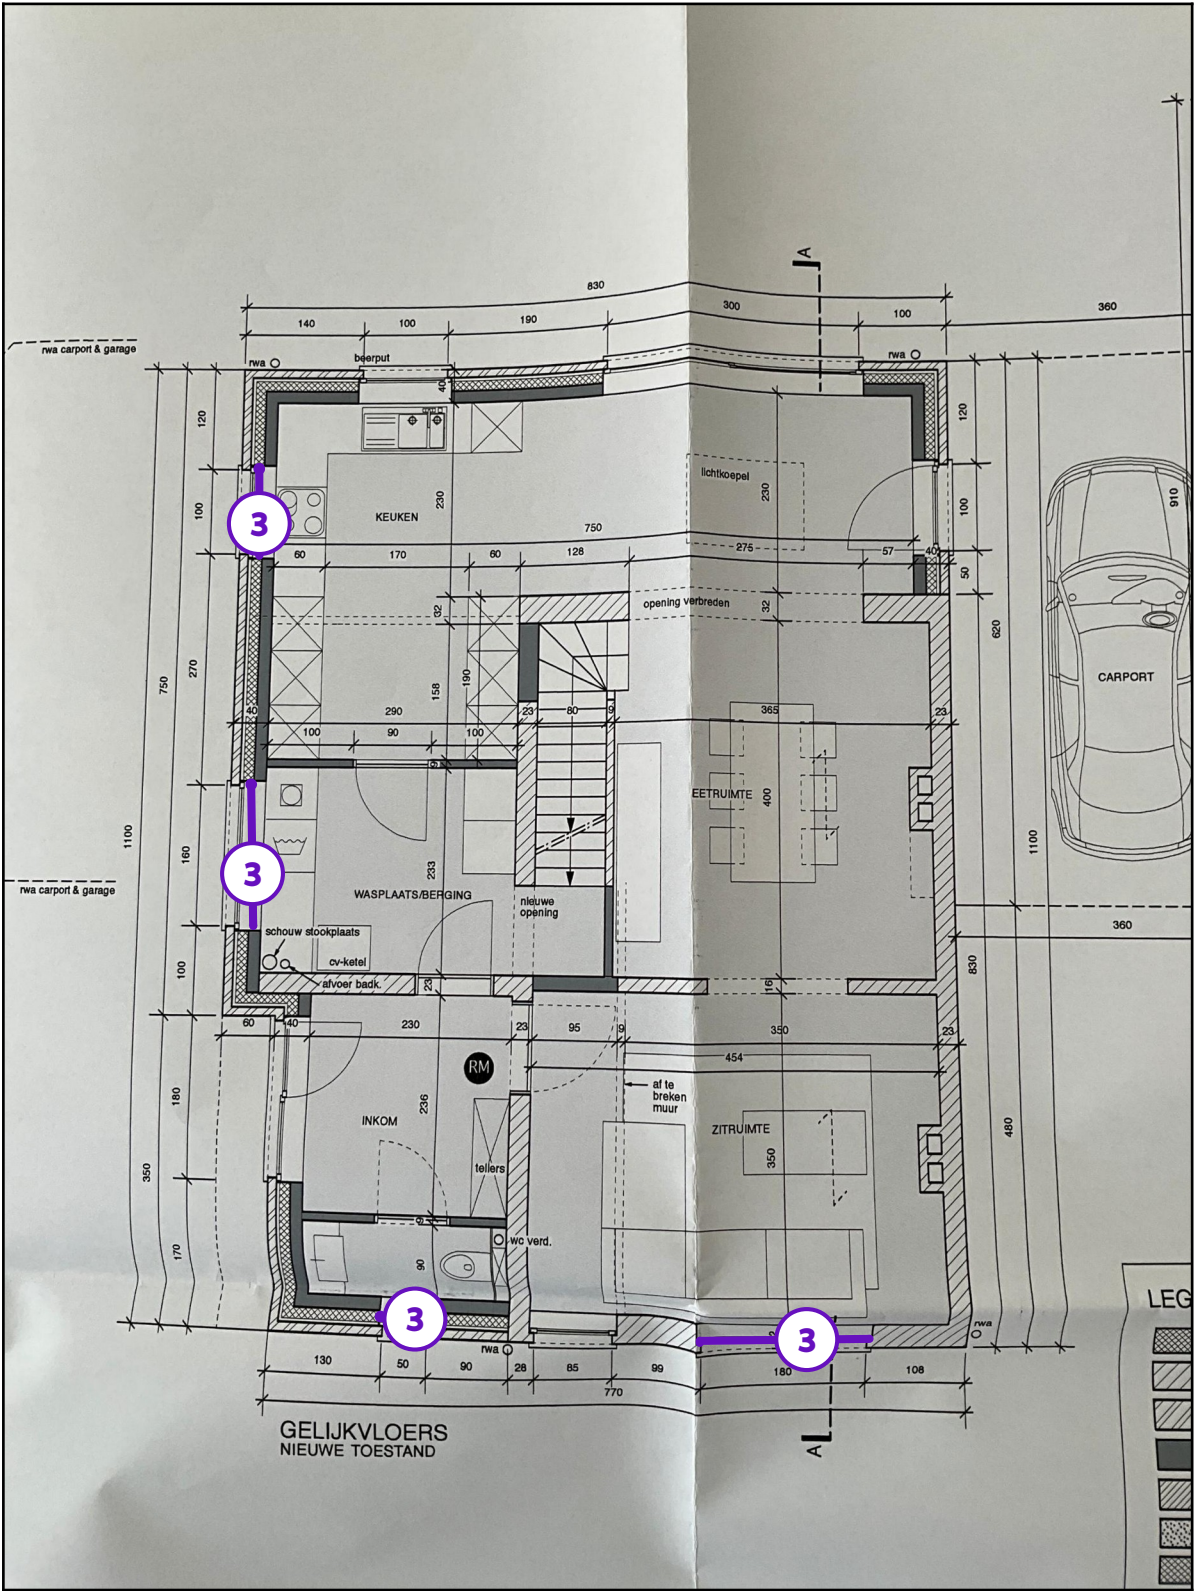
# Plan 1.3: Gelijkvloers

| 3. Vensterbanken | Advies | - |

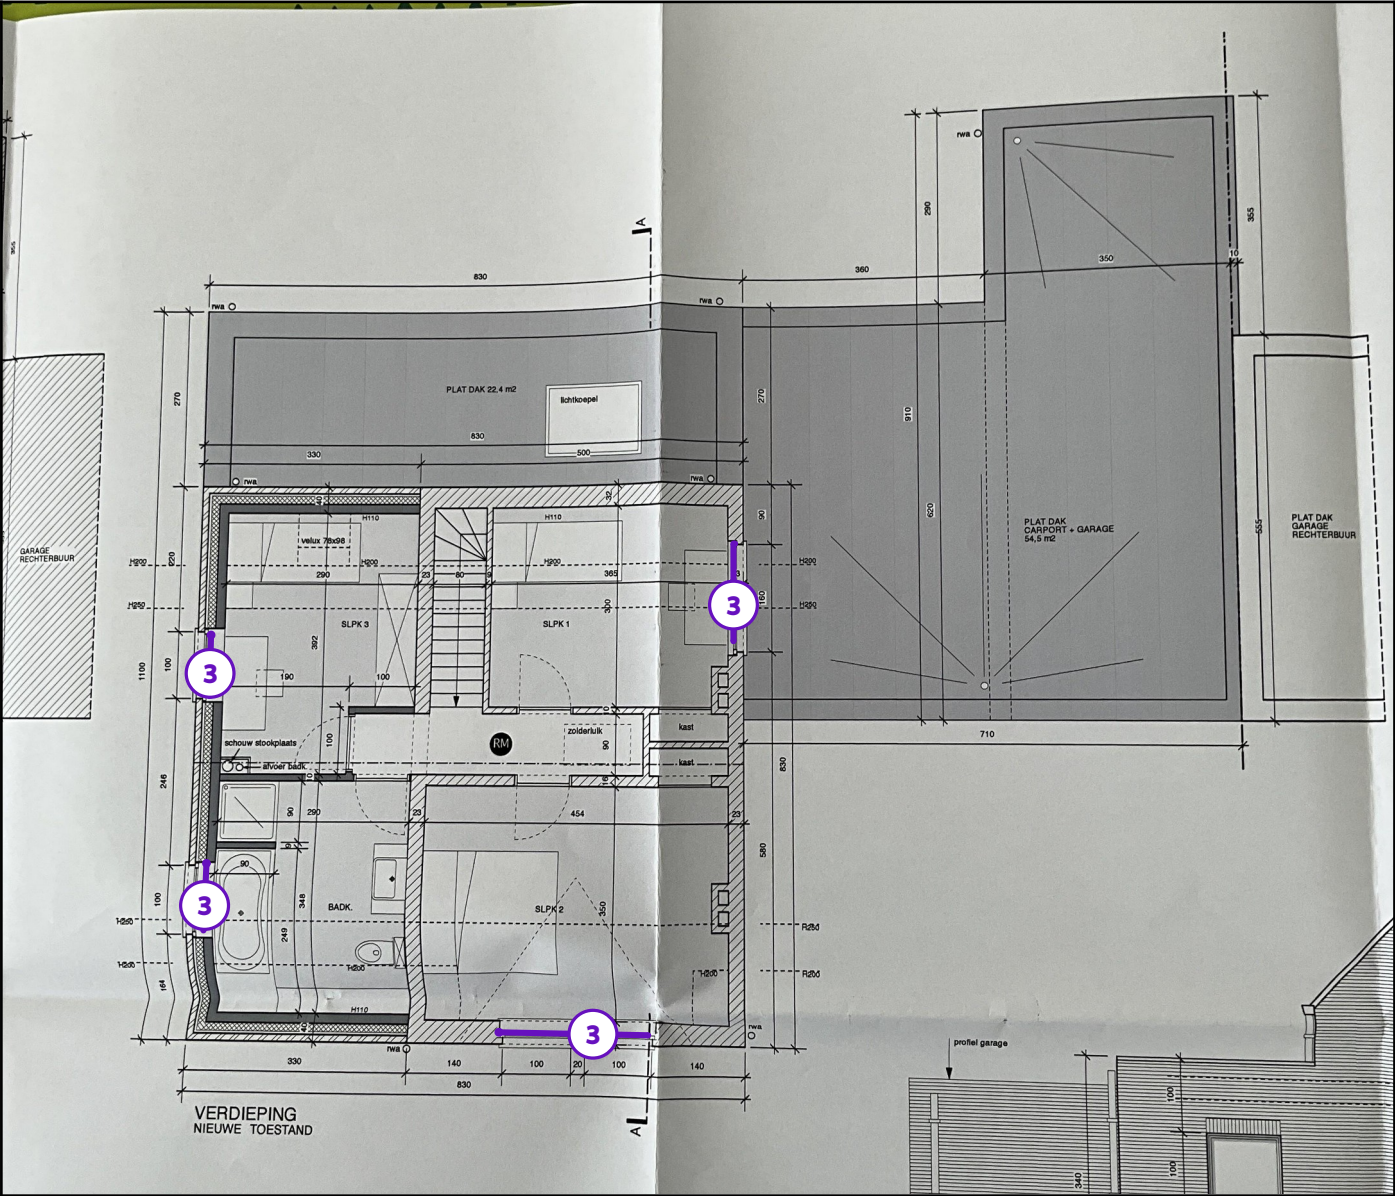
# Plan 1.5: verdieping

| Beschrijving | Type | Actie |
|---|---|---|
| 3. Vensterbanken | Advies | - |

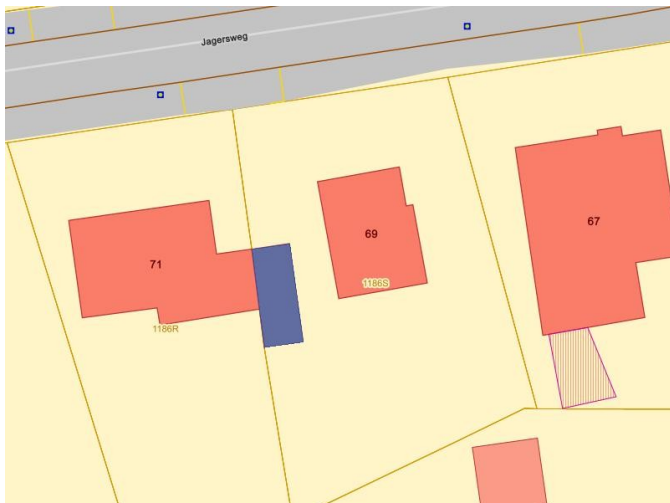
## Zone 2: Bijgebouw

Tijdens de inspectie vastgesteld:

- 0 Asbestmaterialen
- 0 Beperkingen
- 0 Uitsluitingen
- 0 Roerende goederen
- 0 Puin, steenslag, (water)bodem
- 1 Advies**
- 0 Geen asbest
