# Asbestinventarisatetest

Vekeblok 8, 2400 Mol

Attestnummer : 20251125-000133.000

Uitgegeven op : 25.11.2025

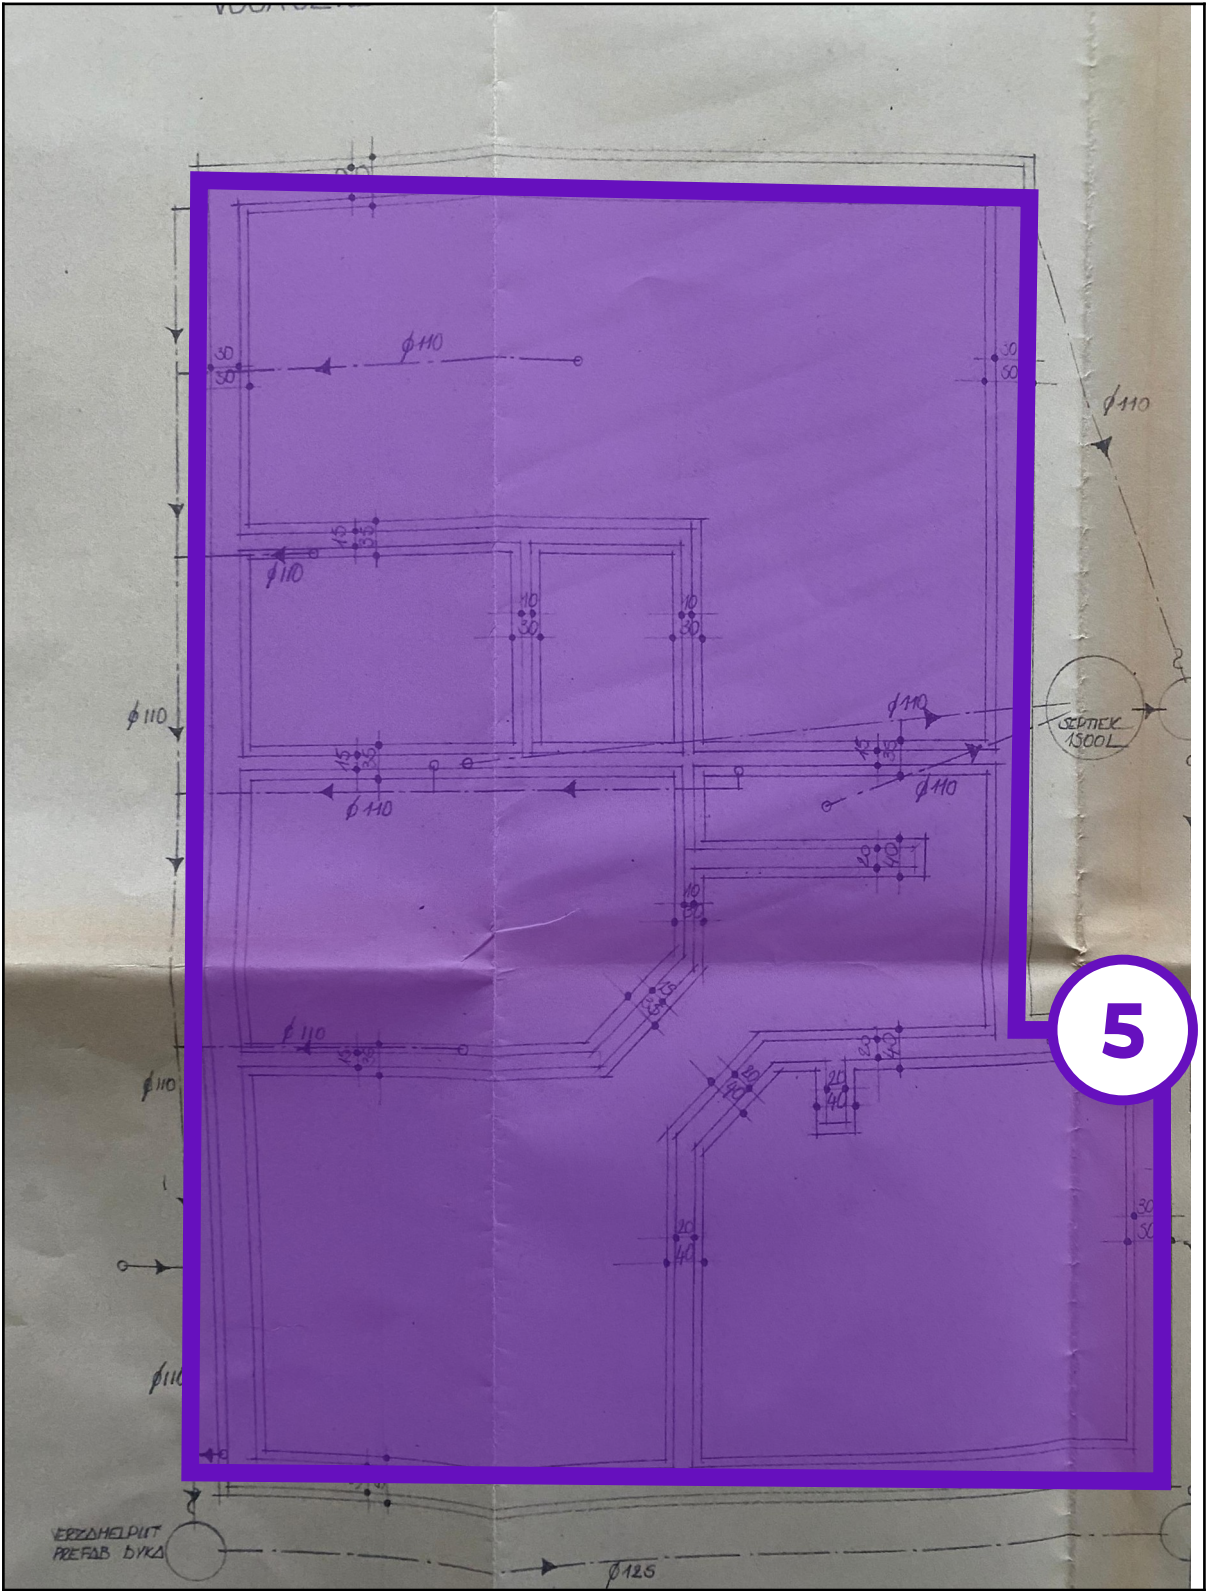
# Plan 1.3: Kruipkelder plan

| 5. Kruipkelder | Beperking | - |

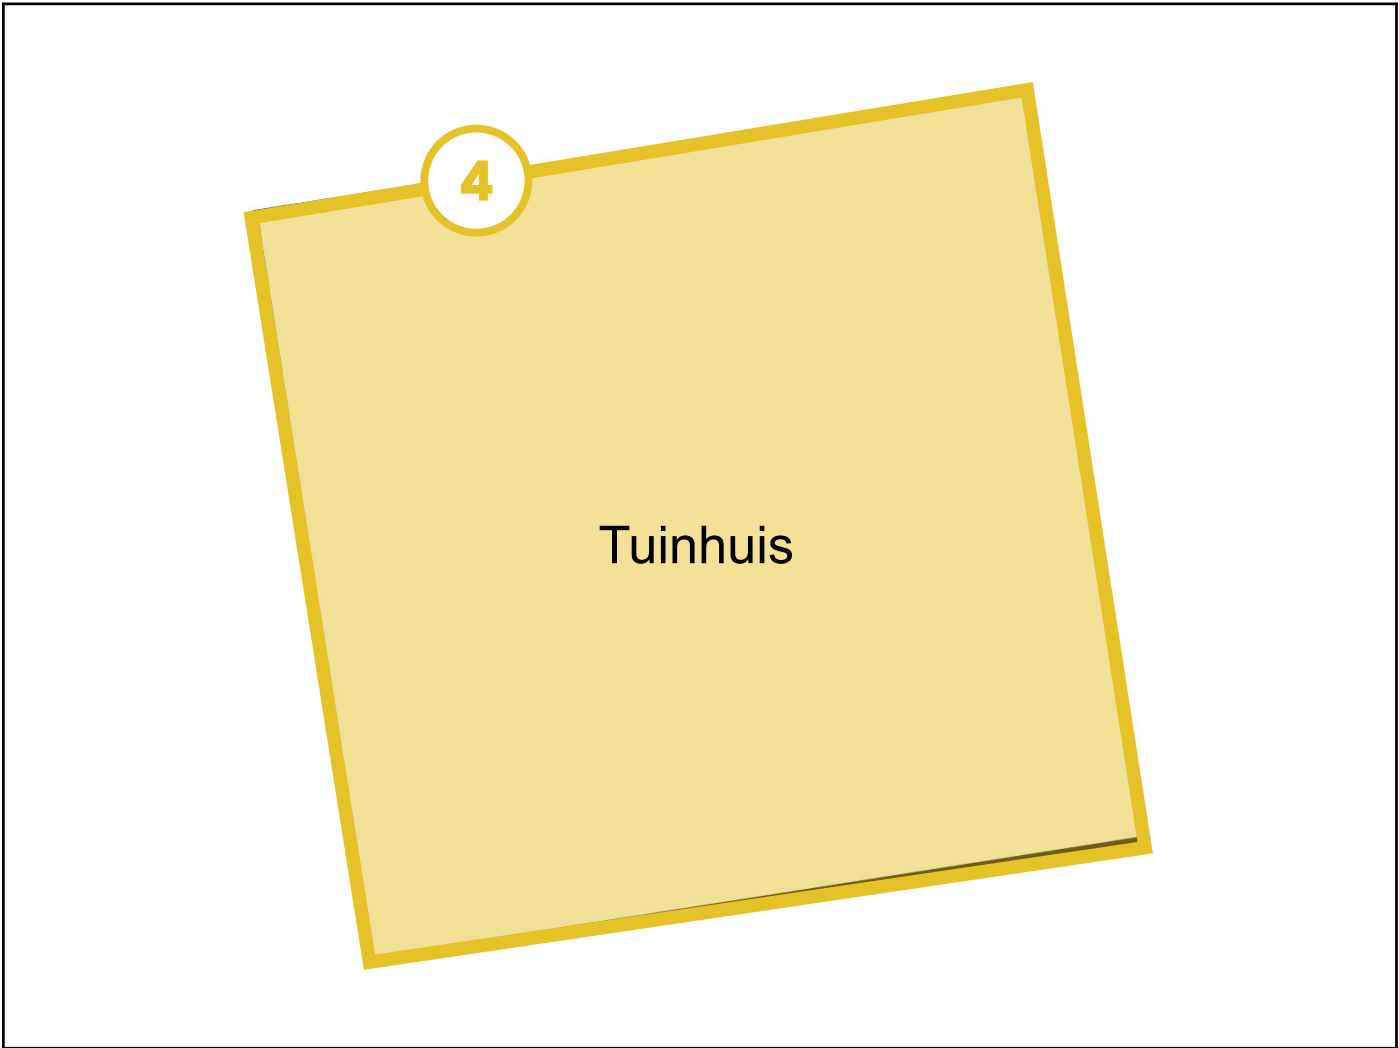
### Plan 3.1: Tuinhuis plan

- 1 **Asbestmateriaal**
- 0 Beperkingen
- 0 Uitsluitingen
- 0 Roerende goederen
- 0 Puin, steenslag, (water)bodem
- 0 Adviezen
- 0 Geen asbest

(jaarlijks te vernieuwen en mag opgevraagd worden door eigenaar): Ondervloer afdekken, de leien voorzichtig verwijderen, extra fixeren, niet breken, niet gooien, onmiddellijk dubbel en luchtdicht verpakken en afvoeren naar een lokaal erkend recyclagepark of voorzichtig in asbestcontainer met asbestzak plaatsen. De constructiebalken moeten ook gereinigd worden met vochtige doeken en een goedgekeurde asbeststofzuiger met absoluutfilter. Geen storkokers gebruiken. (Meer info en de huidige verwijderingsmethodes op: [www.asbestinfo.be](http://www.asbestinfo.be) en/of CODEX boek VI titel 3 en onderaan dit attest bij Toelichting: "asbest verwijderen"). Eventueel monsternamen aan te raden (om asbestsoort te bepalen) bij verwijdering van het asbestmateriaal.
