# Asbestinventarisatetest

Wezelbaan 67, 2490 Balen

Attestnummer : 20251208-000172.000

Uitgegeven op : 08.12.2025

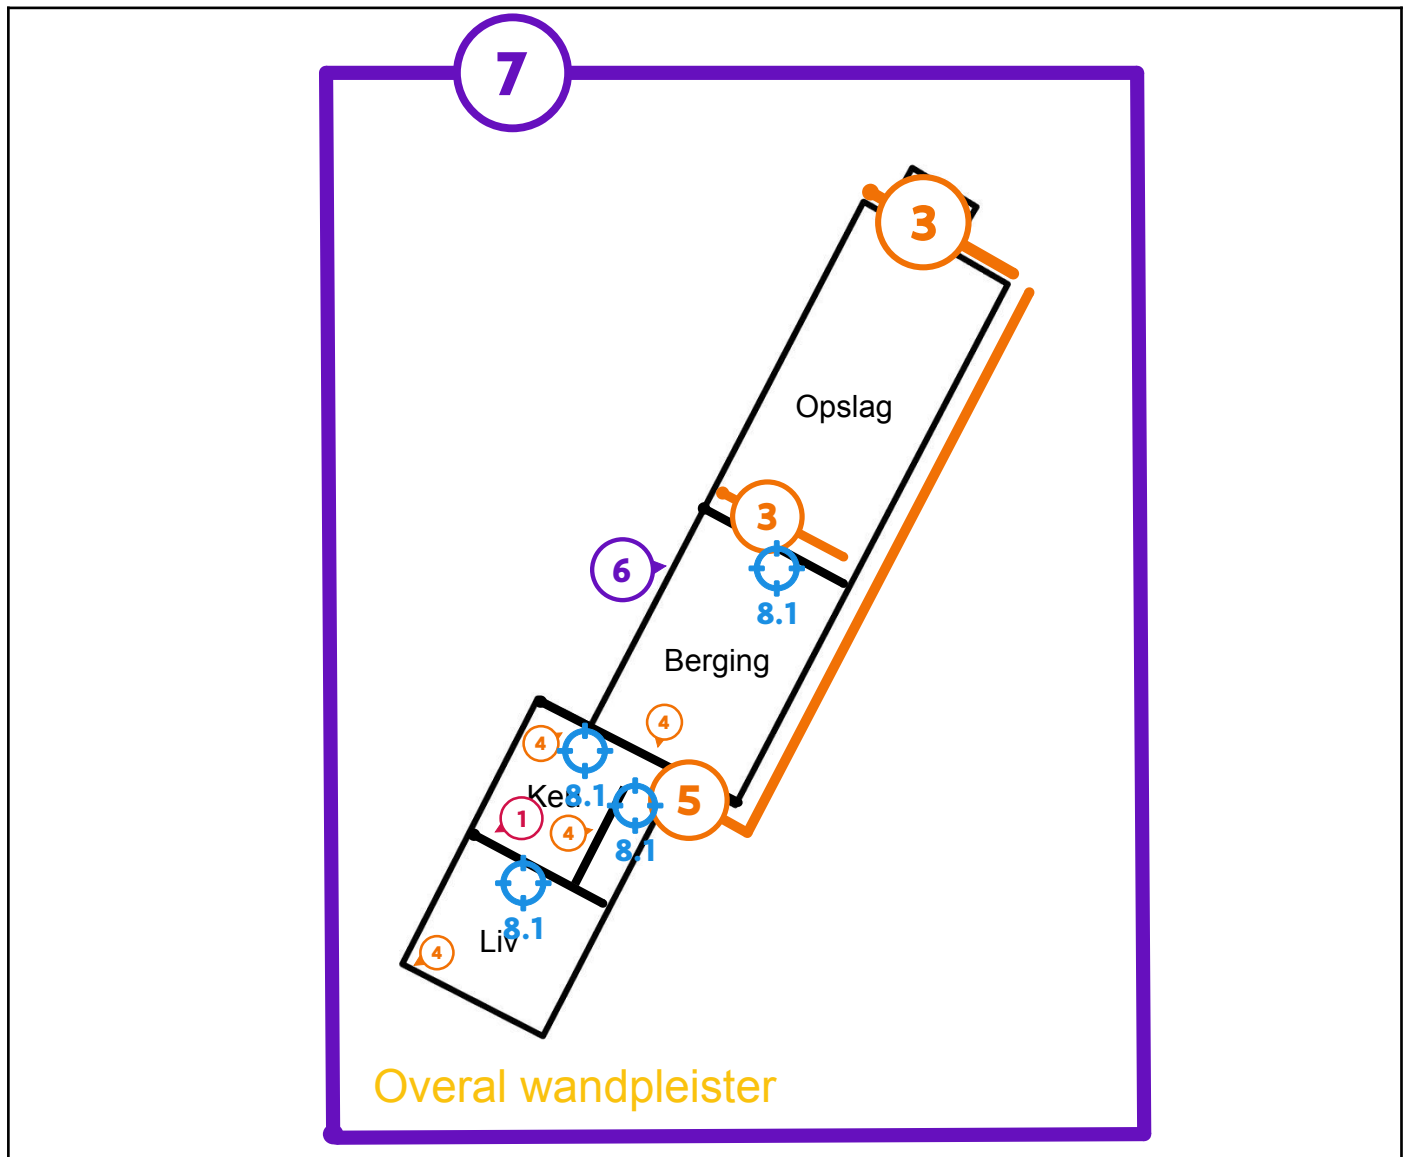
## Plan 1.1: Gelijkvloers plan

| 8.1 Code: 1 | Mengmonster | - |

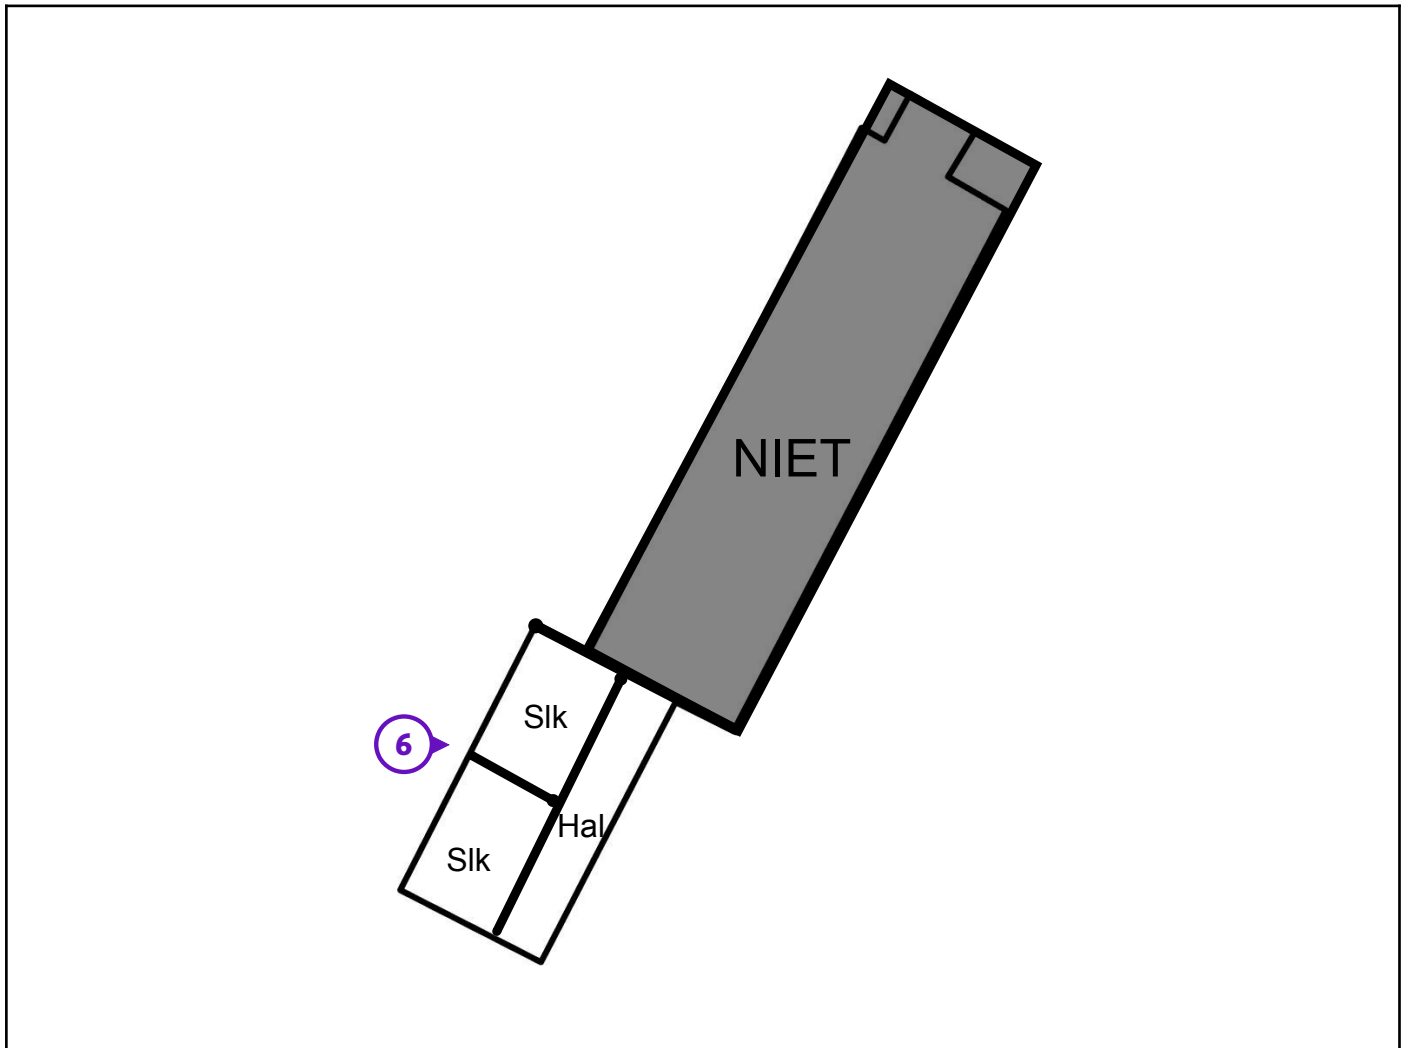
## Plan 1.2: Verdieping plan

| Beschrijving | Type | Actie |
|---|---|---|
| 6. Schouwen | Beperking | - |

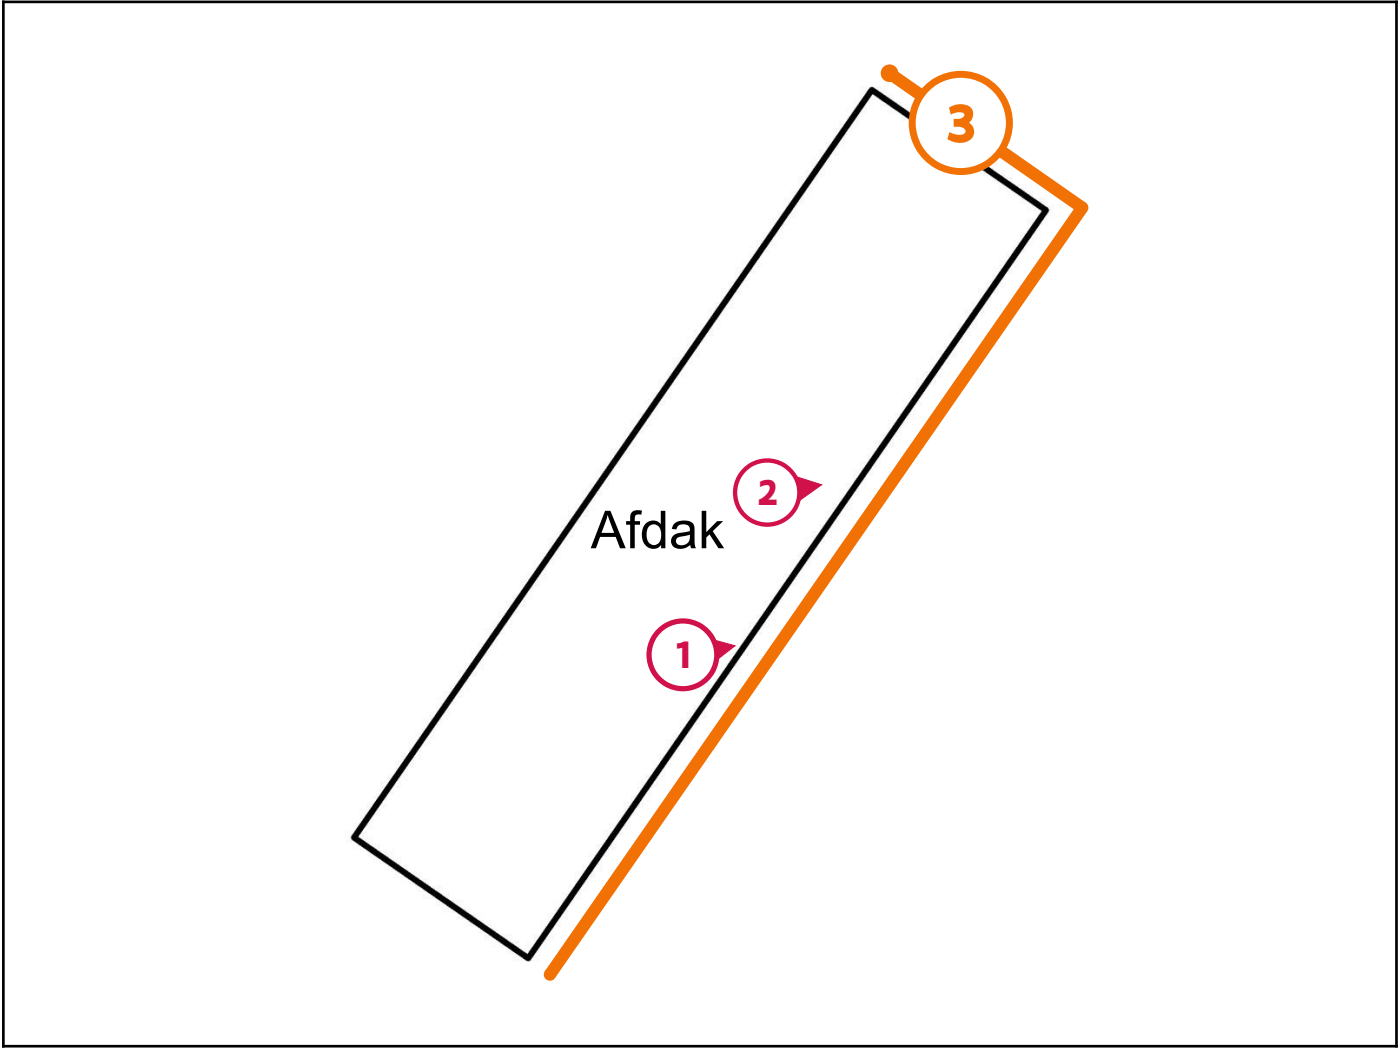
## Plan 2.1: Afdak plan

| Beschrijving | Type | Actie |
|---|---|---|
| 3. Menuiserie wanden bijgebouwen | Asbestmateriaal | Verwijderen |

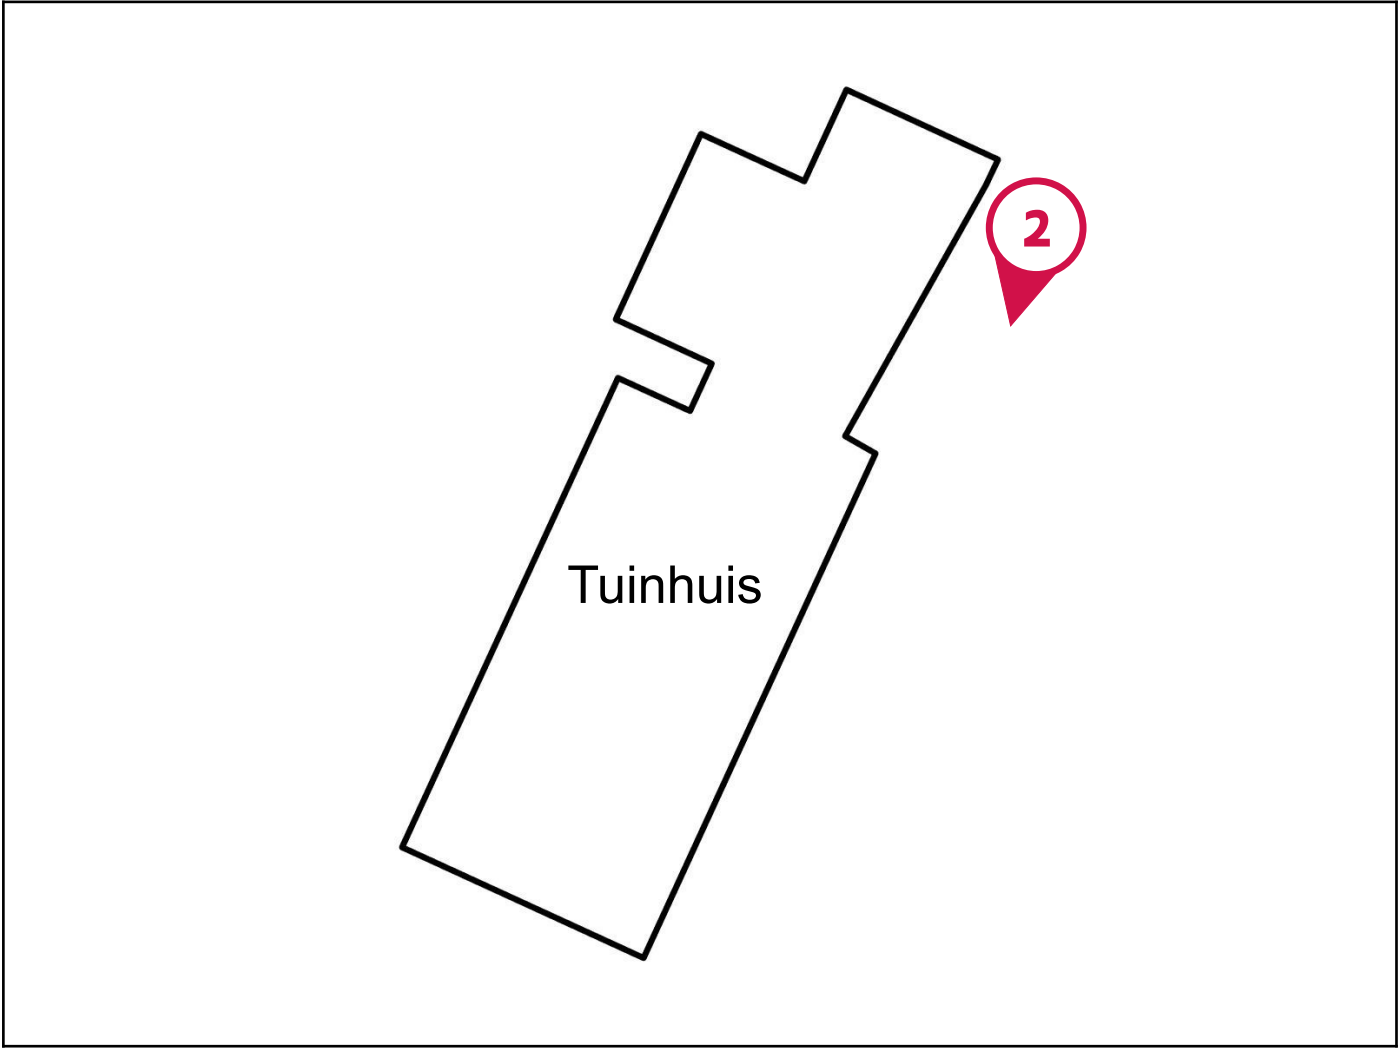
### Plan 3.1: Tuinhuis plan

| Beschrijving | Type | Actie |
|---|---|---|
| 2. Menuiserite afval | Asbestmateriaal | Dringend verwijderen |
