# Asbestinventarisatetest

Lommelsesteenweg 304, 3970 Leopoldsburg

Attestnummer : 20260225-000191.000

**Niet-asbestveilig**

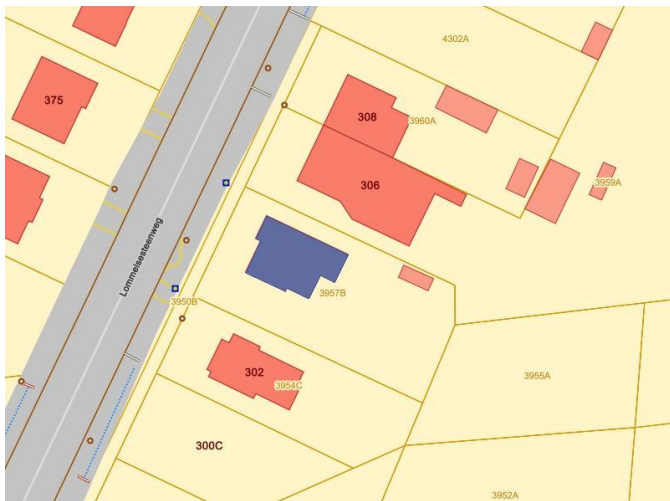
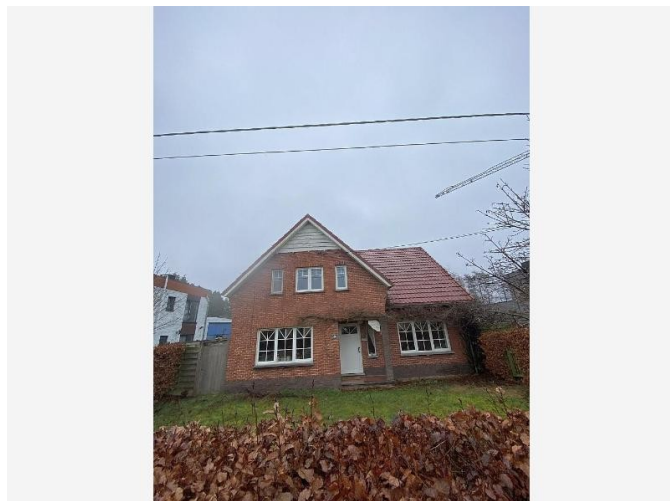
## Zone 1: Woning

Tijdens de inspectie vastgesteld:

### 3 Asbestmaterialen

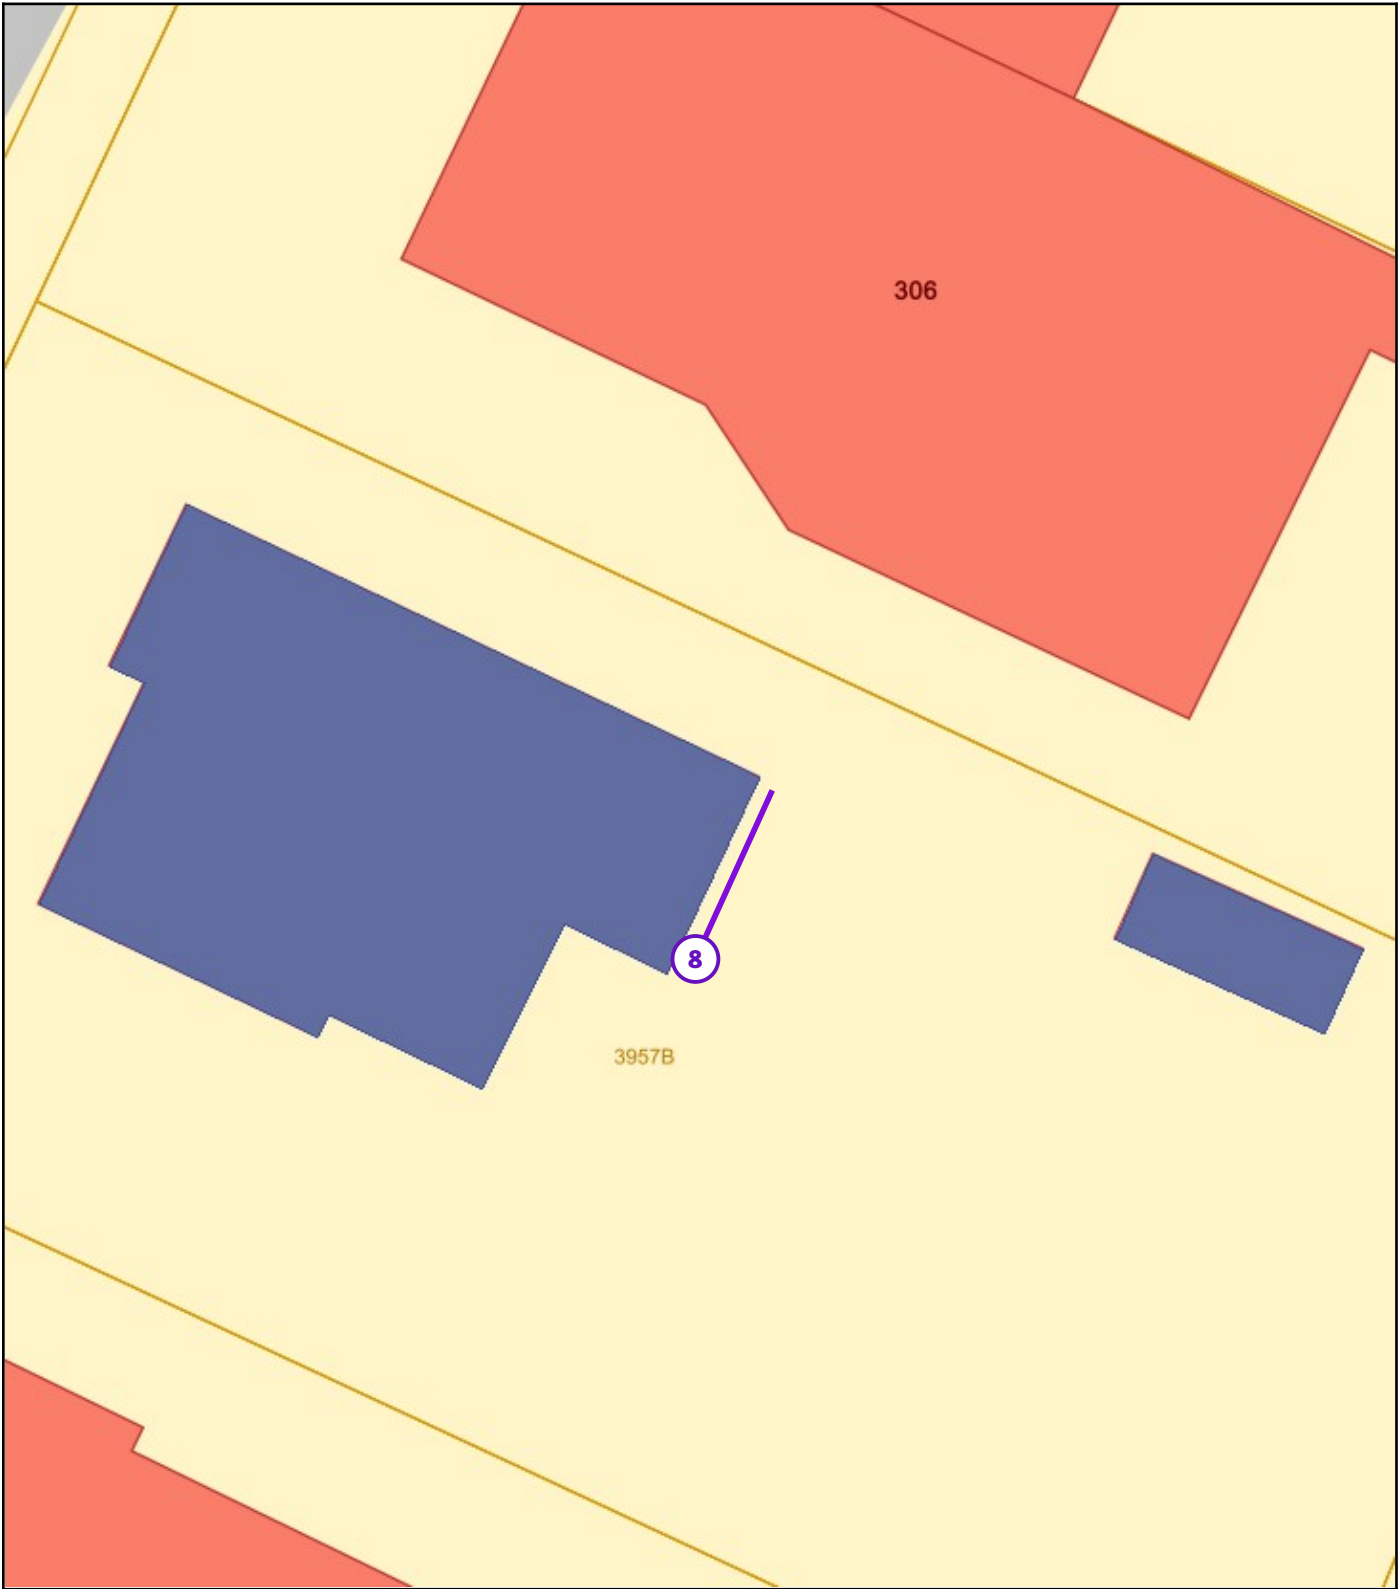
### Plan 3.1: Afdruiptzones/afvloeizones

- 0 Asbestmaterialen
- 0 Beperkingen
- 0 Roerende goederen
- 0 Puin, steenslag, (water)bodem
- 0 Adviezen
- 0 Geen asbest
- 1 Afdruipzone/afvloeizone**

voorzichtig verwijderen, niet breken, niet gooien, onmiddellijk dubbel en luchtdicht verpakken en afvoeren naar een lokaal erkend recyclagepark of voorzichtig in asbestcontainer met asbestzak plaatsen. De constructiebalken nadien reinigen met vochtige doeken en correct afvoeren (een goedgekeurde asbeststofzuiger met absoluutfilter kan particulier niet gehuurd worden). (Meer info en de huidige verwijderingsmethodes op: [www.asbestinfo.be](http://www.asbestinfo.be) en/of CODEX boek VI titel 3 en onderaan dit attest bij Toelichting: "asbest verwijderen").
