# Asbestinventarisatetest

Hoevenweg 15, 2490 Balen

Attestnummer : 20250514-000279.000

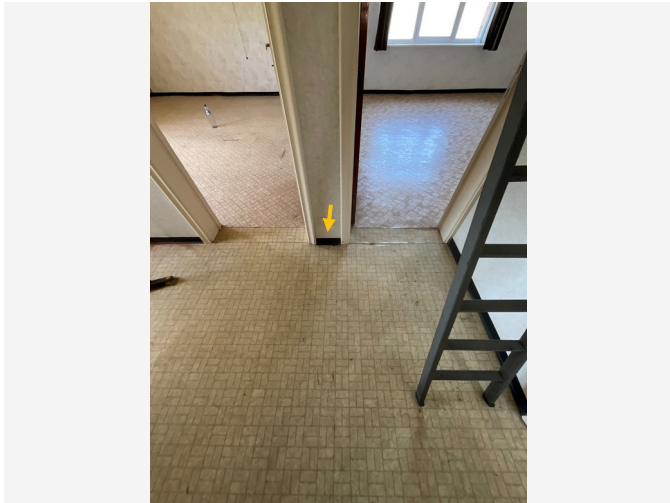
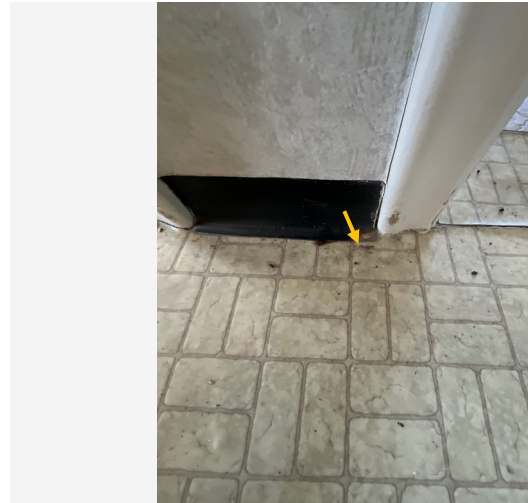
| Opmerking | <p>Volgens het inspectieprotocol is een monstername van het pleisterwerk verplicht om dit te identificeren als niet-asbesthoudend.</p> <p>Locatie staalnames: individuele ruimte: 2x slaapkamer 3/ natte ruimte:geen pleisterwerk / stookplaats: cv ruimte / traphal: geen pleisterwerk</p> <p>De vermelde oppervlaktes en volumes betreffen een beredeneerde schatting. Er worden geen rechten verleend aan deze oppervlaktes/volumes. De dikte is een schatting die voorkomt uit de monsterplaatsen en is daarom niet altijd representatief.</p> |
