Asbestinventarisatetest

Hoogblokstraat 7, 3945 Tessenderlo-Ham

Attestnummer : 20260506-000128.000

Uitgegeven op : 06.05.2026

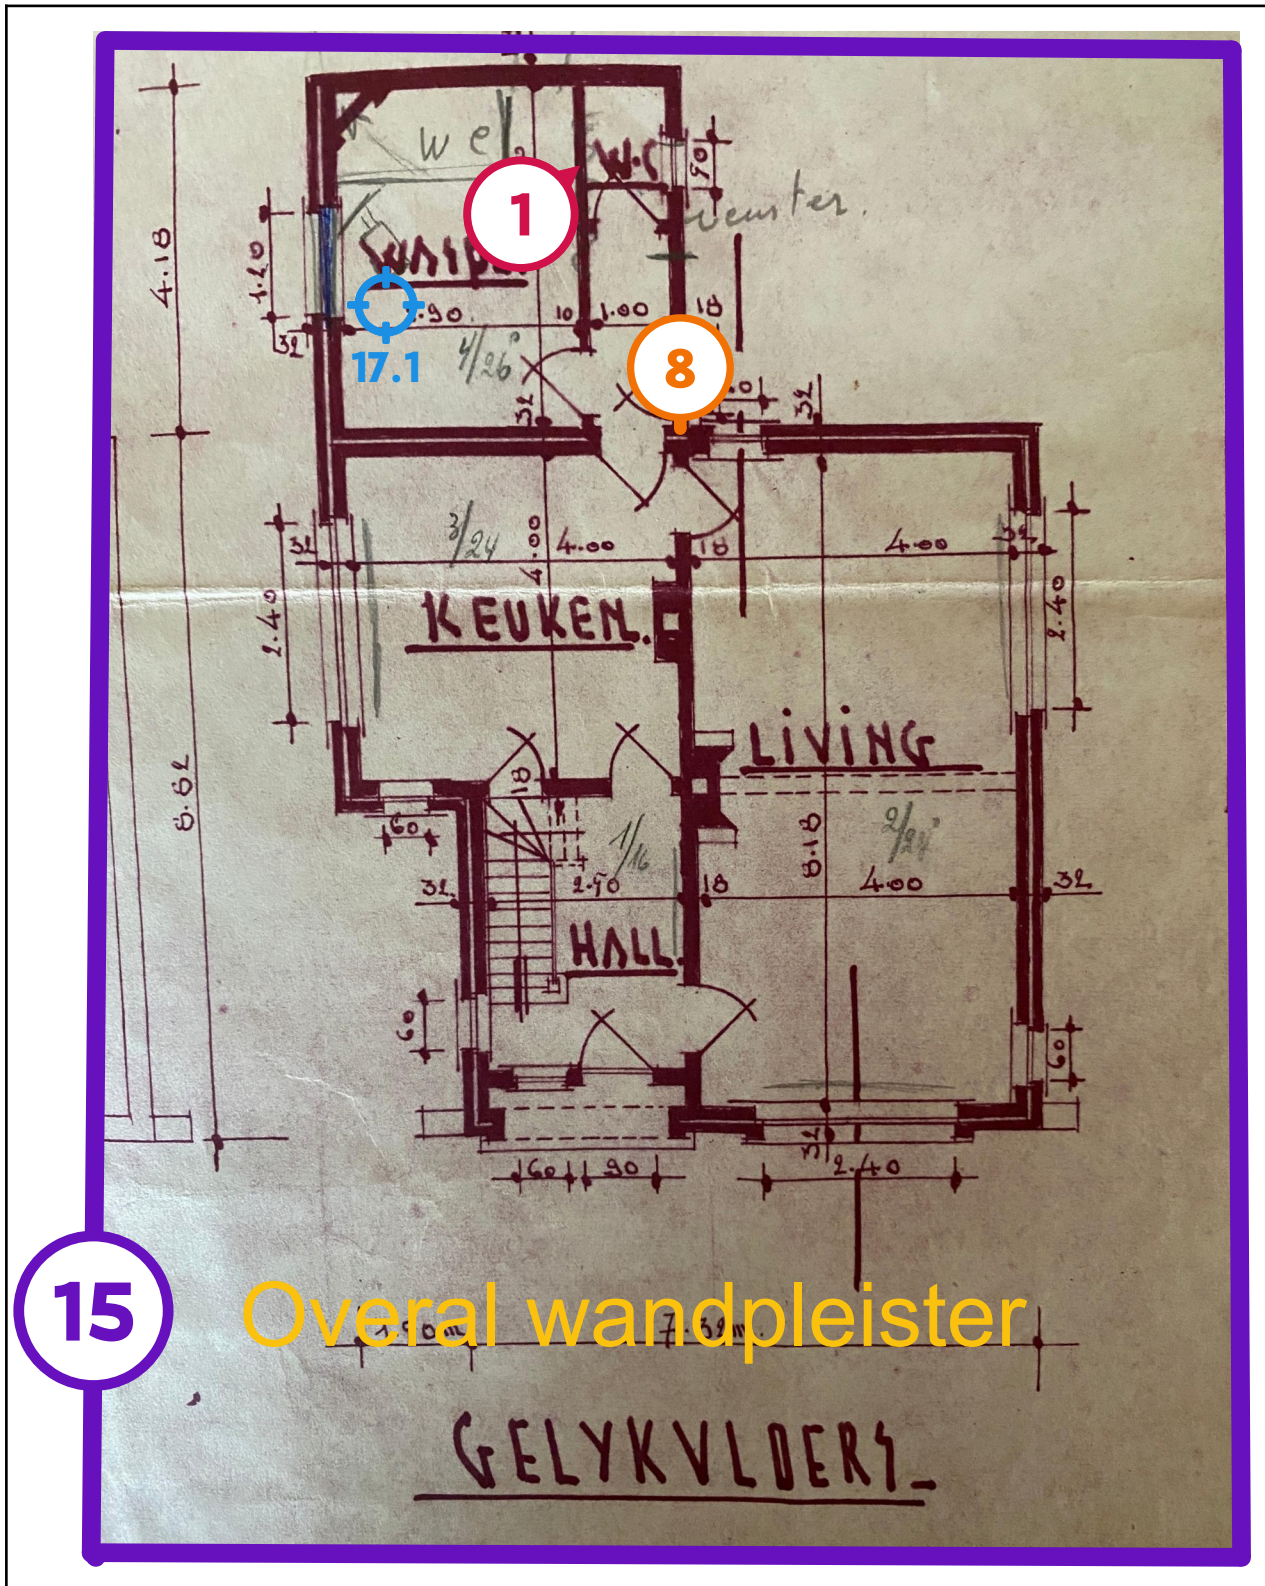
Plan 1.1: Gelijkvloers plan

1. Glasal panelen bad	Asbestmateriaal	Dringend verwijderen
8. Glasal paneel deur	Asbestmateriaal	Verwijderen
15. Bevloering/tegels/onderlagen/plafond	Advies	-
17. Wandpleister	Geen asbest	-
17.1 Code: 1	Mengmonster	-

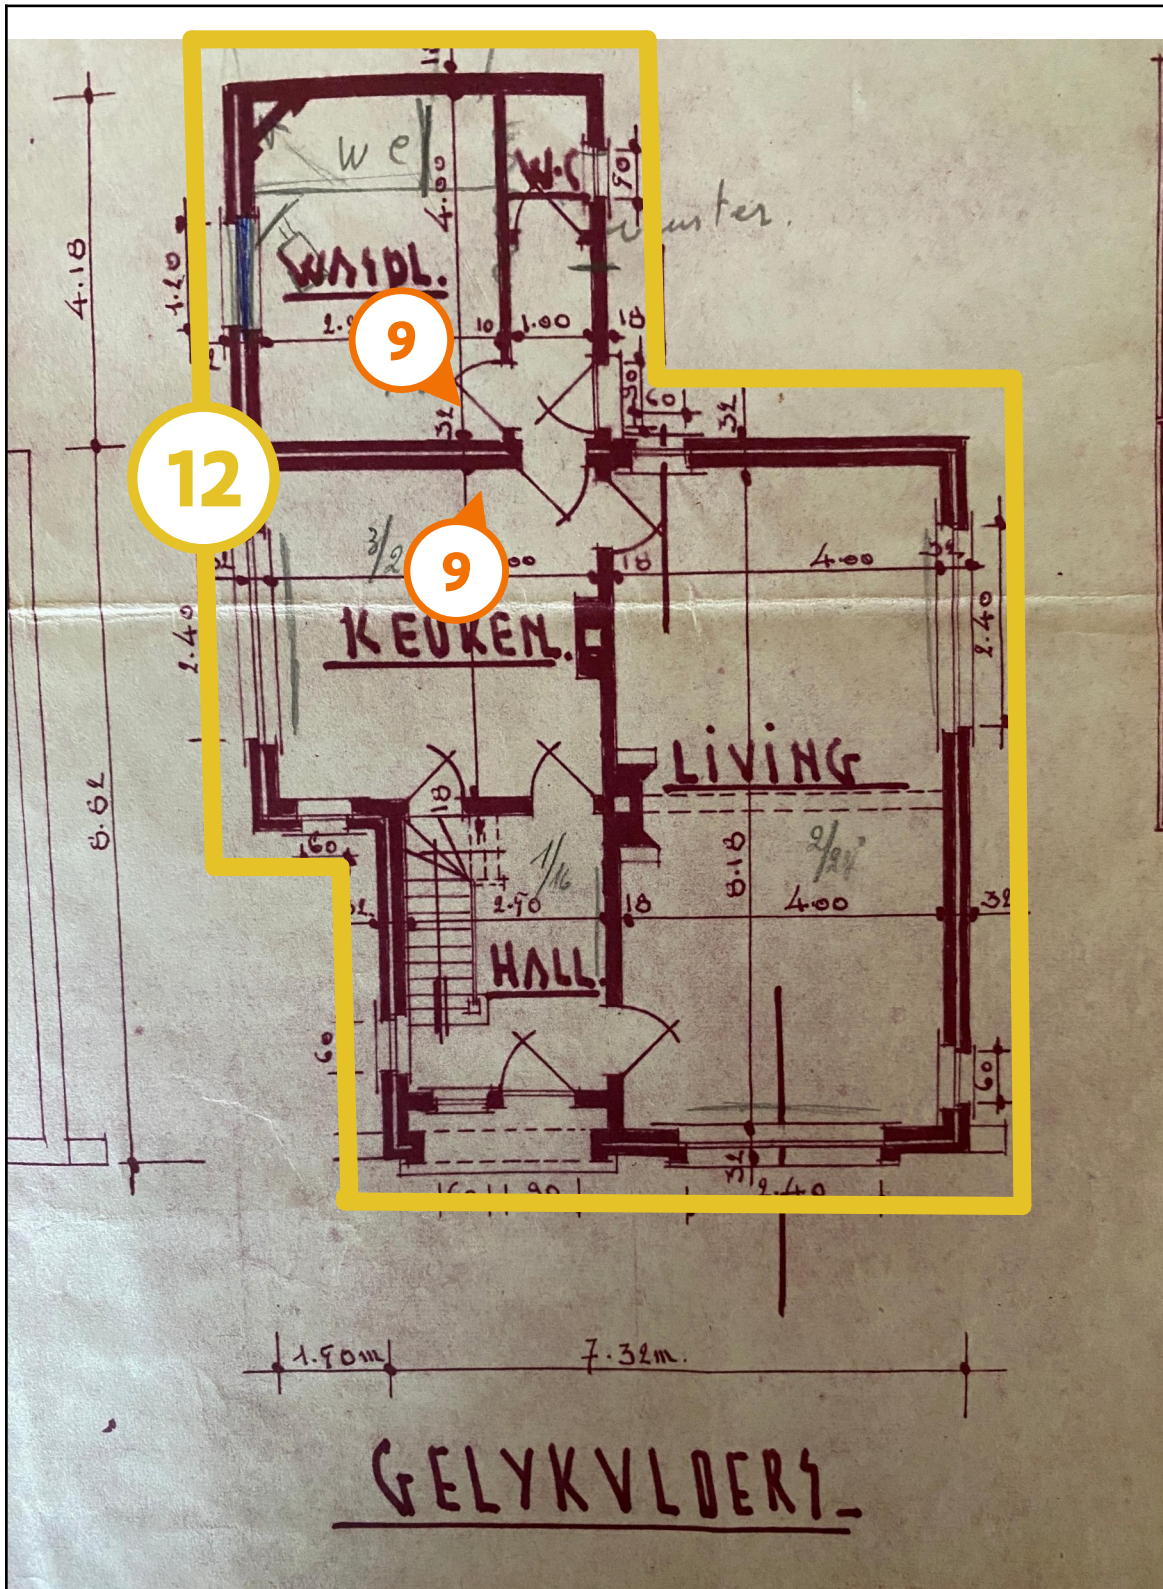
Plan 1.2: Gelijkvloers plan kopie

9. Bakeliet elektra	Asbestmateriaal	Verwijderen
12. Mastiek ramen	Asbestmateriaal	Zorgvuldig beheren

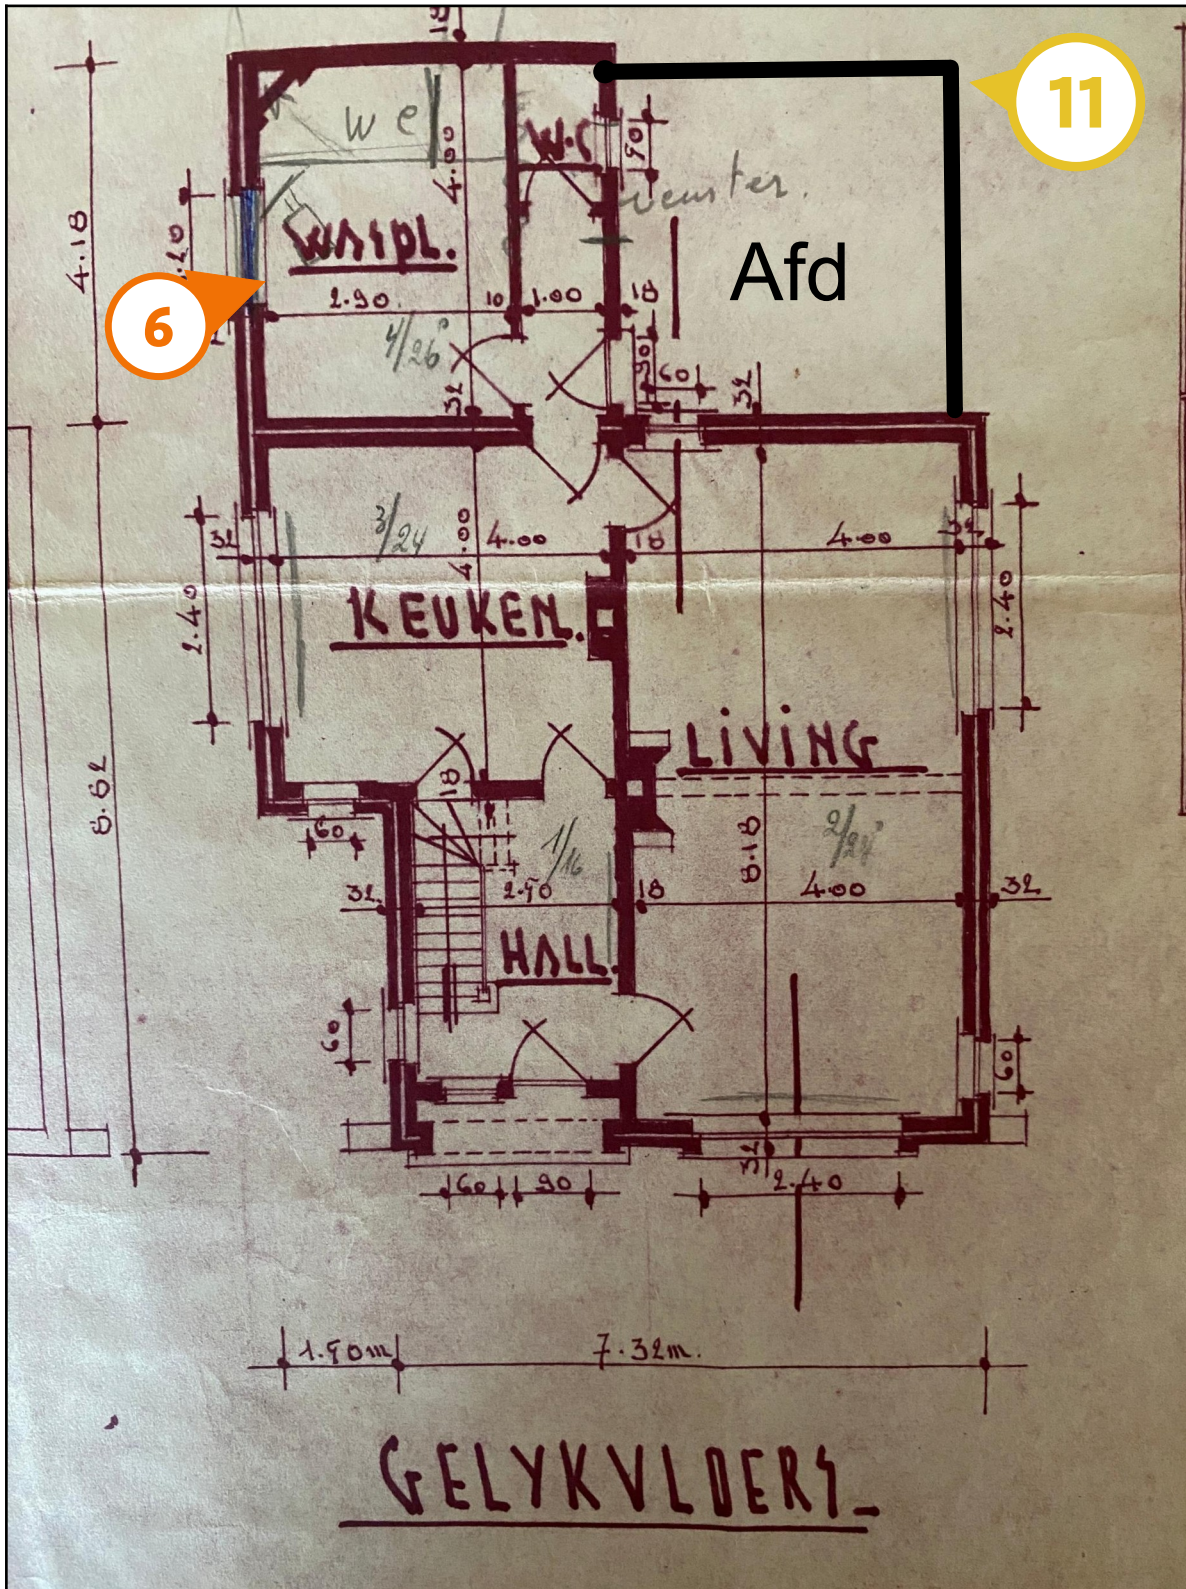
Plan 1.3: Gelijkvloers plan kopie

6. Schouwbus achterbouw	Asbestmateriaal	Verwijderen
11. Bekistingspaal terras	Asbestmateriaal	Zorgvuldig beheren

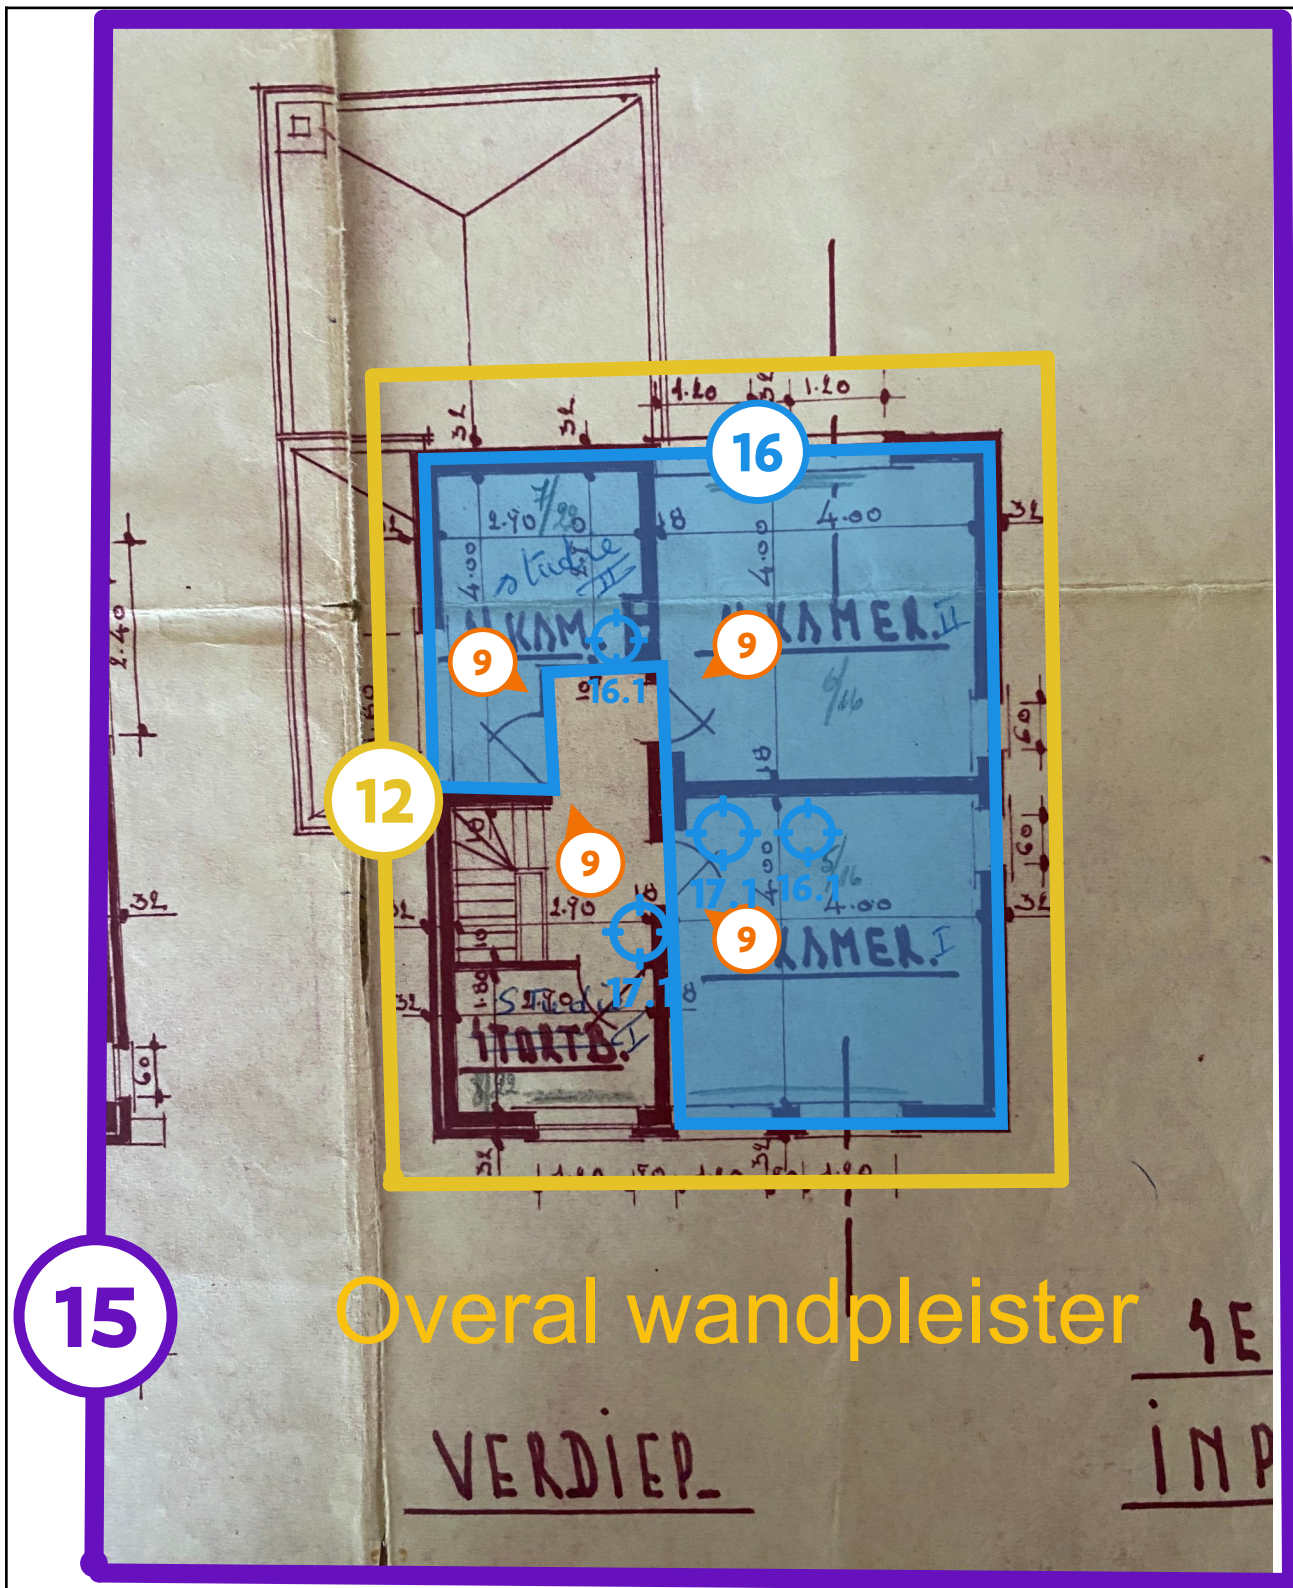
Plan 1.4: Verdieping plan

9. Bakeliet elektra	Asbestmateriaal	Verwijderen
12. Mastiek ramen	Asbestmateriaal	Zorgvuldig beheren
15. Bevloering/tegels/onderlagen/plafond	Advies	-
16. Plafondpleister	Geen asbest	-
16.1 Code: 2	Mengmonster	-
17. Wandpleister	Geen asbest	-
17.1 Code: 1	Mengmonster	-

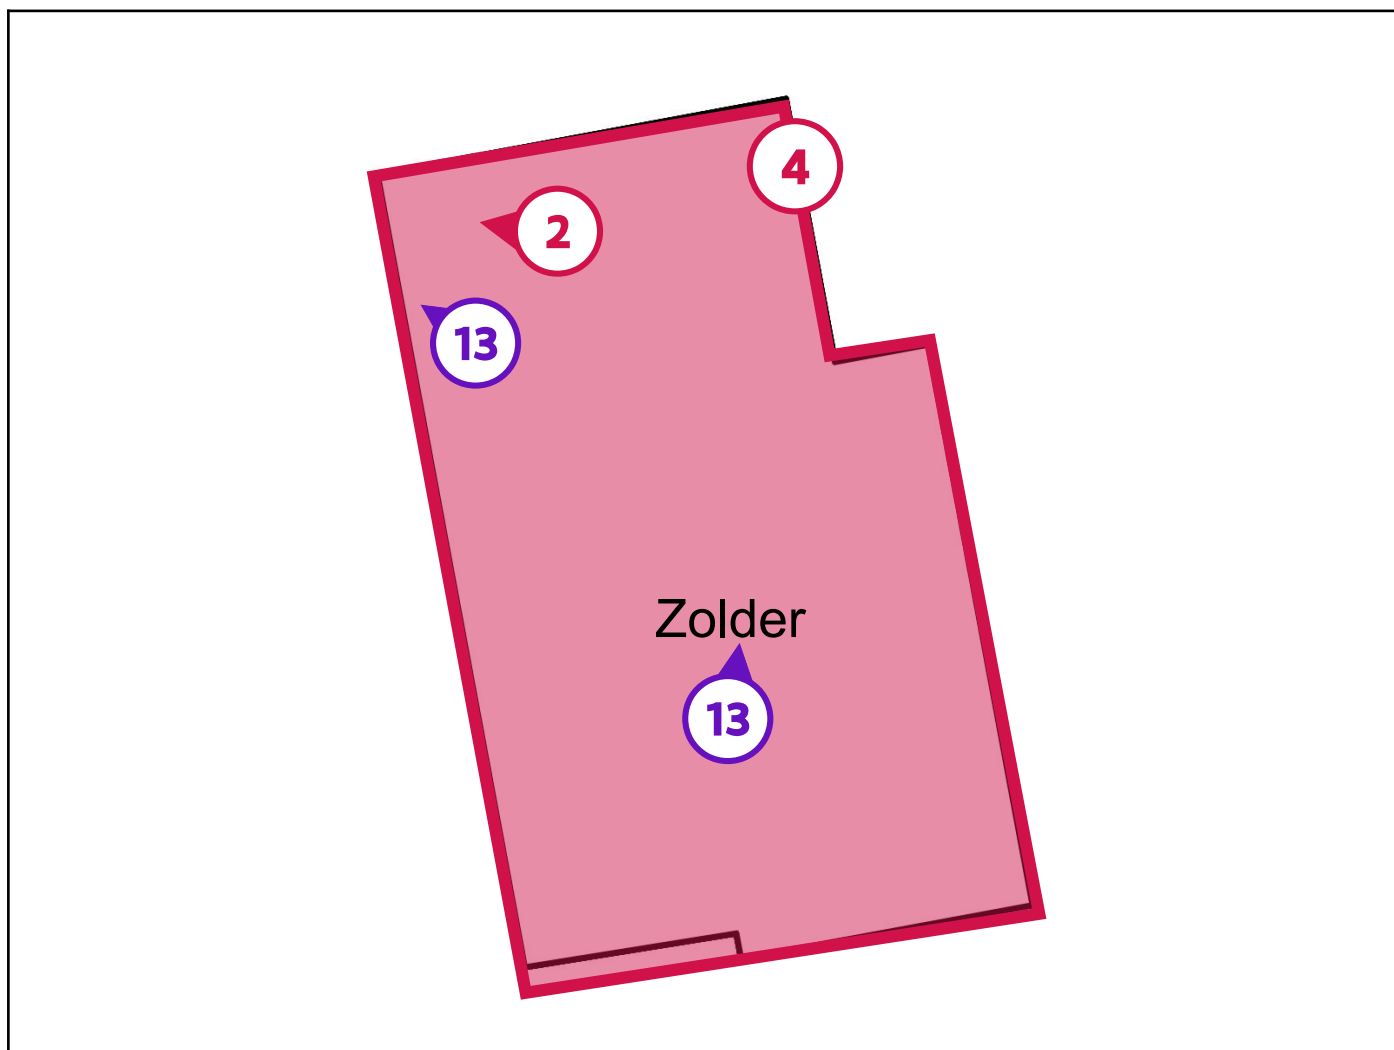
Plan 1.7: Zolder plan

Beschrijving	Type	Actie
2. Leien zolder	Asbestmateriaal	Dringend verwijderen
4. Leien dak	Asbestmateriaal	Dringend verwijderen
13. Schouwen	Beperking	-

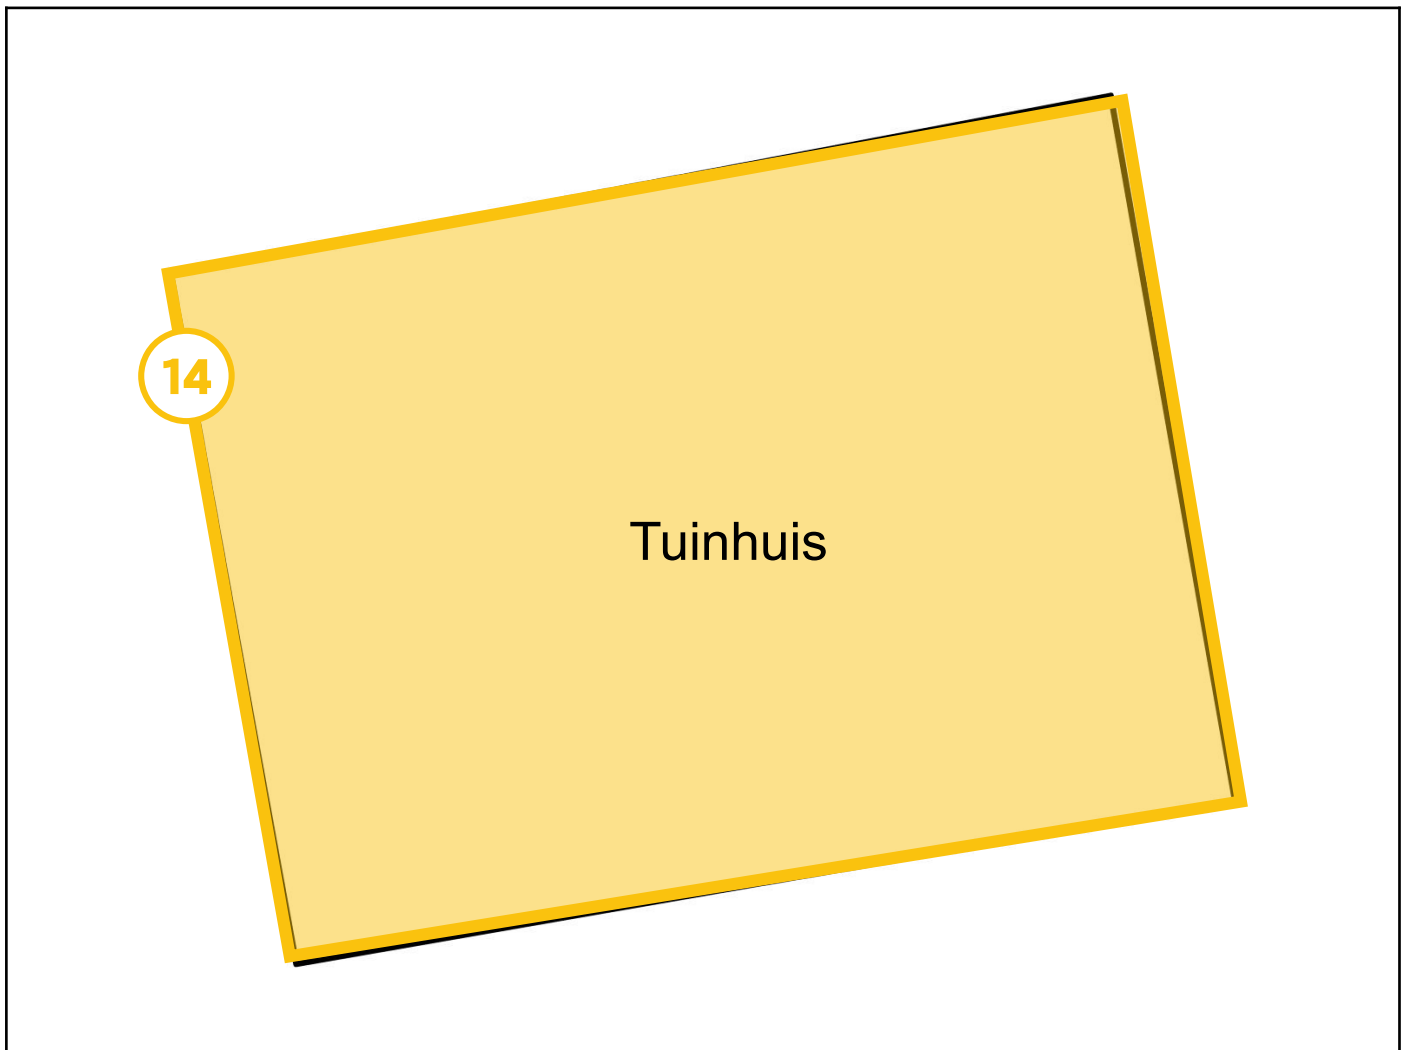
Plan 2.1: Tuinhuis plan

Beschrijving	Type	Actie
14. Tuinhuis	Uitsluiting	-

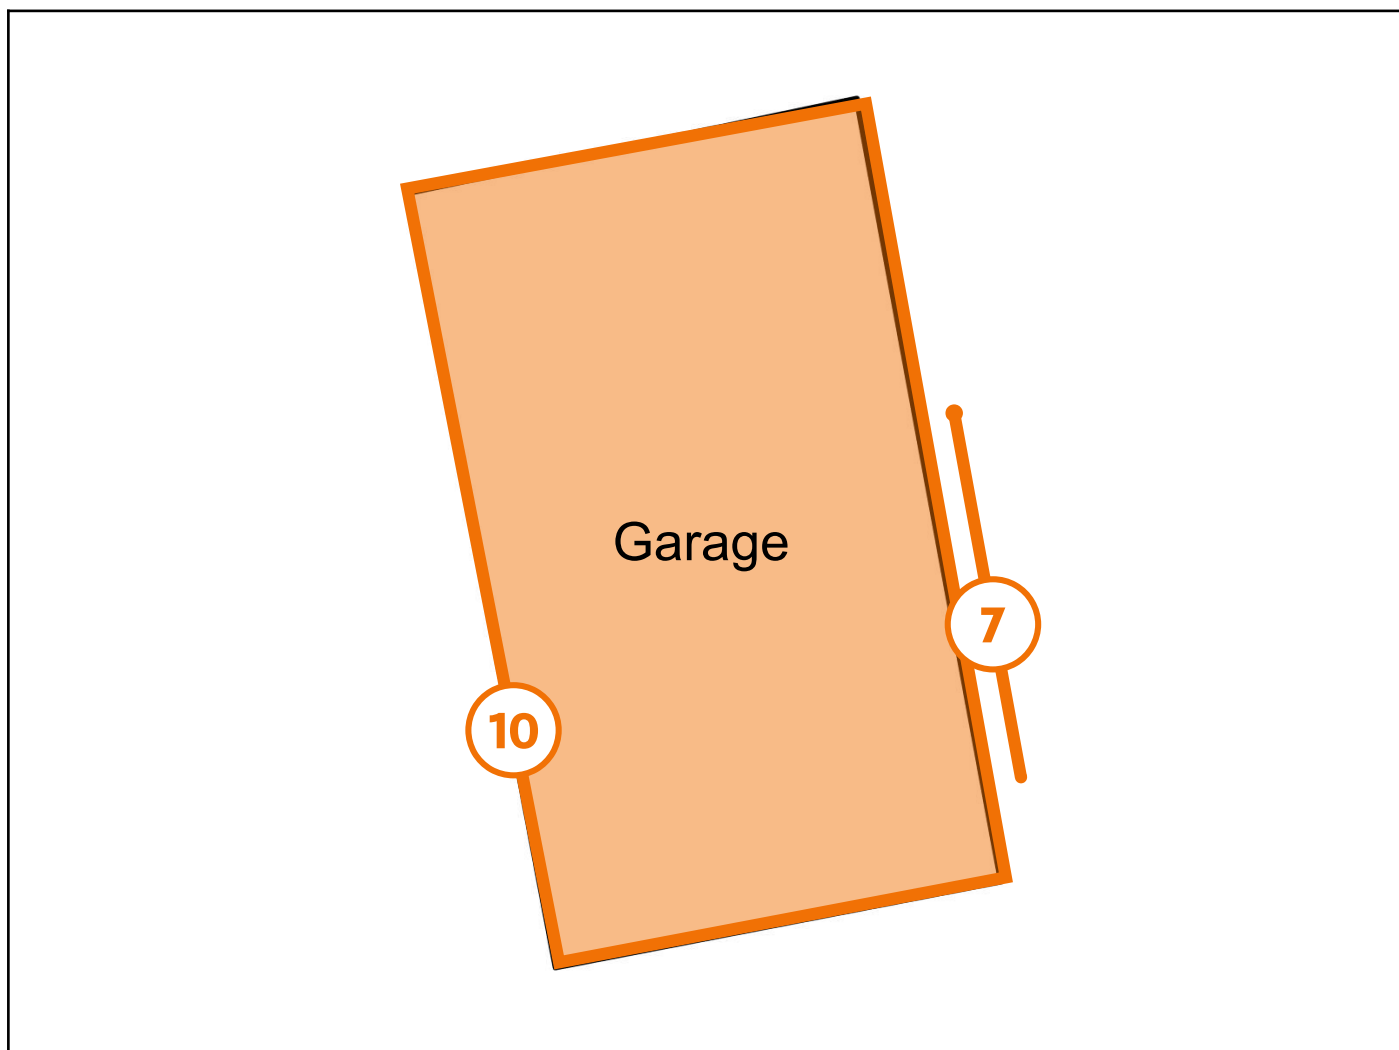
Plan 3.1: Garage plan

Beschrijving	Type	Actie
7. Stopverf garage	Asbestmateriaal	Verwijderen
10. Menuiserie onderdak garage	Asbestmateriaal	Maatregelen nemen
