Asbestinventarisatetest

Olmenweg 64, 3970 Leopoldsburg

Attestnummer : 20260506-000129.000

Asbestveilig (maar mogelijk niet asbestvrij)

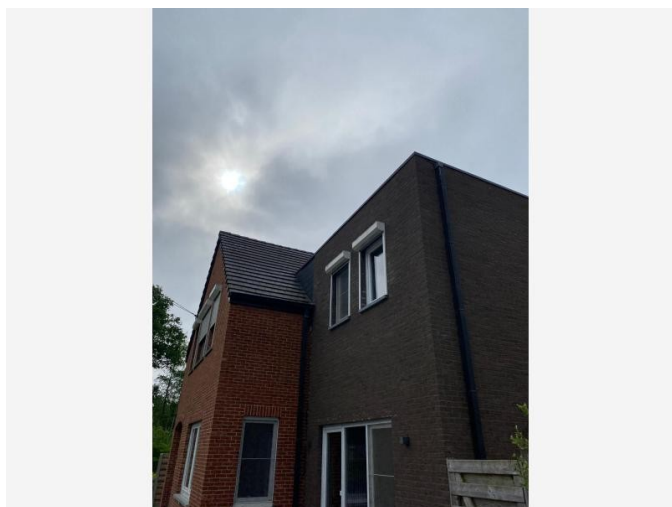
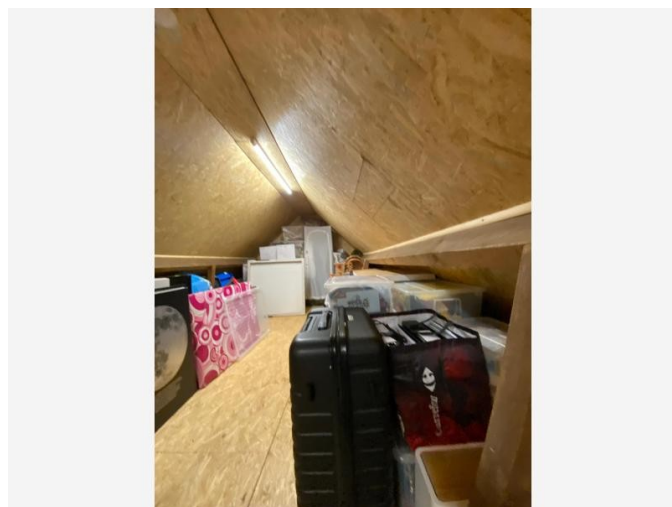
Beschrijving	Notitie	Terug te vinden op plannen
Fiche 6: Onderdak	Factuur bj2014	-
Fiche 7: Rookgaskanaal	Inox schouw	-
Fiche 8: Afdichtingsmateriaal schrijnwerk	Zachte silicone	-
Fiche 9: Dakbedekkingen	Dakpannen en roofing bj2014	-
Fiche 10: Materialen aan CV ketel	-	-
