# Asbestinventarisatietest

Hoogstraat 70, 2400 Mol

Attestnummer : 20260201-000103.000

## Niet-asbestveilig

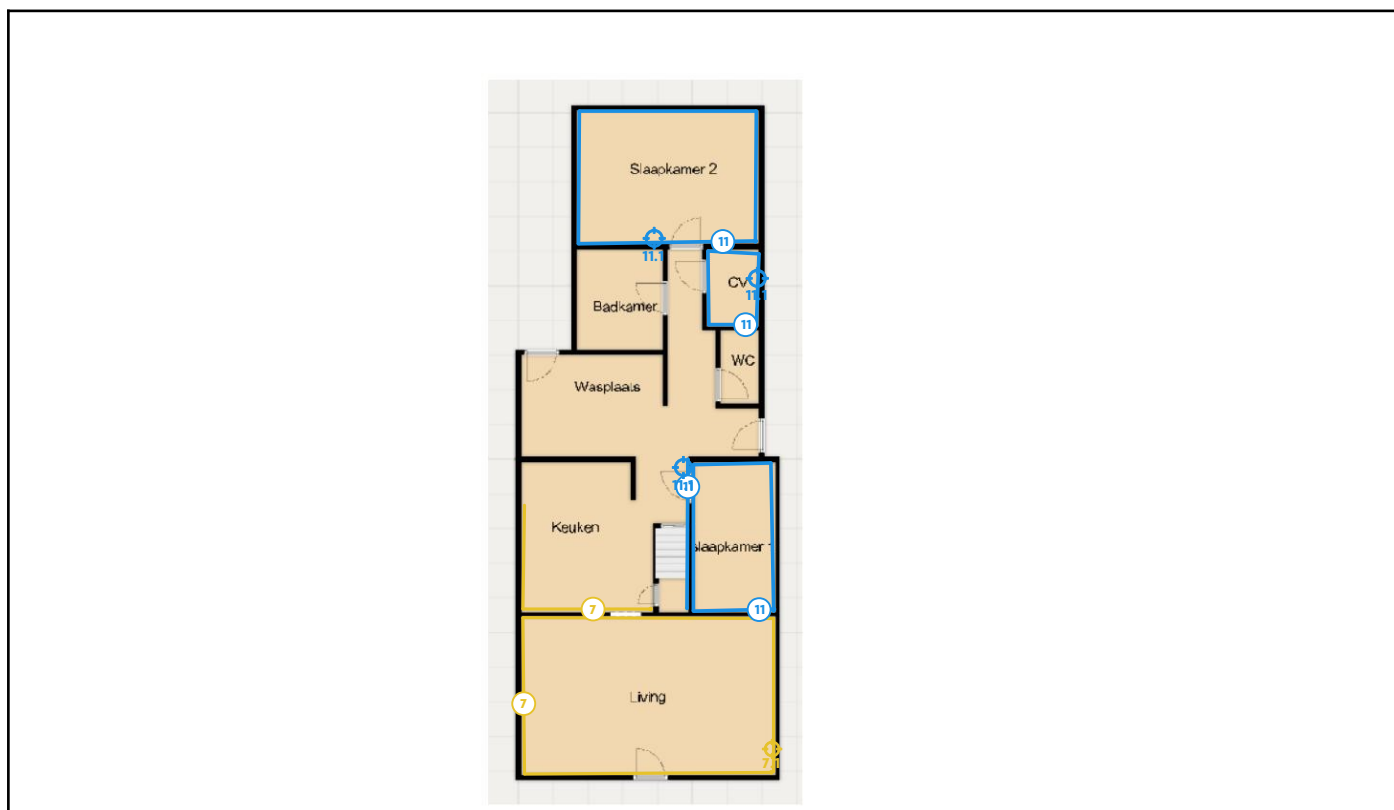
## Plan 1.3: Gelijkvloers

Beschrijving	Type	Actie
7. Asbestcementplaat binnen woning	Asbestmateriaal	Zorgvuldig beheren
7.1 Code: 3	Puntmonster	-
11. Pleisterwerk wanden	Geen asbest	-
11.1 Code: 1	Mengmonster	-

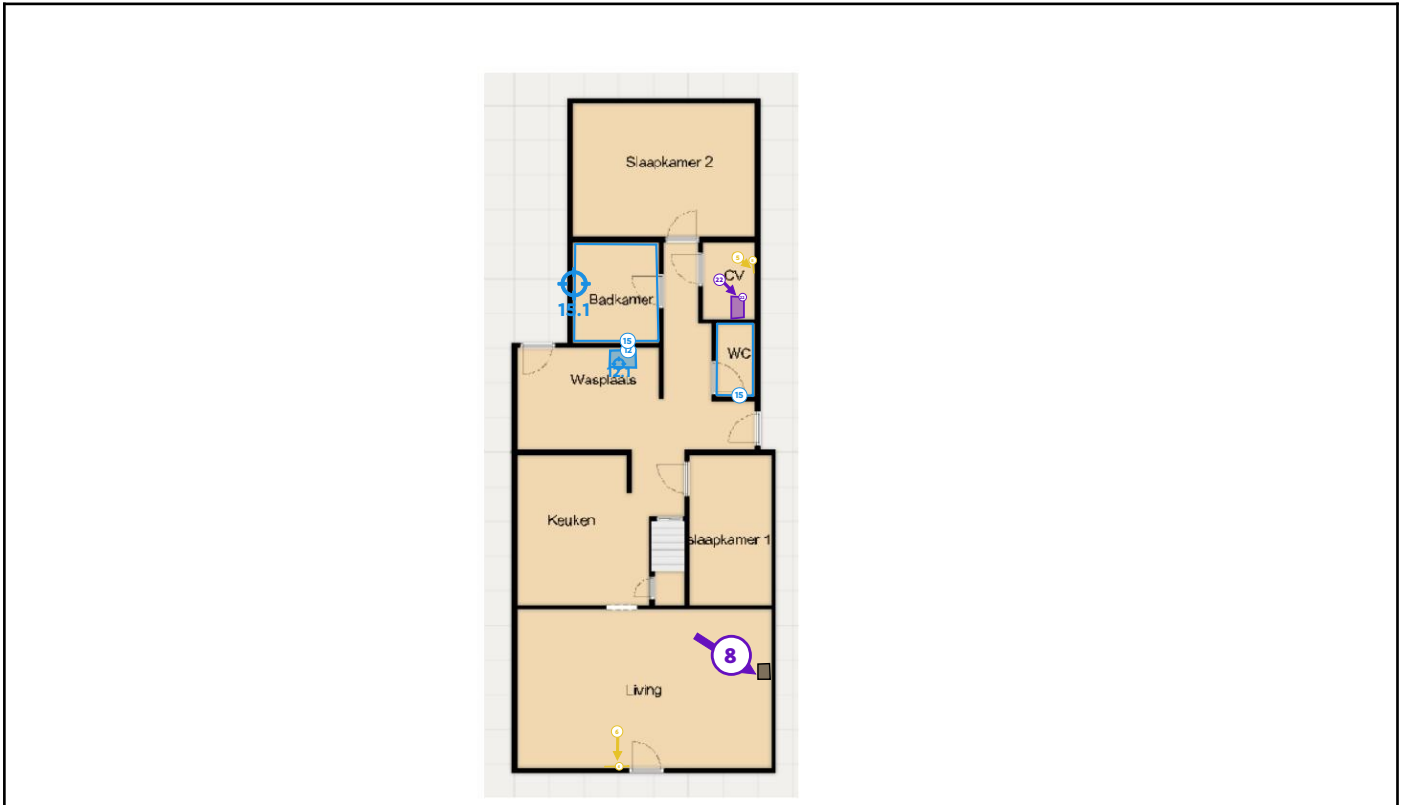
## Plan 1.4: Gelijkvloers

Beschrijving	Type	Actie
5. Bakeliet schakelkast	Asbestmateriaal	Zorgvuldig beheren
6. Bakeliet elektrische meterkast	Asbestmateriaal	Zorgvuldig beheren
8. Kachelkoord	Advies	-
12. Coating spoelbak	Geen asbest	-
12.1 Code: 14	Puntmonster	-
15. Lijm tegels badkamer	Geen asbest	-
15.1 Code: 4	Puntmonster	-
22. CV-ketel (niet waarneembare materialen)	Overige ruimte of materiaal	-

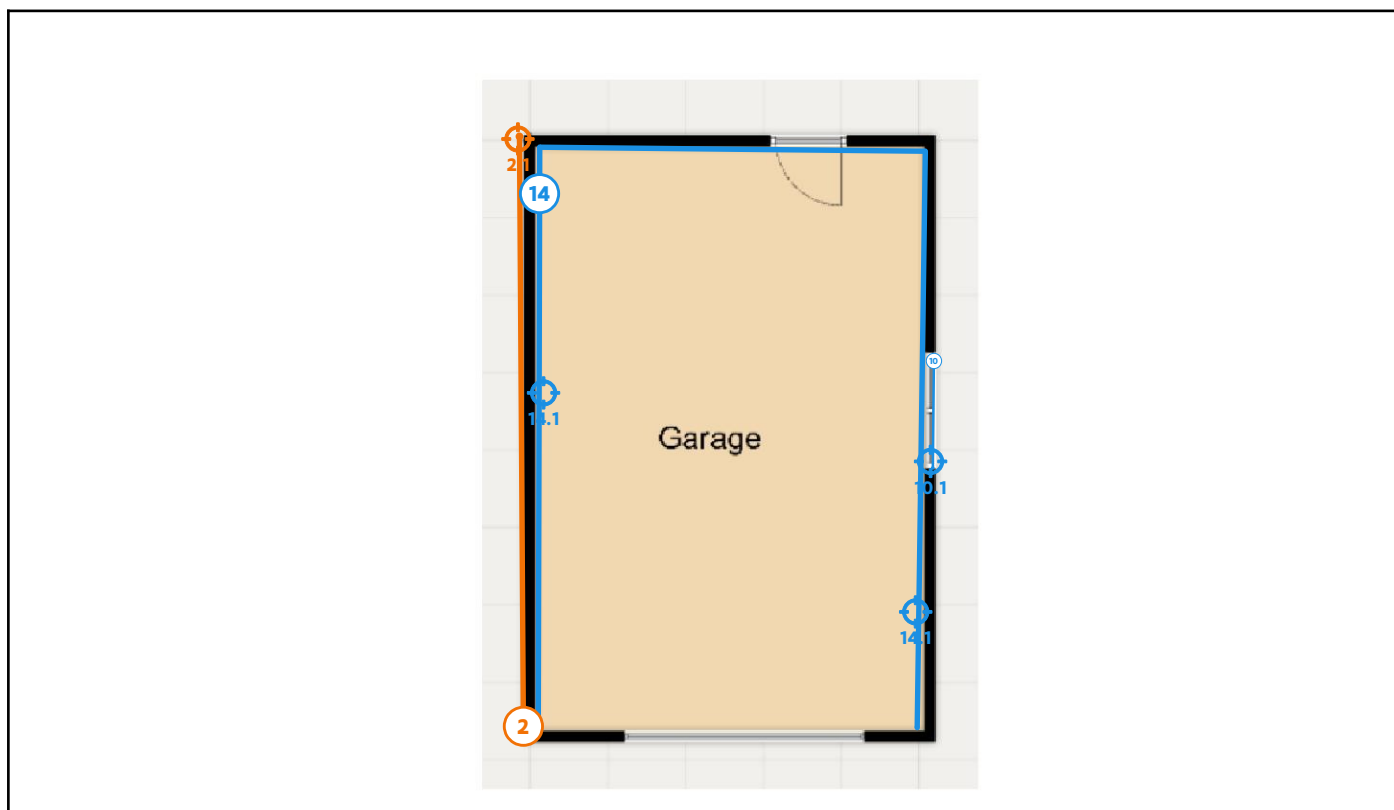
## Plan 2.1: Garage

Beschrijving	Type	Actie
2. Asbestcementplaat buitengevel garage	Asbestmateriaal	<a href="#">Verwijderen</a>
2.1 Code: 5	Puntmonster	-
10. Stopverf ramen garage	Geen asbest	-
10.1 Code: 8	Puntmonster	-
14. Pleisterwerk garage	Geen asbest	-
14.1 Code: 12	Mengmonster	-

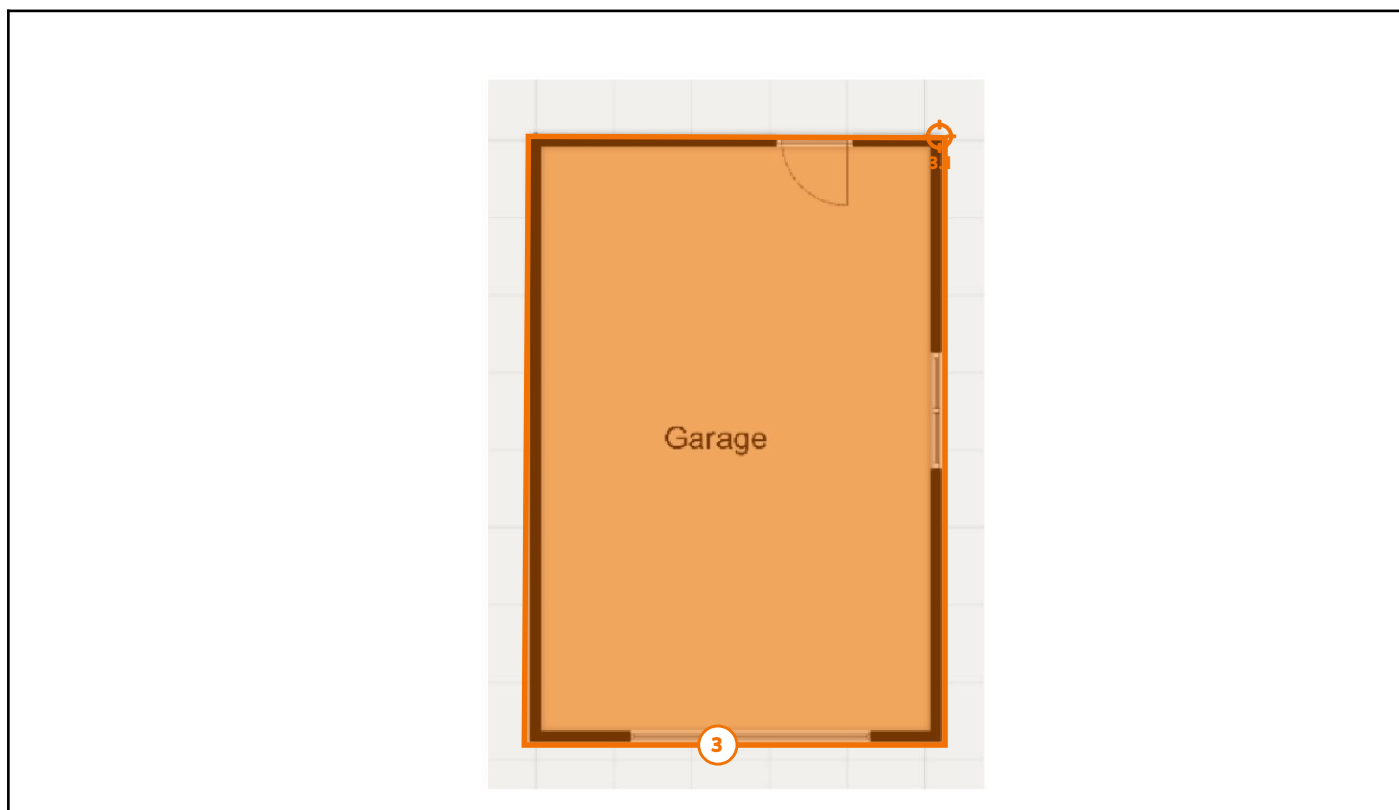
## Plan 2.2: Garage

Beschrijving	Type	Actie
3. Dak bestaande uit golfplaten garage	Asbestmateriaal	<a href="#">Verwijderen</a>
3.1 Code: 6	Puntmonster	-

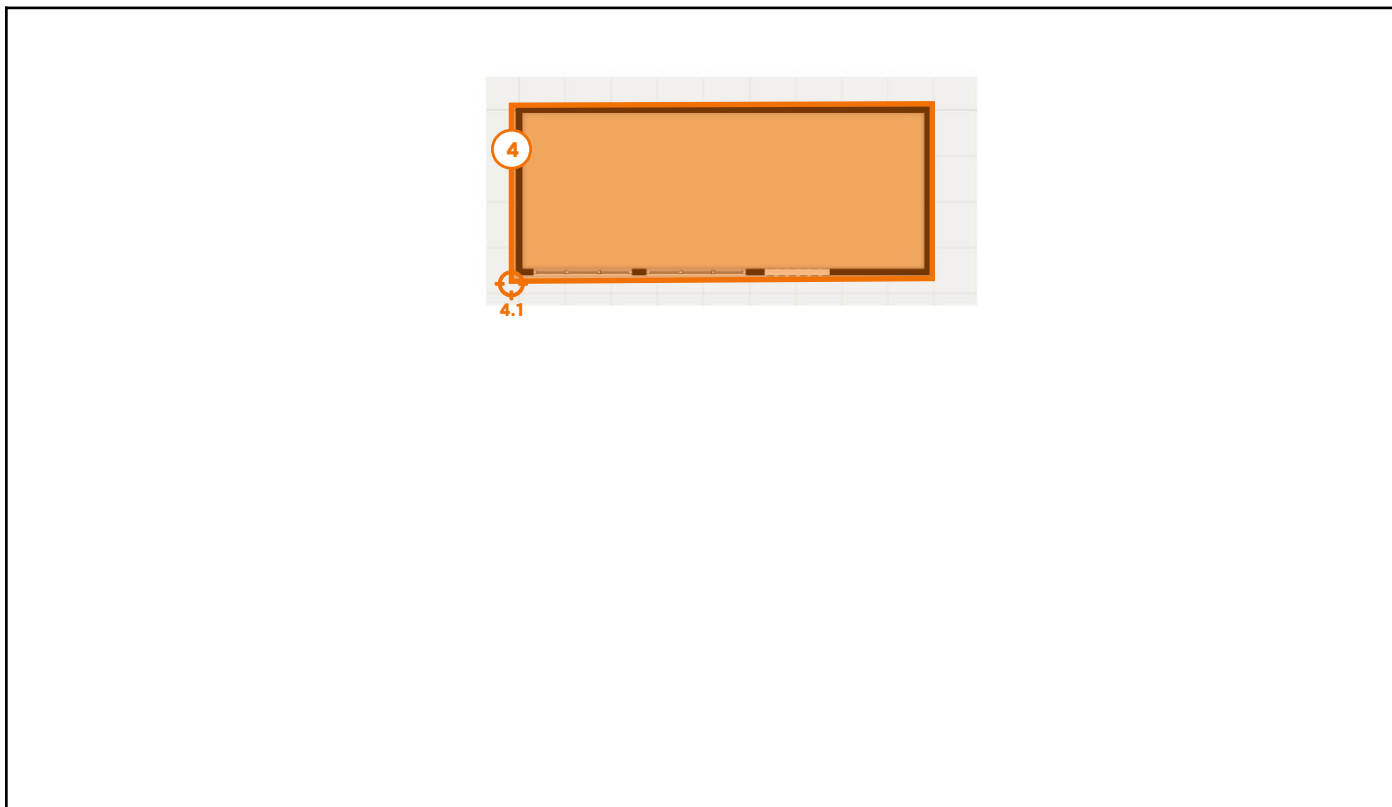
## Plan 3.1: Tuinhuis

Beschrijving	Type	Actie
4. Dak bestaande uit golfplaten tuinhuis	Asbestmateriaal	<a href="#">Verwijderen</a>
4.1 Code: 7	Puntmonster	-

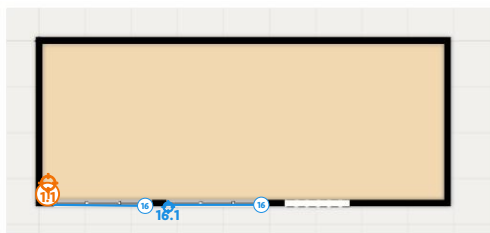
## Plan 3.2: Tuinhuis

Beschrijving	Type	Actie
1. Rookgaskanaal tuinhuis	Asbestmateriaal	<a href="#">Verwijderen</a>
1.1 Code: 10	Puntmonster	-
16. Stopverf ramen tuinhuis	Geen asbest	-
16.1 Code: 9	Puntmonster	-
