Asbestinventarisatetest

Benoit Jansenstraat 25, 2490 Balen

Attestnummer : 20260521-000163.000

Niet-asbestveilig

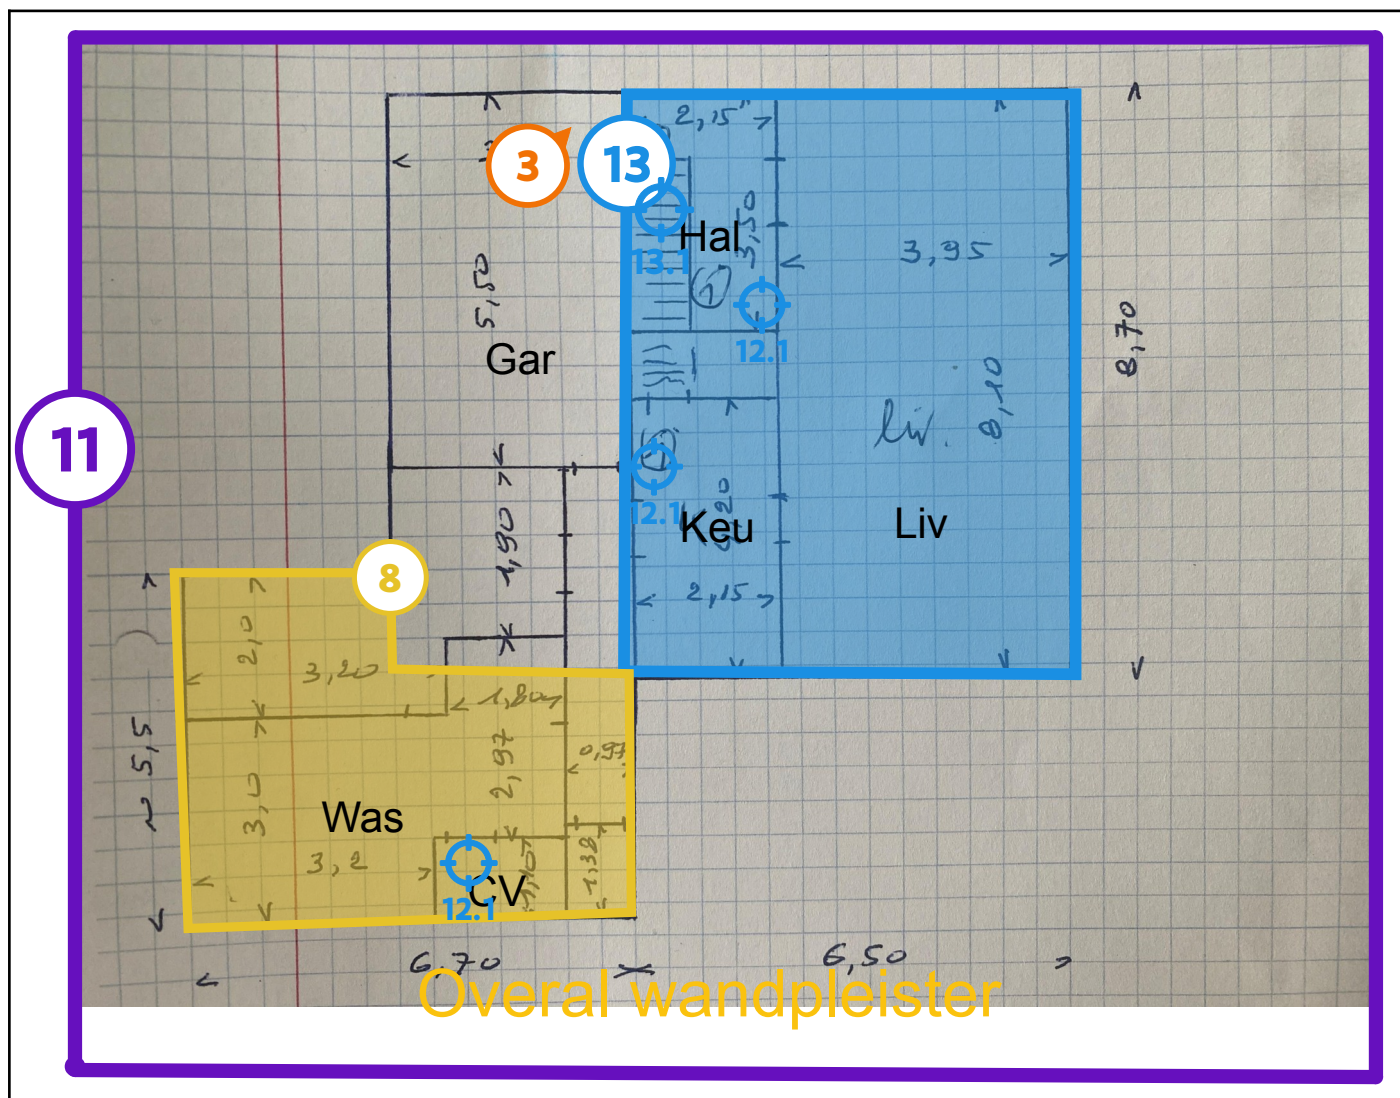
Plan 1.1: Gelijkvloers plan

Beschrijving	Type	Actie
3. Bakeliet elektra	Asbestmateriaal	Verwijderen
8. Roofing plat dak	Asbestmateriaal	Zorgvuldig beheren
11. Bevloering/tegels/onderlagen/plafonds	Advies	-
12. Wandpleister	Geen asbest	-
12.1 Code: 1	Mengmonster	-
13. Plafondpleister	Geen asbest	-

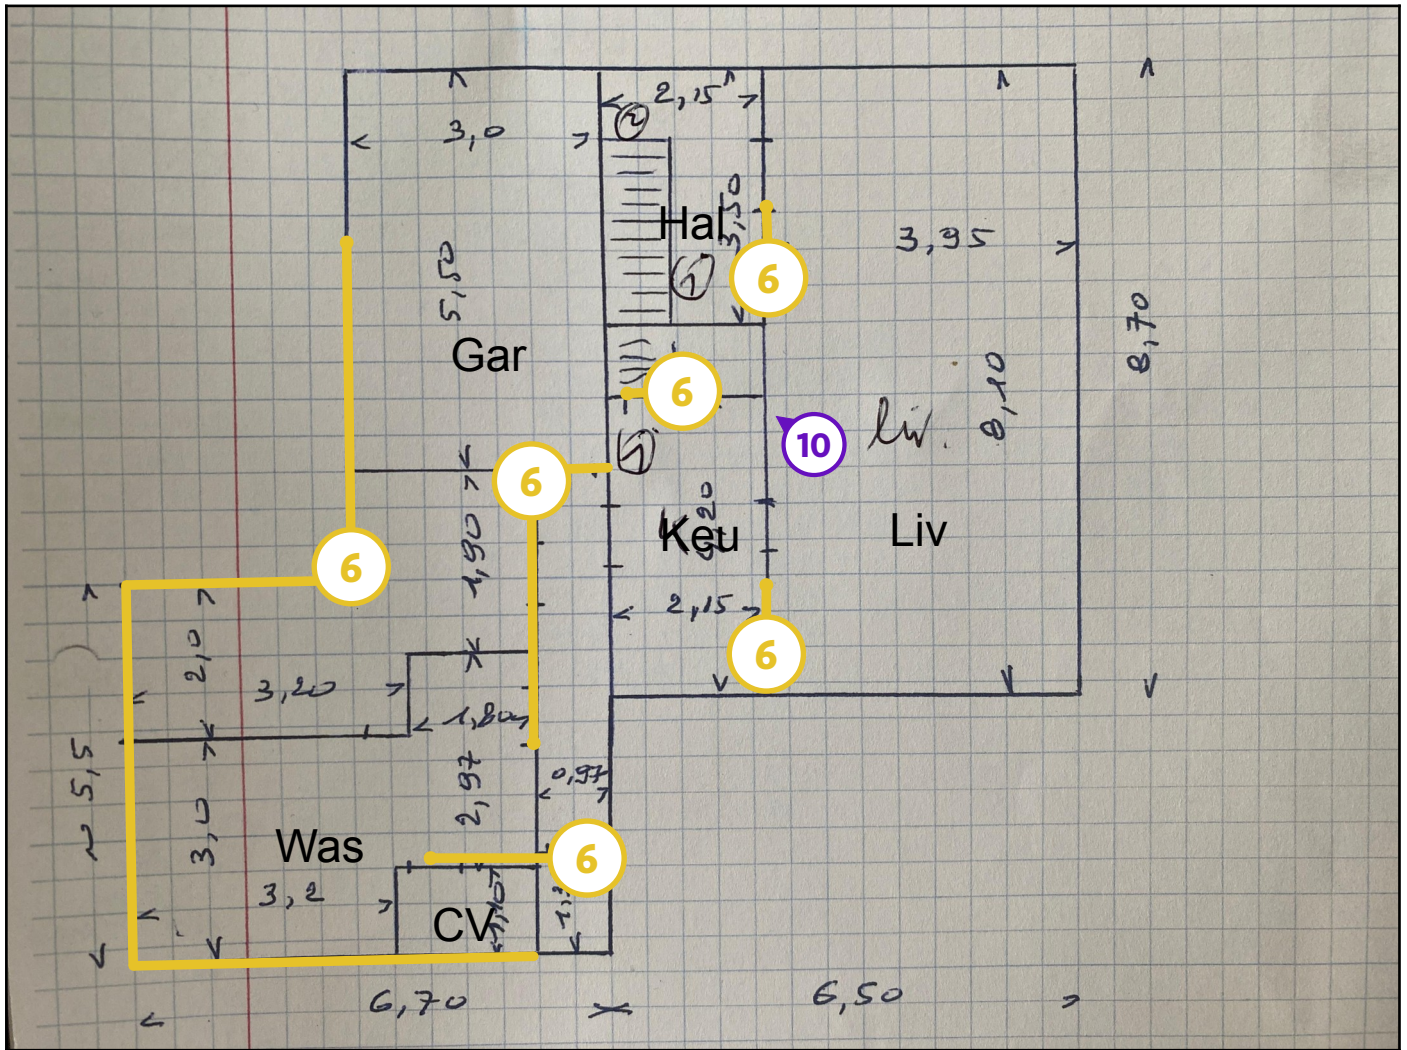
Plan 1.2: Gelijkvloers plan kopie

Beschrijving	Type	Actie
6. Massal tabletten	Asbestmateriaal	Zorgvuldig beheren
10. Schouw	Beperking	-

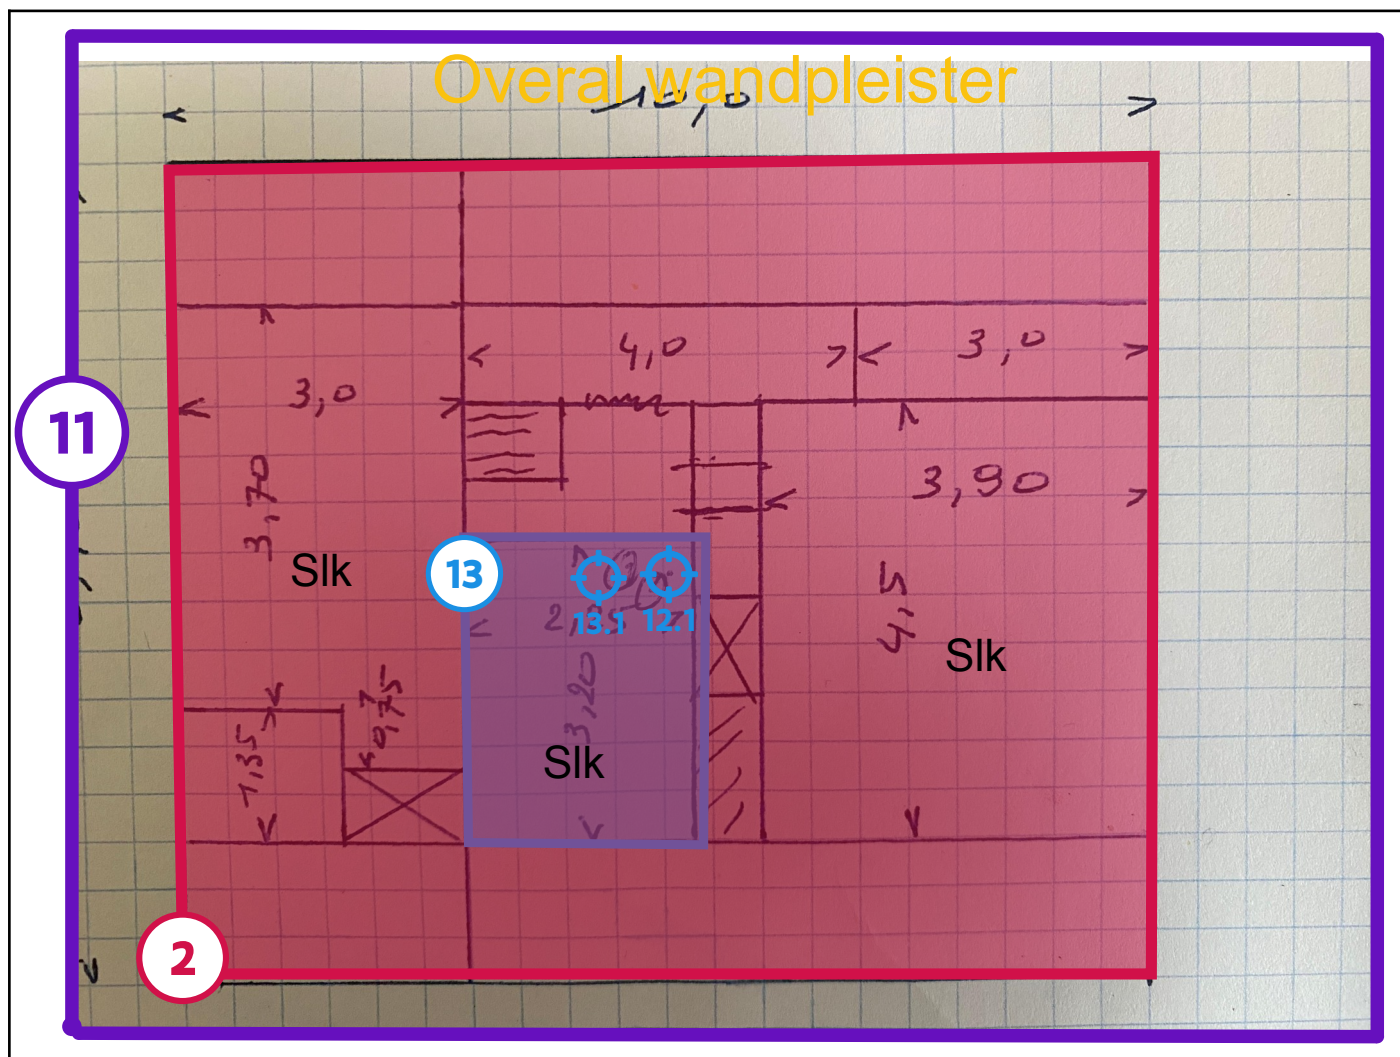
Plan 1.3: Verdieping plan

Beschrijving	Type	Actie
2. Leien dak	Asbestmateriaal	Dringend verwijderen
11. Bevloering/tegels/onderlagen/plafonds	Advies	-
12. Wandpleister	Geen asbest	-
12.1 Code: 1	Mengmonster	-
13. Plafondpleister	Geen asbest	-
13.1 Code: 2	Mengmonster	-

(jaarlijks te vernieuwen en mag opgevraagd worden door eigenaar): Ondervloer afdekken, de leien voorzichtig verwijderen, extra fixeren, niet breken, niet gooien, onmiddellijk dubbel en luchtdicht verpakken en afvoeren naar een lokaal erkend recyclagepark of voorzichtig in asbestcontainer met asbestzak plaatsen. De constructiebalken moeten ook gereinigd worden met vochtige doeken en een goedgekeurde asbeststofzuiger met absoluutfilter. Geen storkokers gebruiken. (Meer info en de huidige verwijderingsmethodes op: www.asbestinfo.be en/of CODEX boek VI titel 3 en onderaan dit attest bij Toelichting: "asbest verwijderen"). Eventueel monsternamen aan te raden (om asbestsoort te bepalen) bij verwijdering van het asbestmateriaal.

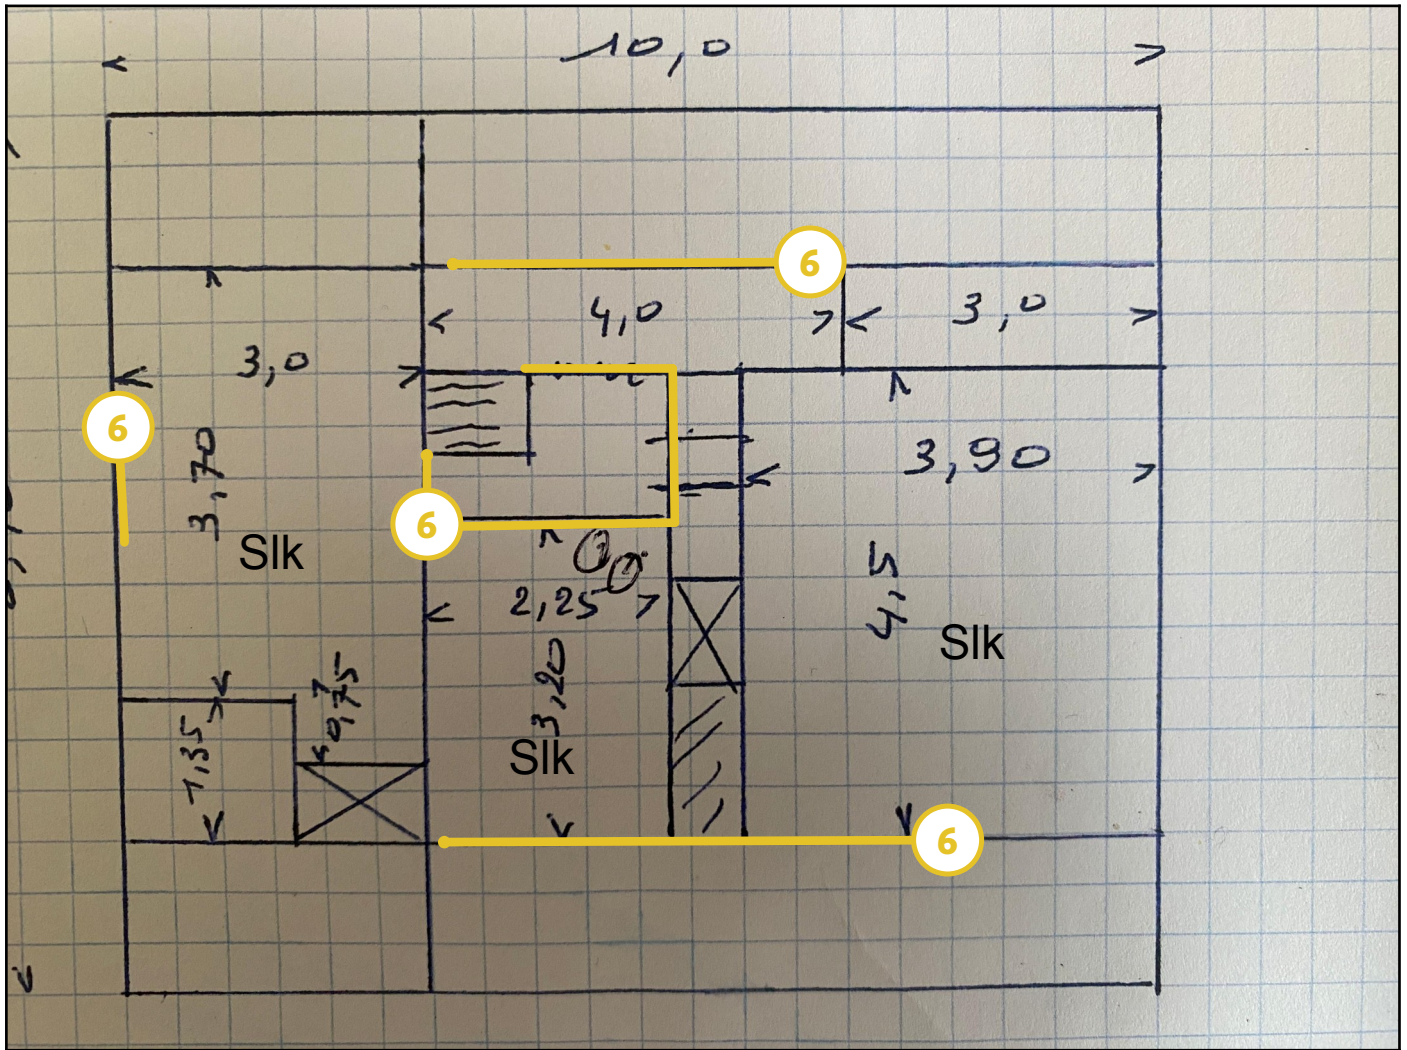
Plan 1.4: Verdieping plan kopie

Beschrijving	Type	Actie
6. Massal tabletten	Asbestmateriaal	Zorgvuldig beheren

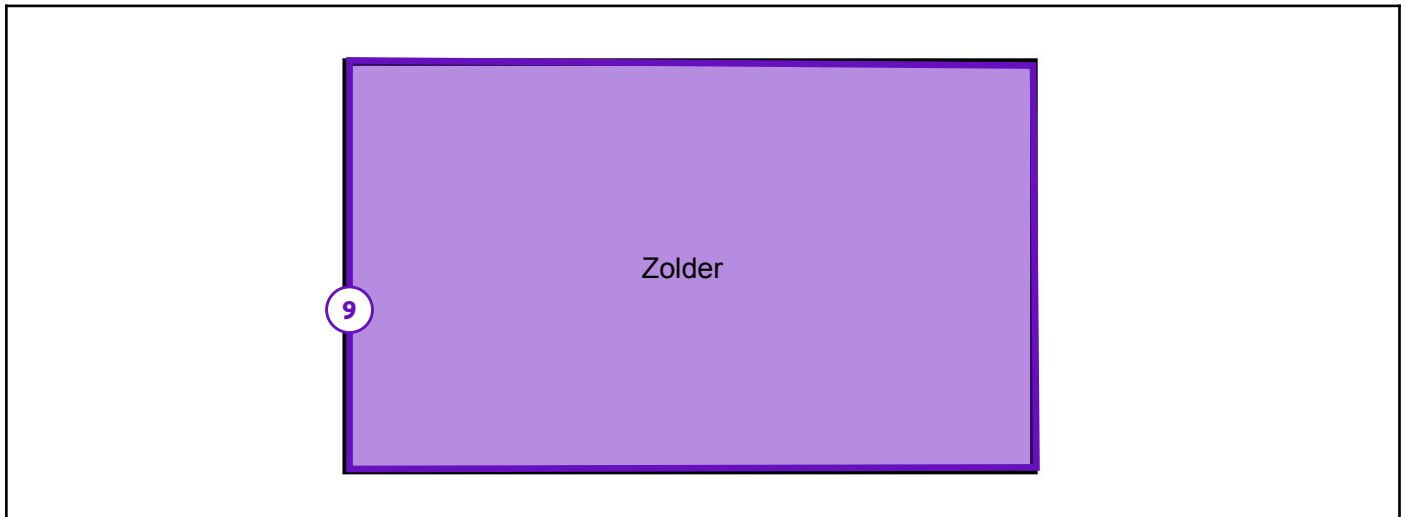
Plan 1.5: Zolder plan

Beschrijving	Type	Actie
9. Zoldertip	Beperking	-

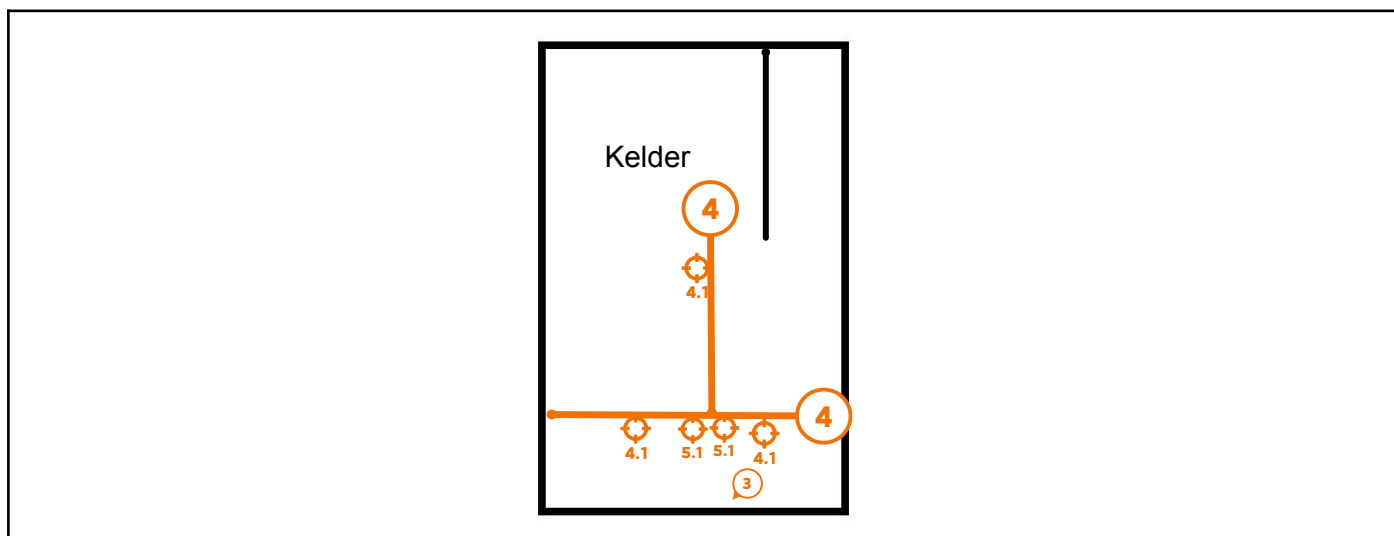
Plan 1.6: Kelder plan

Beschrijving	Type	Actie
3. Bakeliet elektra	Asbestmateriaal	Verwijderen
4. Leidingisolatie recht	Asbestmateriaal	Verwijderen
4.1 Code: 3	Mengmonster	-
5. Leidingisolatie bochten	Asbestmateriaal	Verwijderen
5.1 Code: 4	Mengmonster	-

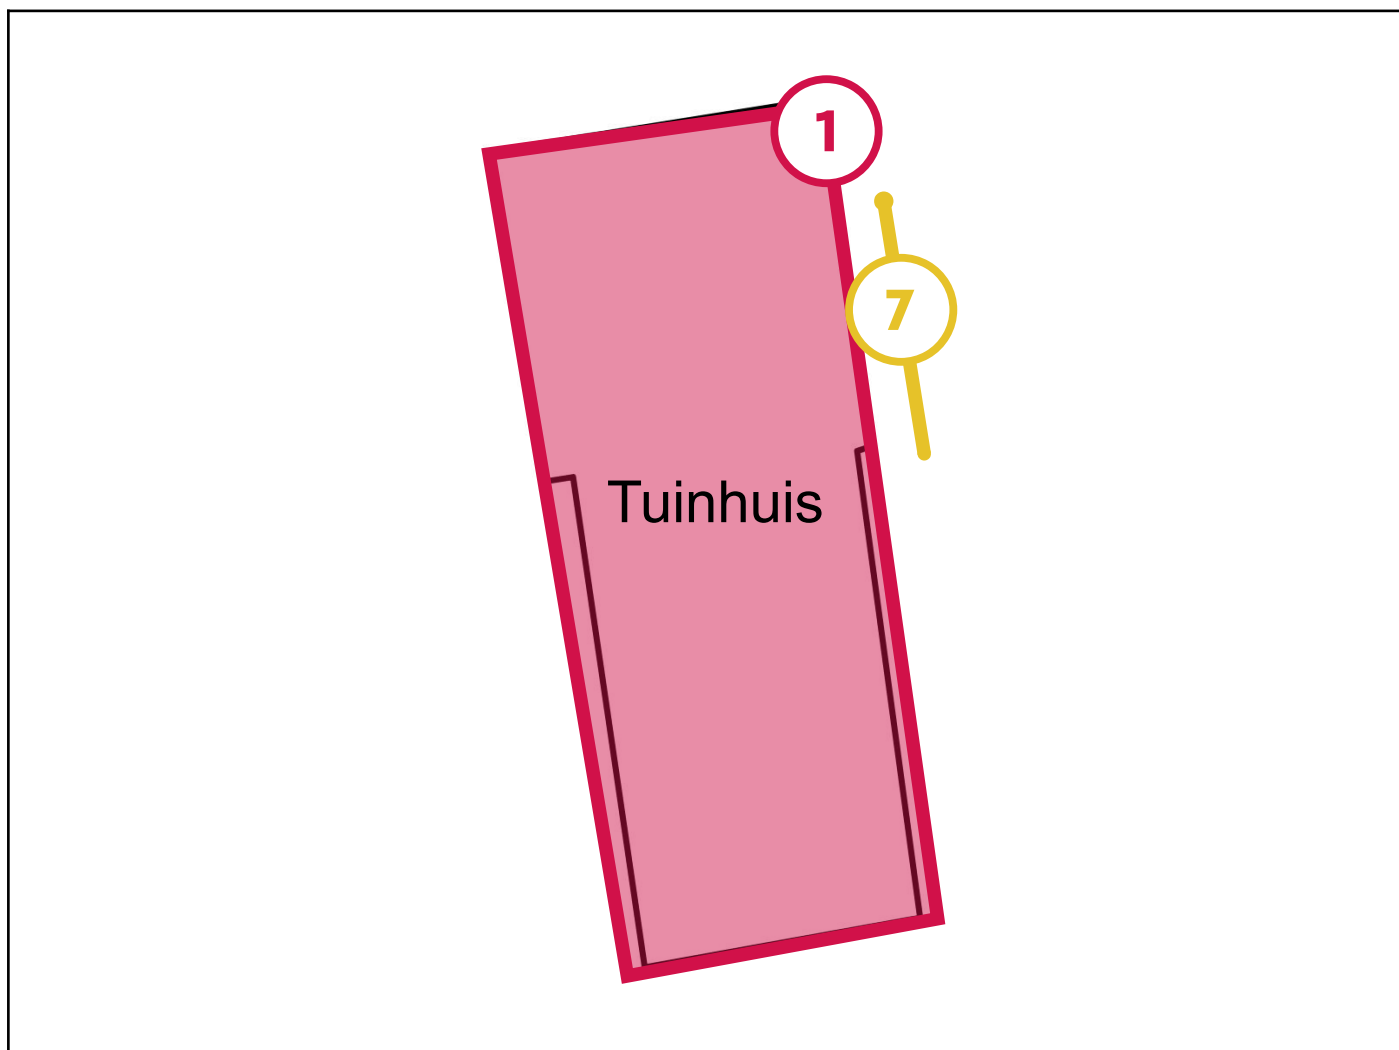
Plan 2.1: Tuinhuis plan

Beschrijving	Type	Actie
1. Golfplaten tuinhuis	Asbestmateriaal	Dringend verwijderen
7. Stopverf tuinhuis	Asbestmateriaal	Zorgvuldig beheren

(jaarlijks te vernieuwen en eigenaar mag dit opvragen). Ondervloer afdekken, golfplaten extra goed fixeren, voorzichtig verwijderen, niet breken, niet gooien, onmiddellijk dubbel en luchtdicht verpakken en afvoeren naar een lokaal erkend recyclagepark of voorzichtig in asbestcontainer met asbestzak plaatsen. De constructiebalken nadien reinigen met vochtige doeken en correct afvoeren (een goedgekeurde asbeststofzuiger met absoluutfilter kan particulier niet gehuurd worden). (Meer info en de huidige verwijderingsmethodes op: www.asbestinfo.be en/of CODEX boek VI titel 3 en onderaan dit attest bij Toelichting: "asbest verwijderen"). Eventueel monsternamen aan te raden (om asbestsoort te bepalen) bij verwijdering van het asbestmateriaal.

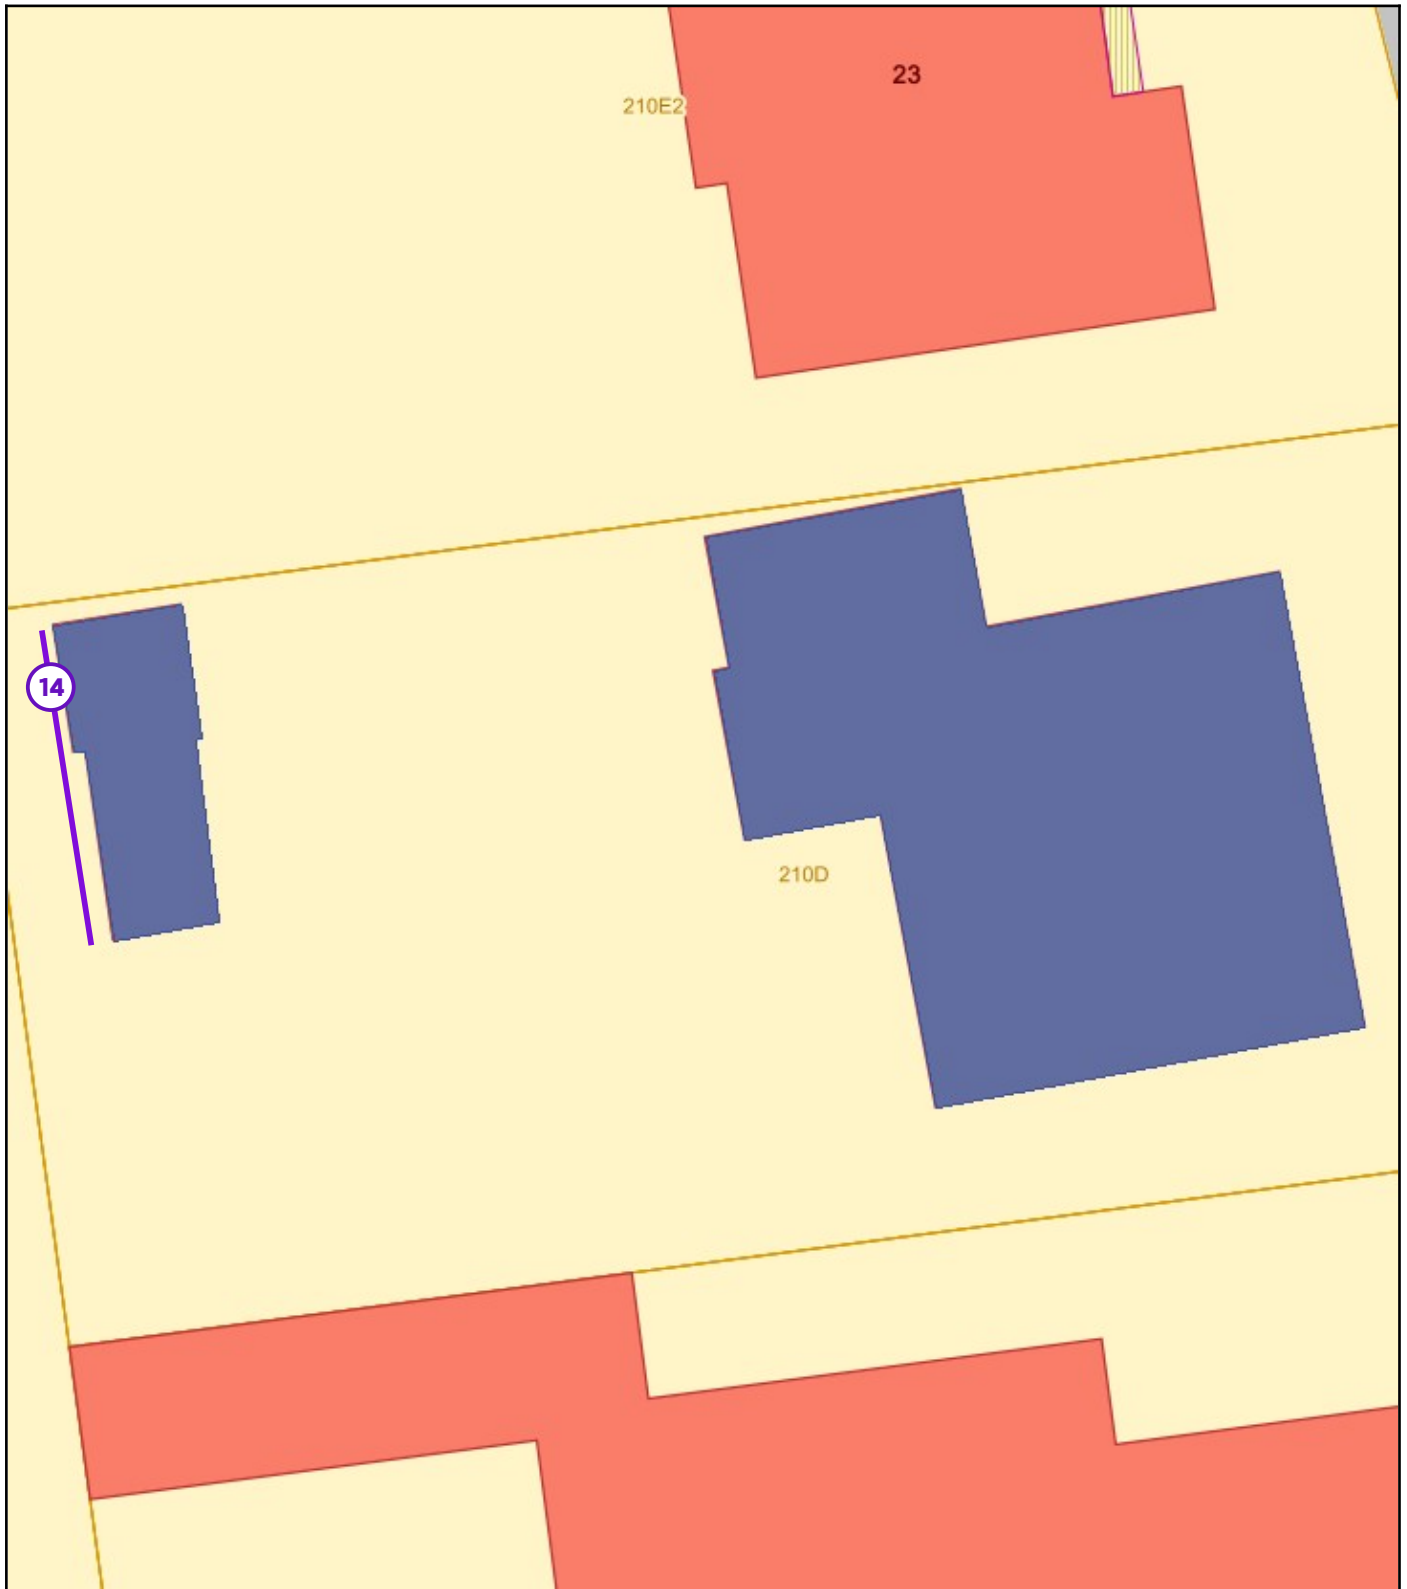
Plan 3.1: Afdruiptzones/afvloeizones

14. Golfplaten tuinhuis	Afdruipzone/afvloeizone	-
-------------------------	-------------------------	---

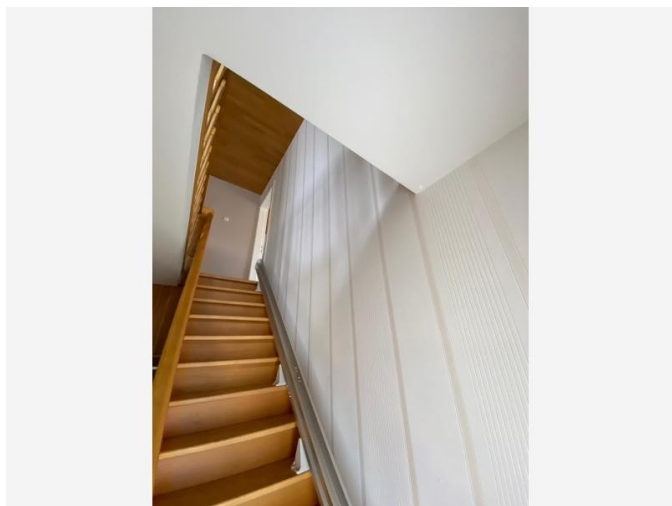
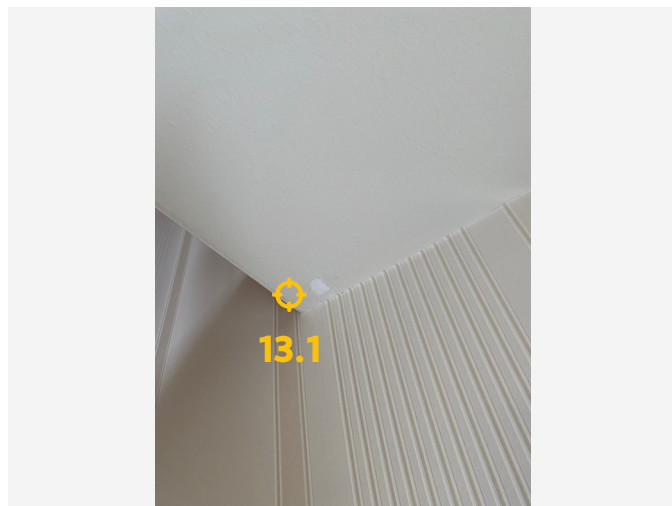
Overzichtsfoto

Beschrijving	Wandpleister
Omgeving	Binnen
Primaire drager	Binnenwand
Bindmiddel van materiaal	Gips - kalk
Gebondenheid op basis van bindmiddel	Niet-hechtgebonden
Hoeveelheid (oppervlakte - dikte - aantal)	• 230,00 m ² - 1,00 cm - 1 stuk
Totaal volume	2,30 m ³
Identificatiemethode	Een monstername door de asbestdeskundige met laboanalyse door een asbestlabo.
Destructieve handeling voor identificatie	Nee
Opmerking	Stalen genomen in keuken, traphal, stookplaats en slaapkamer.
