Asbestinventarisatetest

Laar 11, 2400 Mol

Attestnummer : 20260610-000167.000

Niet-asbestveilig

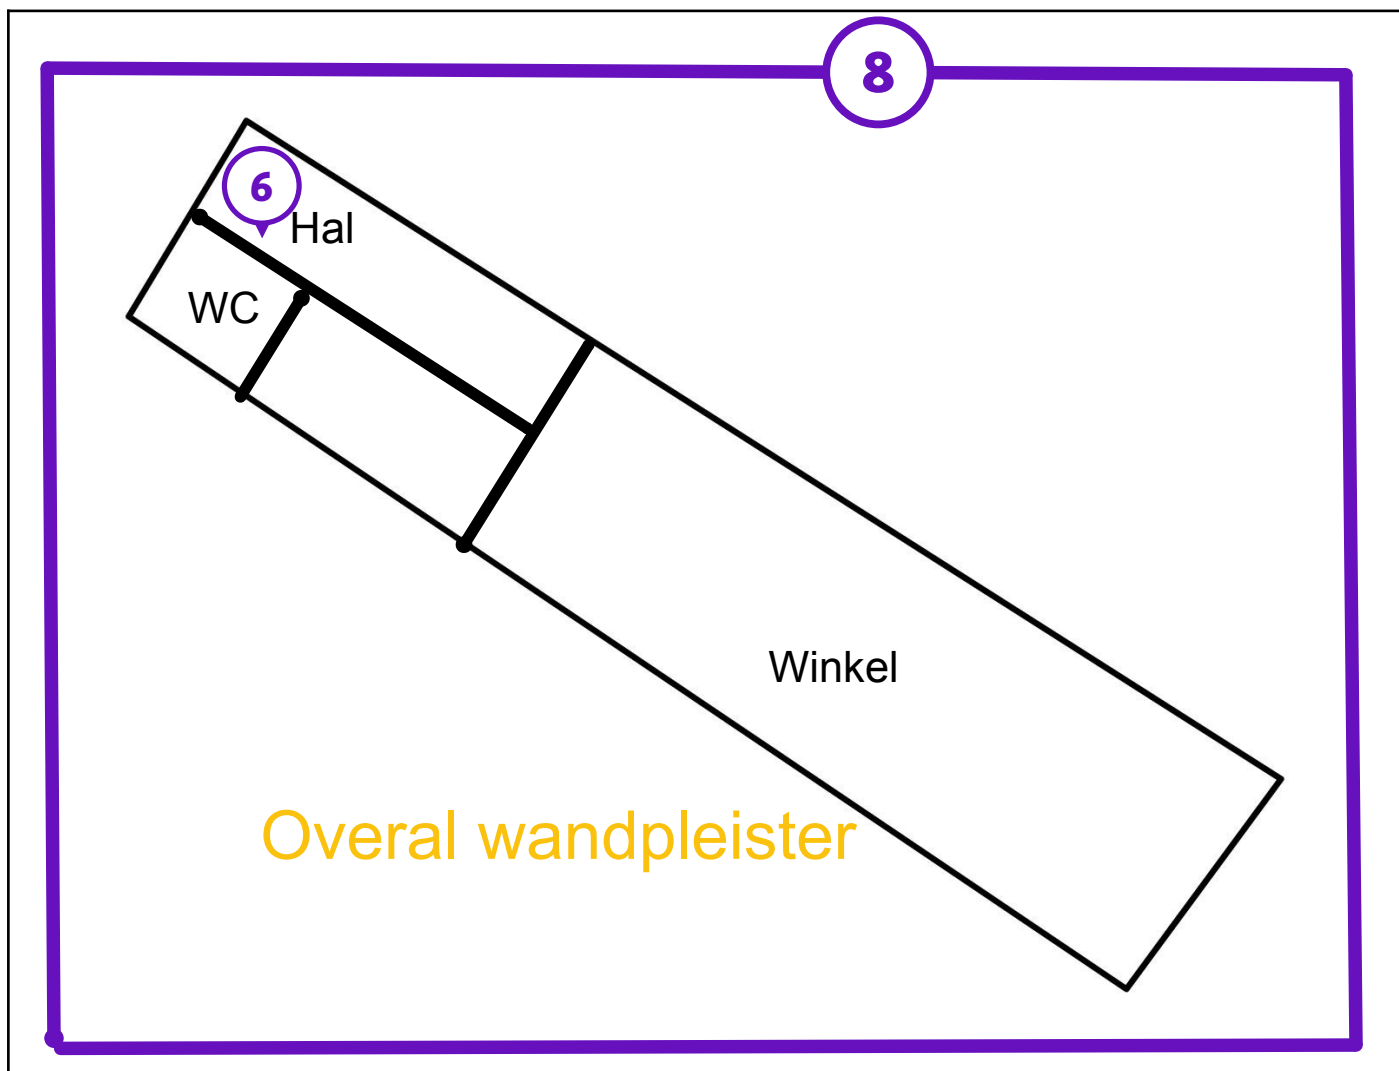
Plan 1.1: GLV plan

Beschrijving	Type	Actie
6. (Kruip)kelder	Beperking	-
8. Bevloering/tegels/onderlagen/plafonds	Advies	-
10. Wandpleister	Geen asbest	-

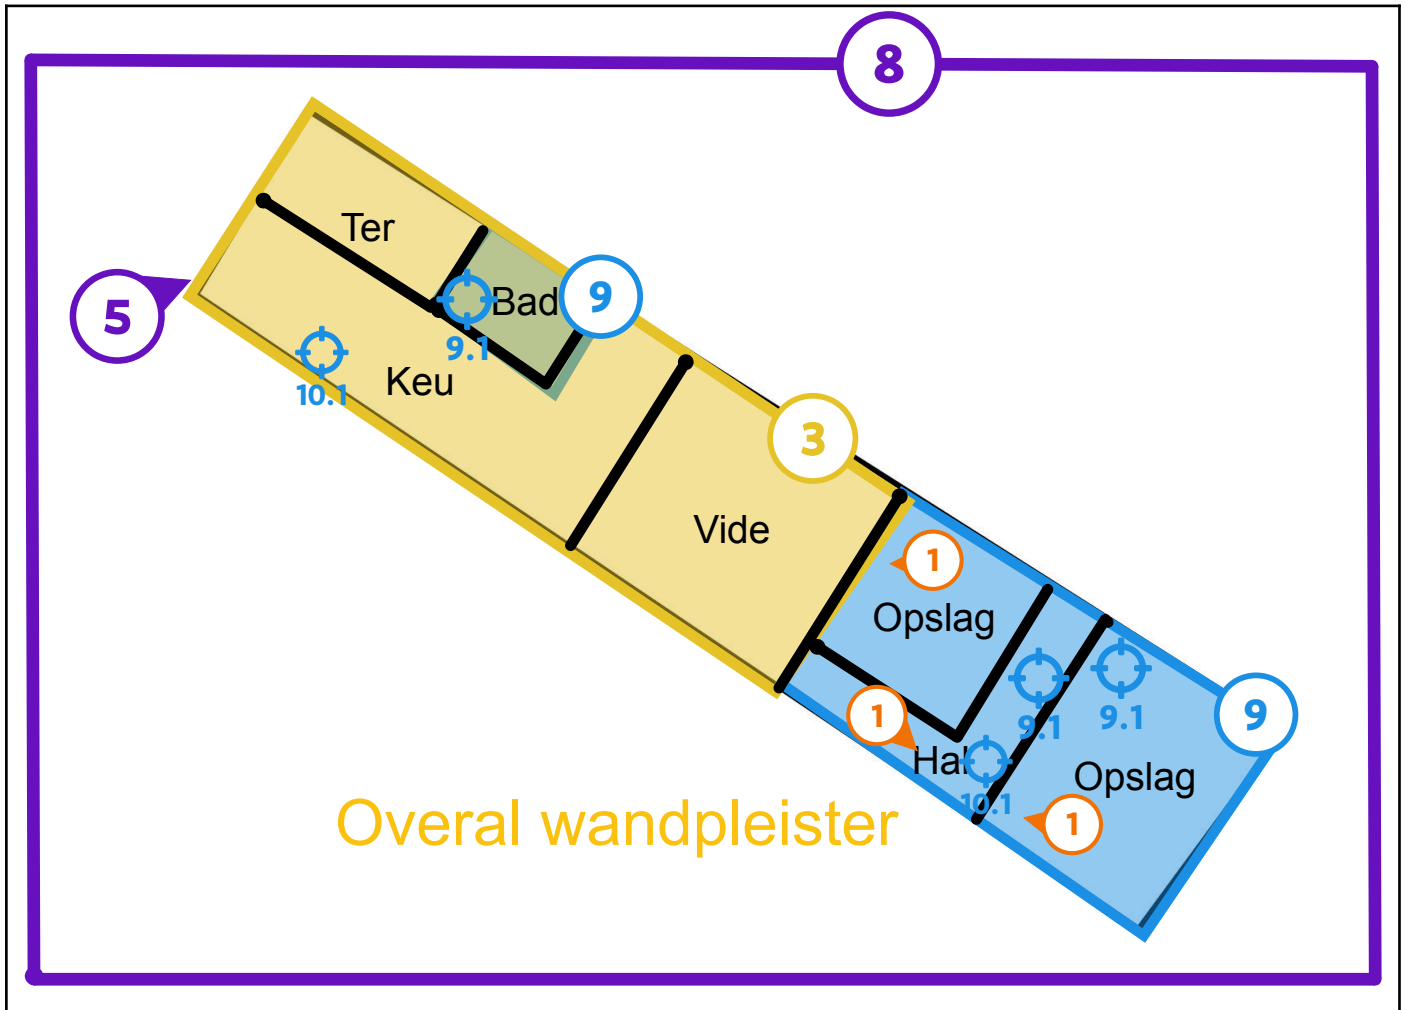
Plan 1.2: V1 plan

Beschrijving	Type	Actie
1. Bakeliet elektra	Asbestmateriaal	Verwijderen
3. Roofing plat dak	Asbestmateriaal	Zorgvuldig beheren
5. Schouw	Beperking	-
8. Bevloering/tegels/onderlagen/plafonds	Advies	-
9. Plafondpleister	Geen asbest	-
9.1 Code: 2	Mengmonster	-
10. Wandpleister	Geen asbest	-

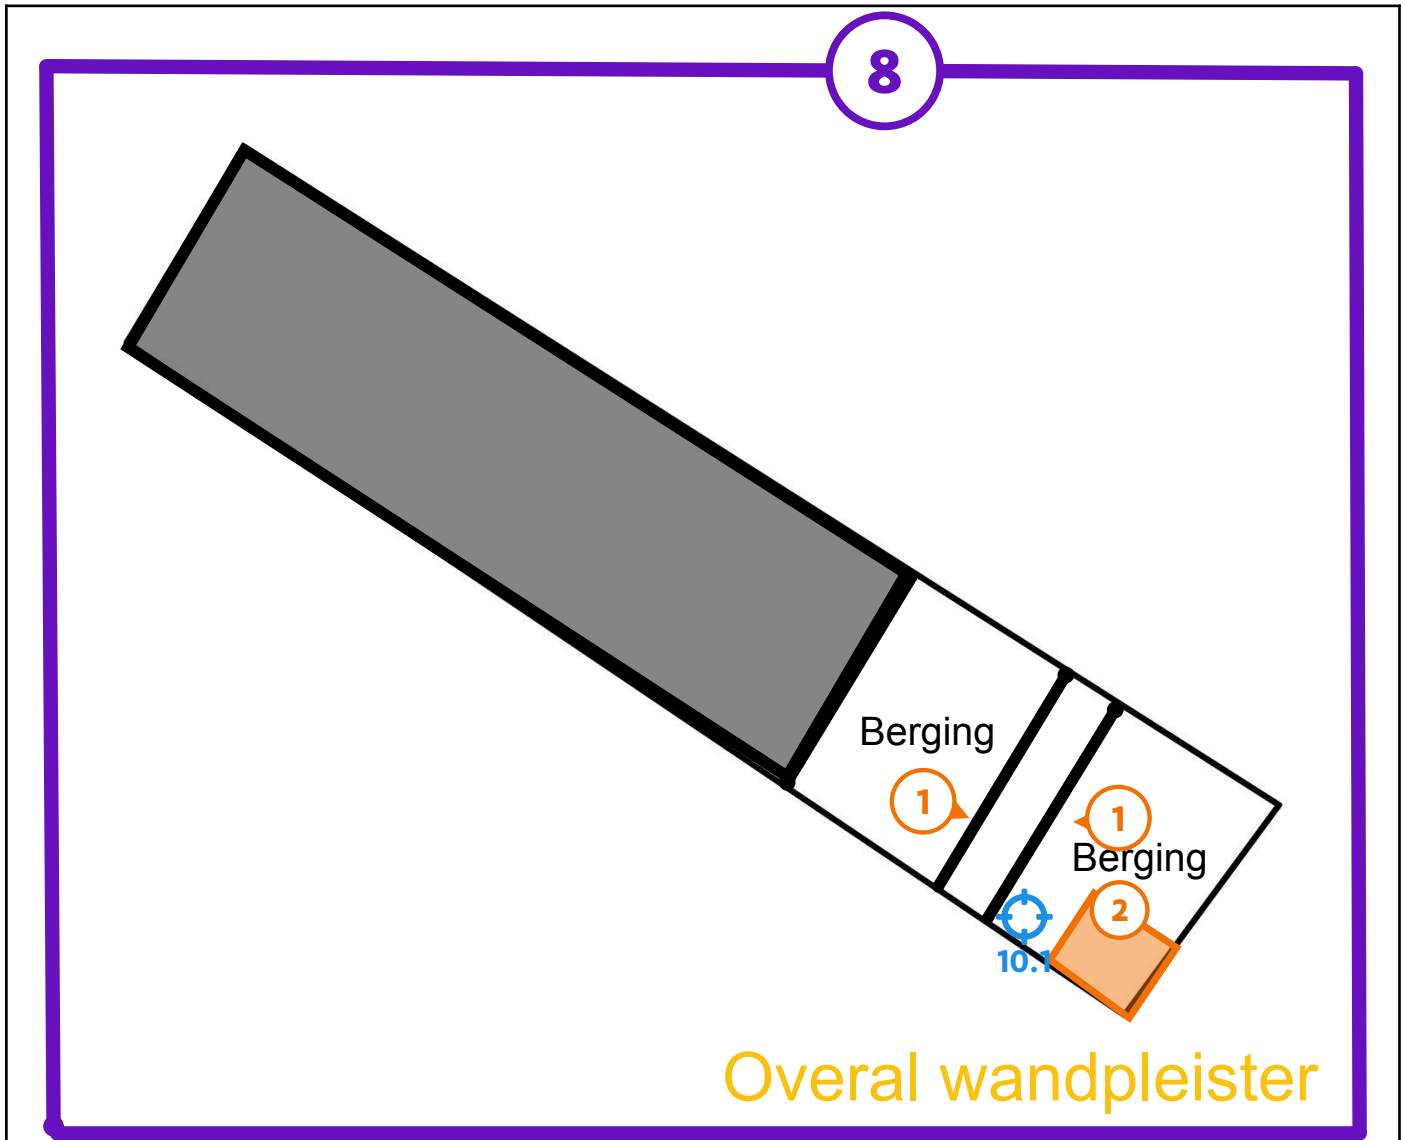
Plan 1.3: V2 plan

Beschrijving	Type	Actie
1. Bakeliet elektra	Asbestmateriaal	Verwijderen
2. Leien dak	Asbestmateriaal	Verwijderen
8. Bevloering/tegels/onderlagen/plafonds	Advies	-
10. Wandpleister	Geen asbest	-
10.1 Code: 1	Mengmonster	-

(jaarlijks te vernieuwen en mag opgevraagd worden door eigenaar): Ondervloer afdekken, de leien voorzichtig verwijderen, extra fixeren, niet breken, niet gooien, onmiddellijk dubbel en luchtdicht verpakken en afvoeren naar een lokaal erkend recyclagepark of voorzichtig in asbestcontainer met asbestzak plaatsen. De constructiebalken moeten ook gereinigd worden met vochtige doeken en een goedgekeurde asbeststofzuiger met absoluutfilter. Geen storkokers gebruiken. (Meer info en de huidige verwijderingsmethodes op: www.asbestinfo.be en/of CODEX boek VI titel 3 en onderaan dit attest bij Toelichting: "asbest verwijderen"). Eventueel monsternamen aan te raden (om asbestsoort te bepalen) bij verwijdering van het asbestmateriaal.

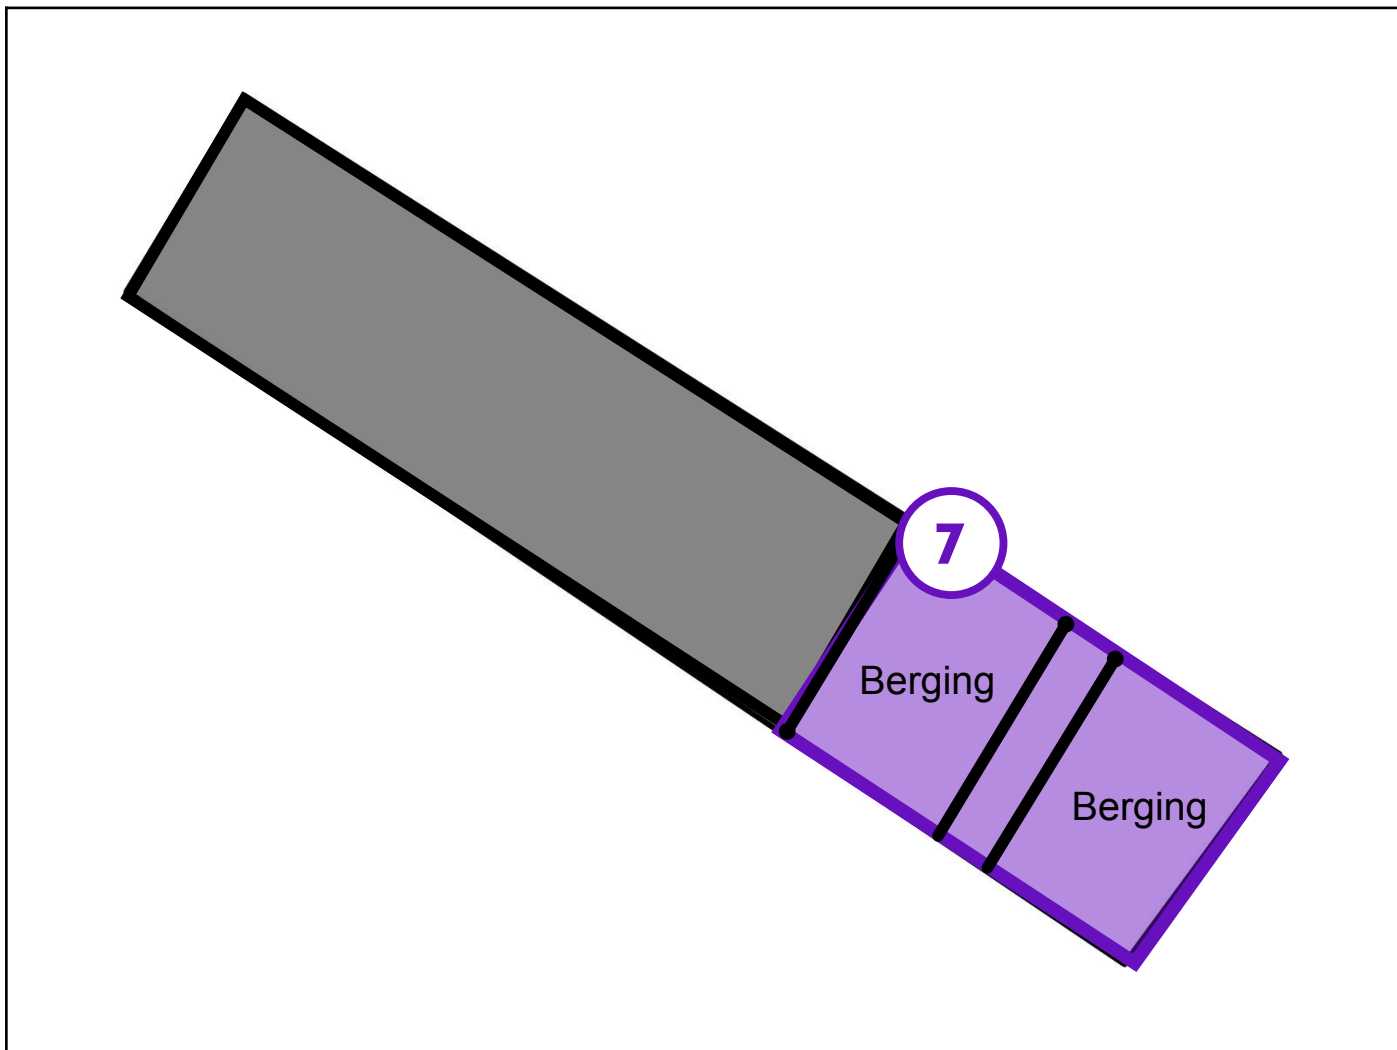
Plan 1.4: V2 plan kopie

Beschrijving	Type	Actie
7. Hoogste dak	Beperking	-

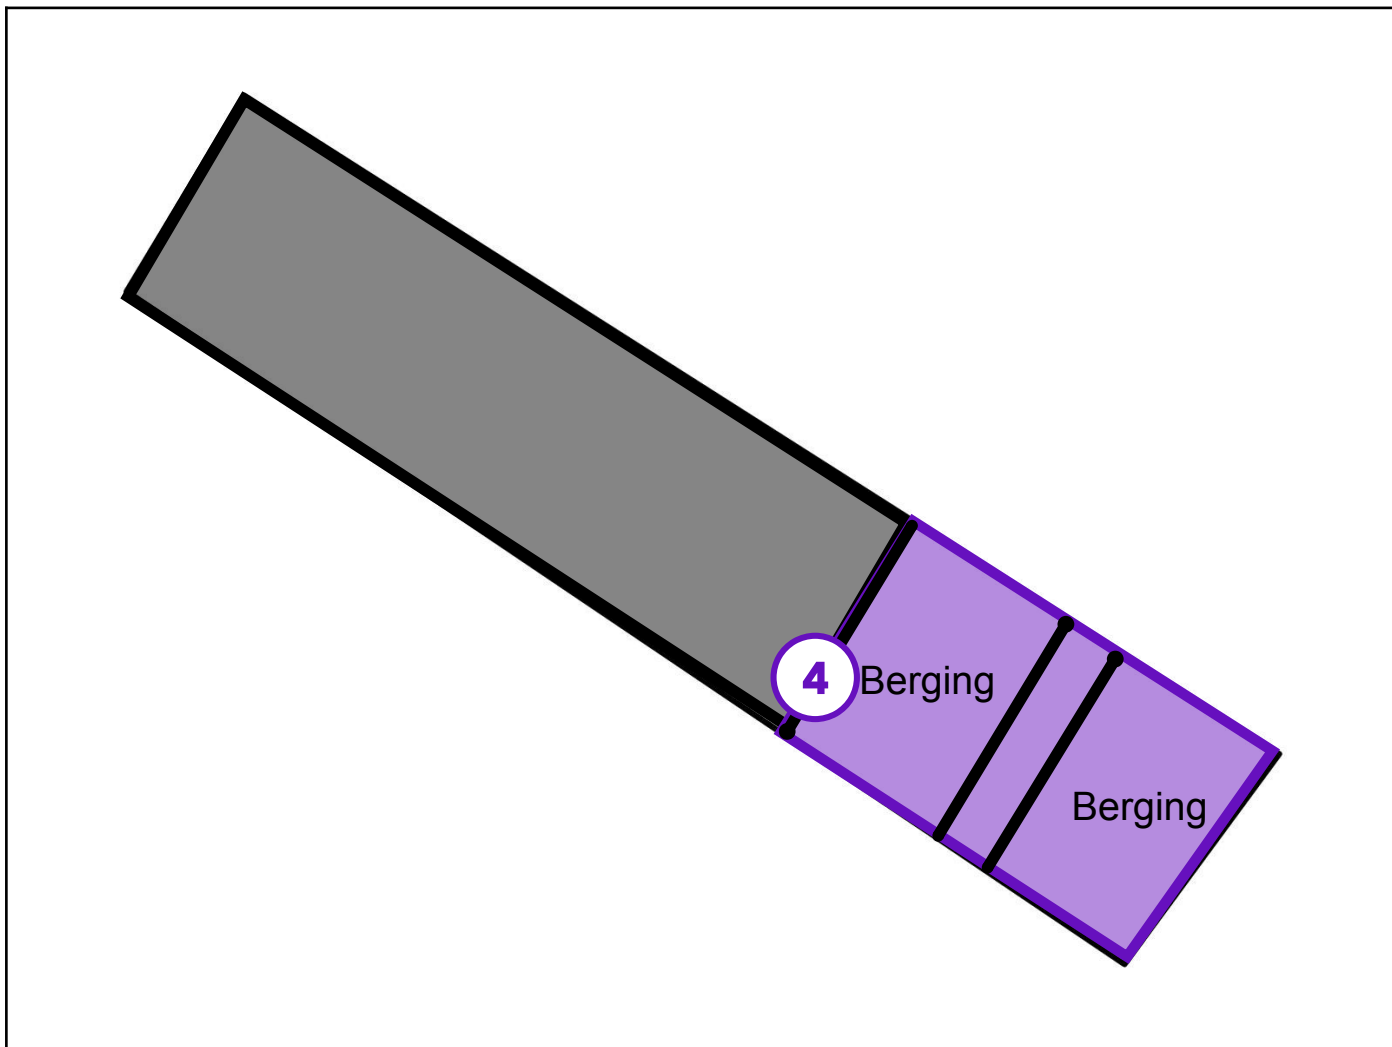
Plan 1.5: V2 plan kopie

Beschrijving	Type	Actie
4. Onderdak	Beperking	-
