# Asbestinventarisatetest

Haag 67, 2400 Mol

Attestnummer : **20260831-000064.000**

Uitgegeven op : **31.08.2026**

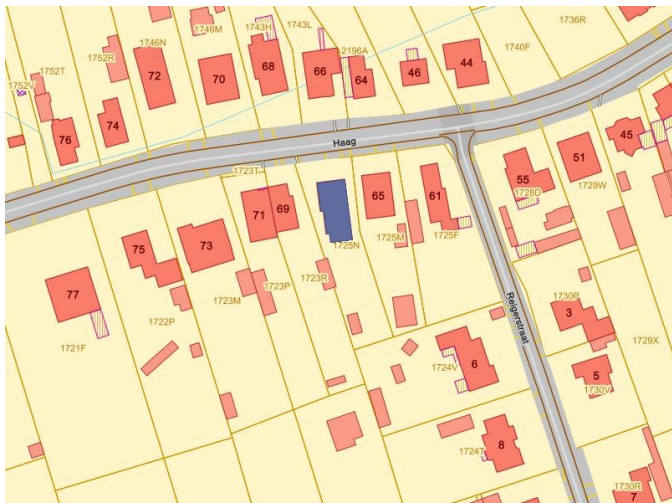
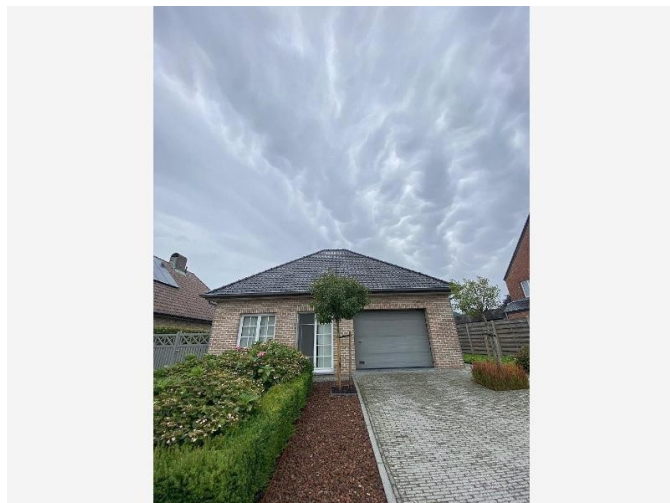
## Zone 1: Woning

- 0 Asbestmaterialen
- 1 Beperking
- 0 Uitsluitingen
- 0 Roerende goederen
- 0 Puin, steenslag, (water)bodem
- 1 Advies
- 3 Geen asbest

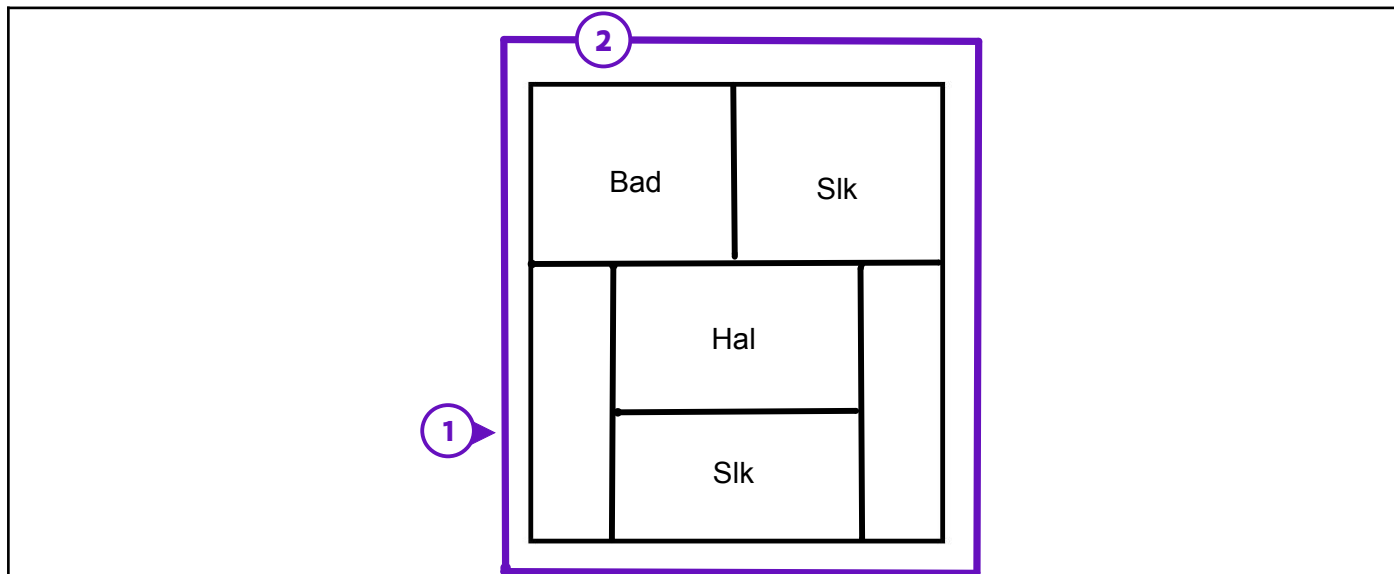
## Plan 1.2: Verdieping plan

| Beschrijving | Type | Actie |
|---|---|---|
| 2. Niet-waarneembare toepassingen | Advies | - |

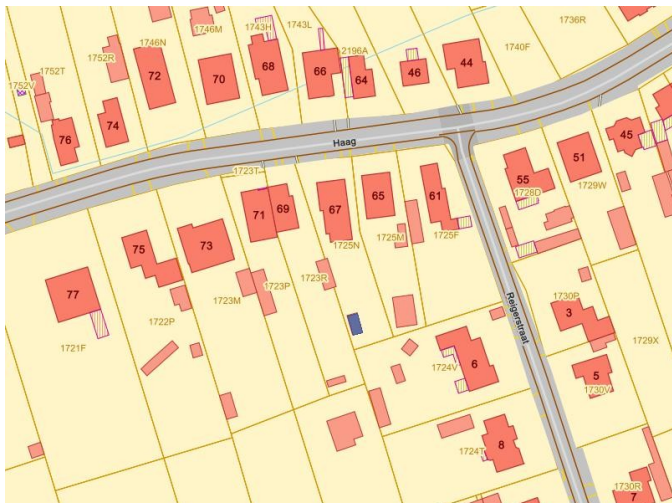
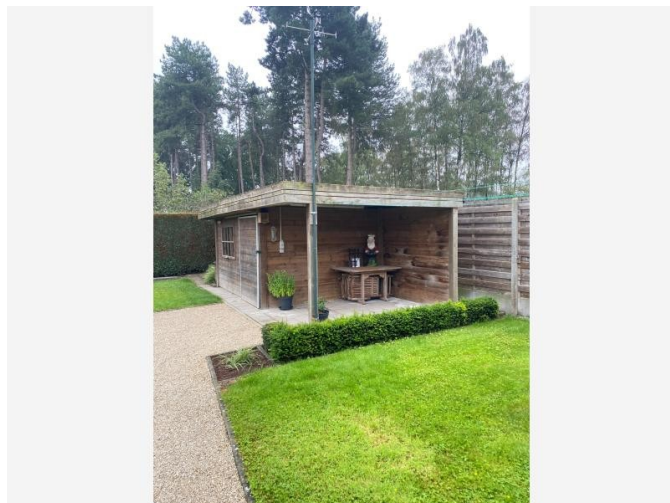
## Zone 2: Tuinhuis

- 0 Asbestmaterialen
- 0 Beperkingen
- 0 Uitsluitingen
- 0 Roerende goederen
- 0 Puin, steenslag, (water)bodem
- 0 Adviezen
- 0 Geen asbest
