# Asbestinventarisatetest

Corbiestraat 105, 2400 Mol

Attestnummer : 20260831-000285.000

Uitgegeven op : 31.08.2026

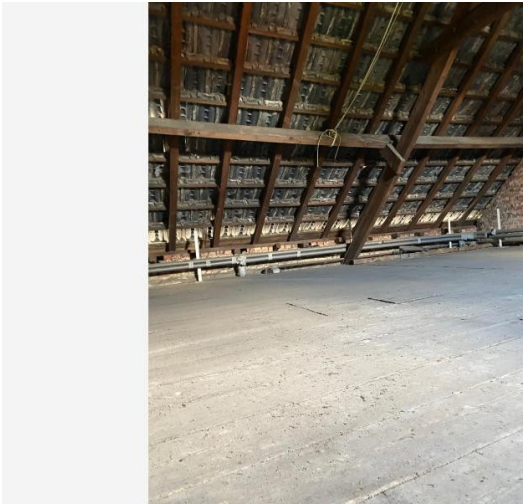
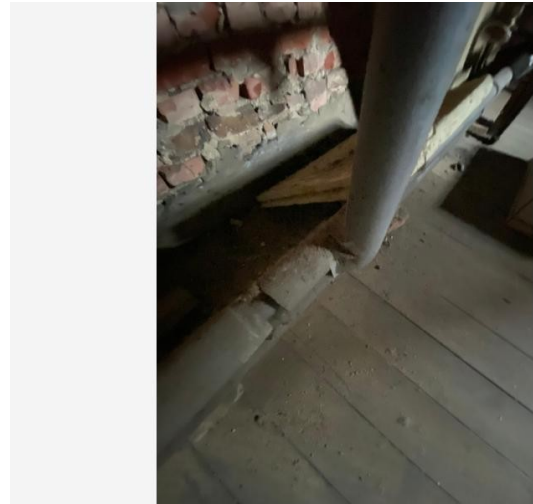
## Fiche 13: Leidingisolatie

| Beschrijving | Notitie | Terug te vinden op plannen |
|---|---|---|
| Fiche 13: Leidingisolatie | Glaswol/tape/synthetisch | - |
