# Asbestinventarisatetest

Steenweg op Sevendonk 22, 2360 Oud-Turnhout

Attestnummer : 20260220-000018.001

**Niet-asbestveilig**

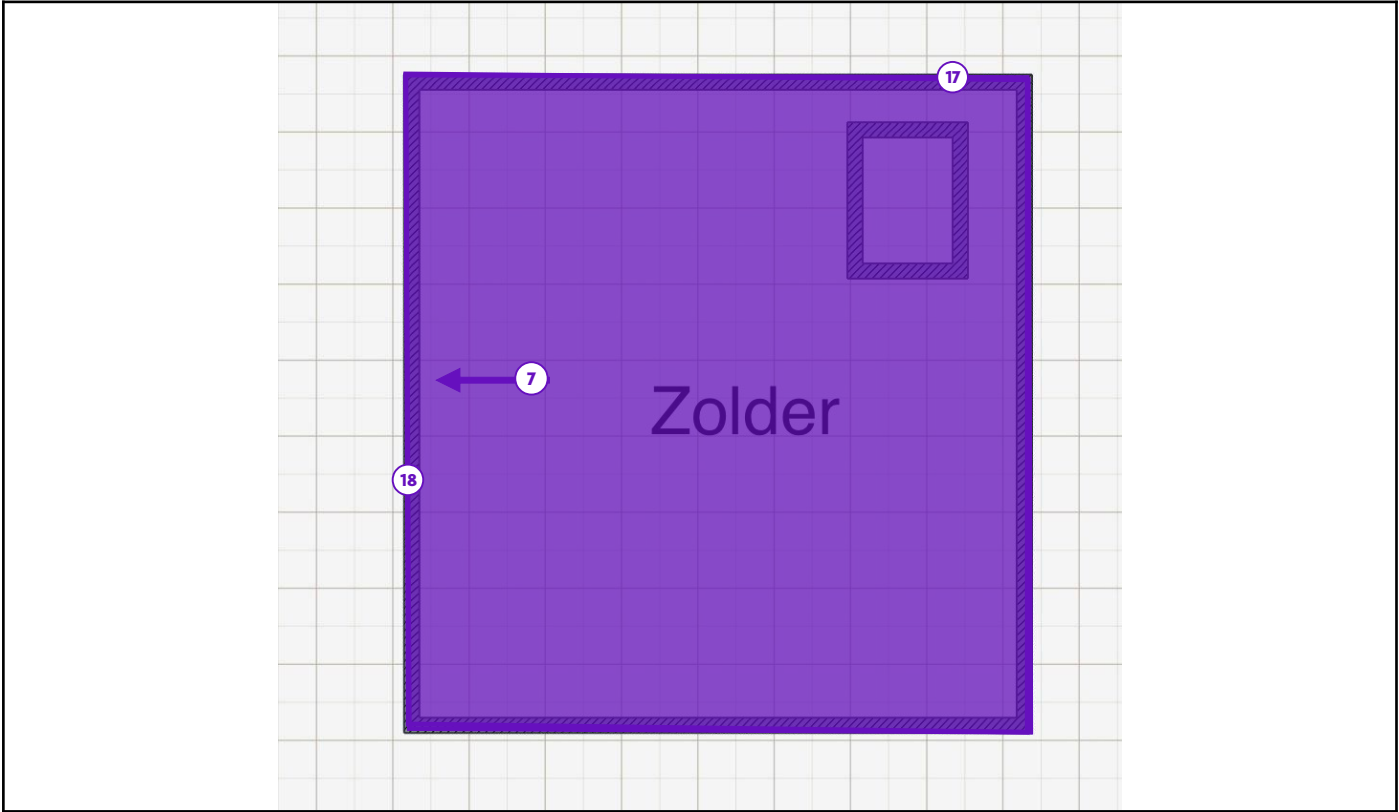
### Plan 1.3: Zolder plan

| Beschrijving | Type | Actie |
|---|---|---|
| 18. Geen asbestverdacht onderdak aangetroffen | Overige ruimte of materiaal | - |

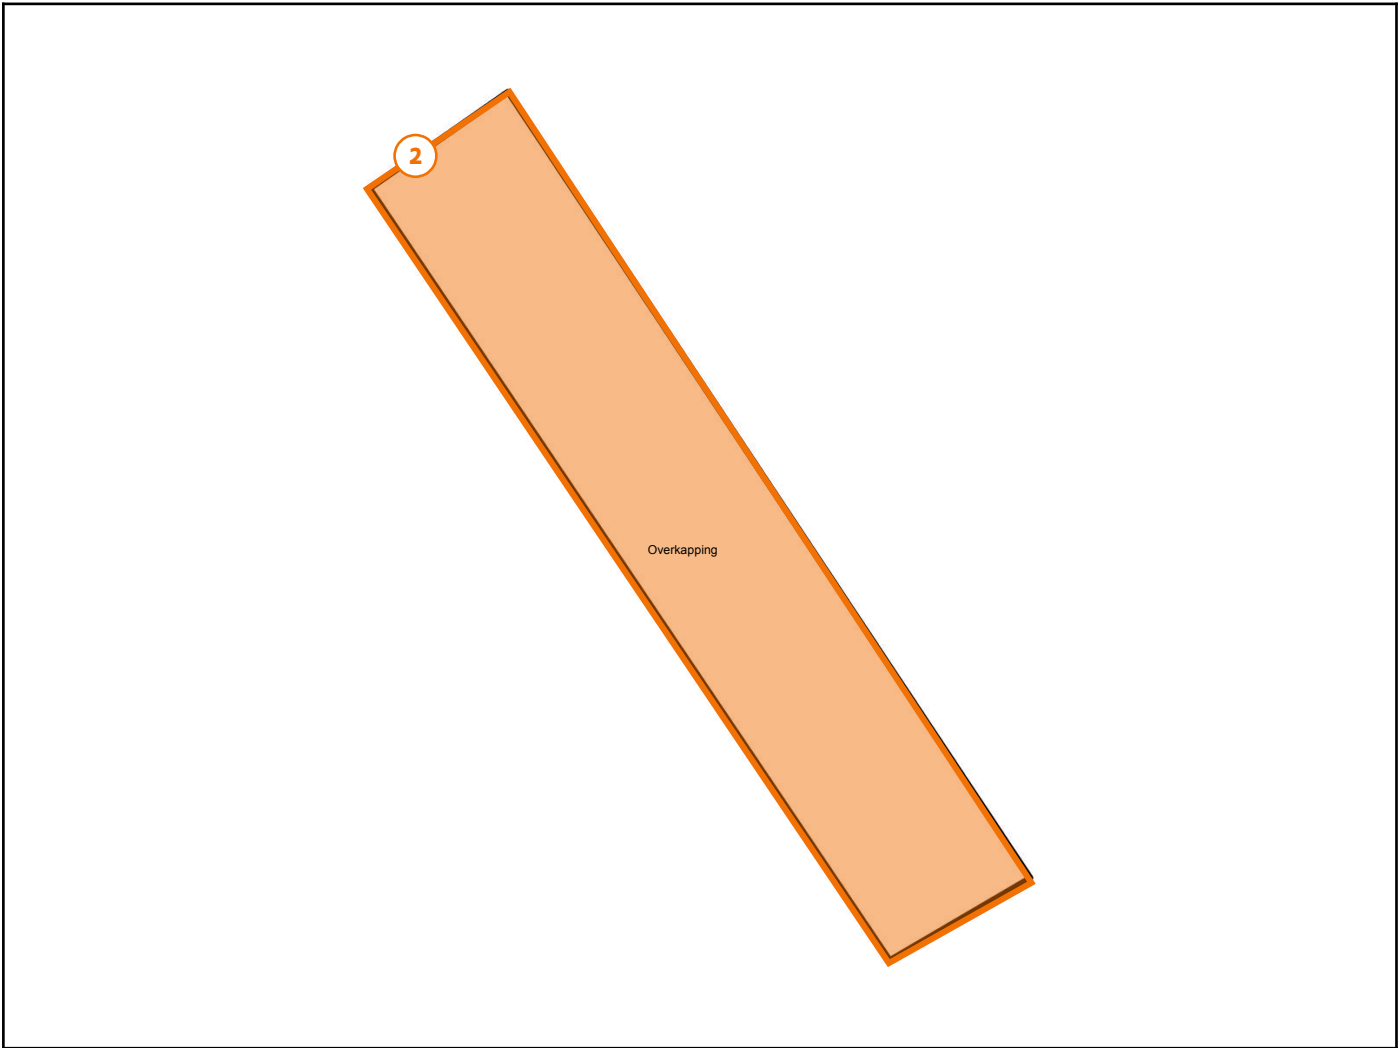
# Plan 3.1: Overkapping plan

| Beschrijving | Type | Actie |
|---|---|---|
| 2. Dak bestaande uit golfplaten (tuinhuis-overkapping) | Asbestmateriaal | <div>Verwijderen</div> |

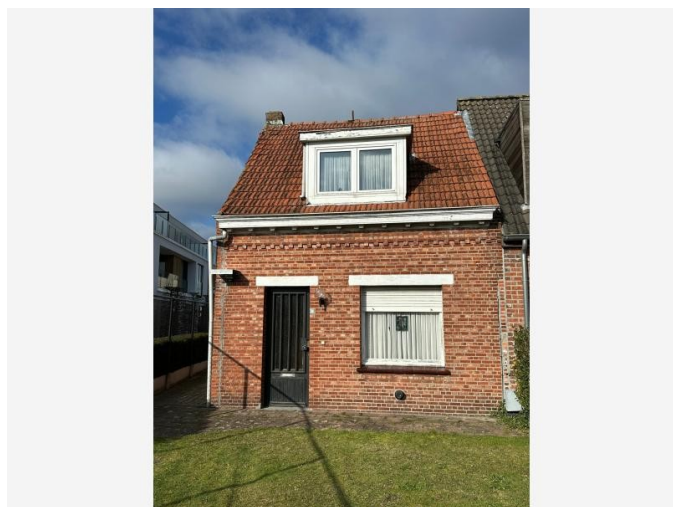
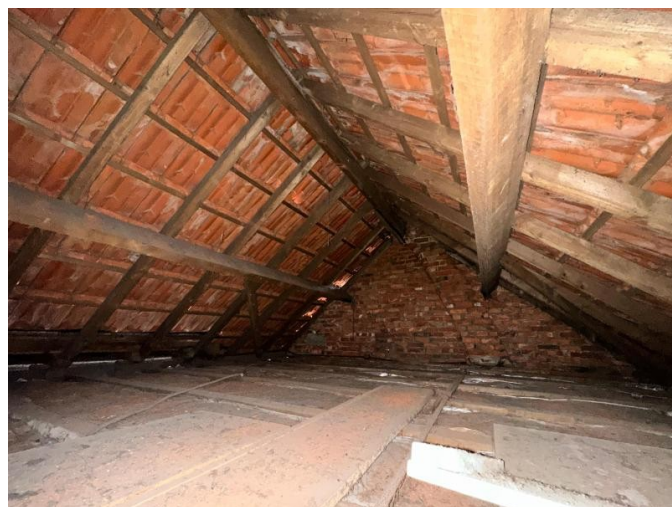
### Fiche 17: Dakbedekking bestaande uit pannen (niet verdacht)

| Beschrijving | Notitie | Terug te vinden op plannen |
|---|---|---|
| Fiche 17: Dakbedekking bestaande uit pannen (niet verdacht) | De dakbedekking is niet-asbestverdacht. | Plan 1.3: Zolder plan |
