# Asbestinventarisatetest

Klein Ravels 49, 2380 Ravels

Attestnummer : 20250802-000097.000

Uitgegeven op : 02.08.2025

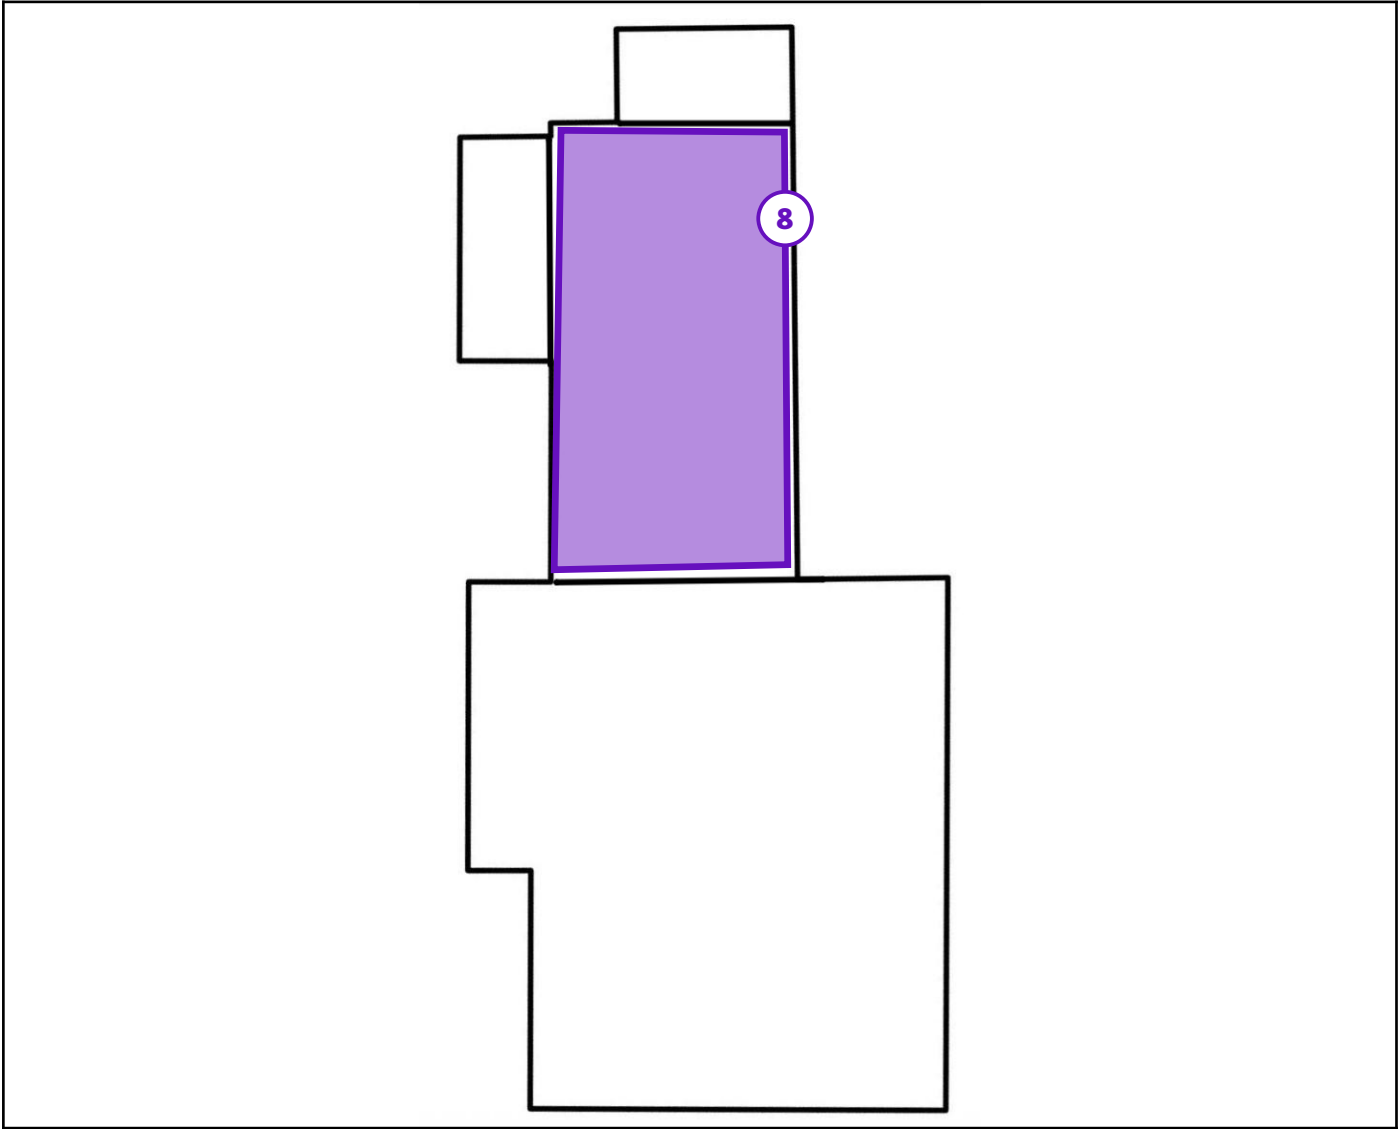
# Plan 1.8: Zolder

| Beschrijving | Type | Actie |
|---|---|---|
| 8. Zolder niet toegankelijk | Beperking | - |

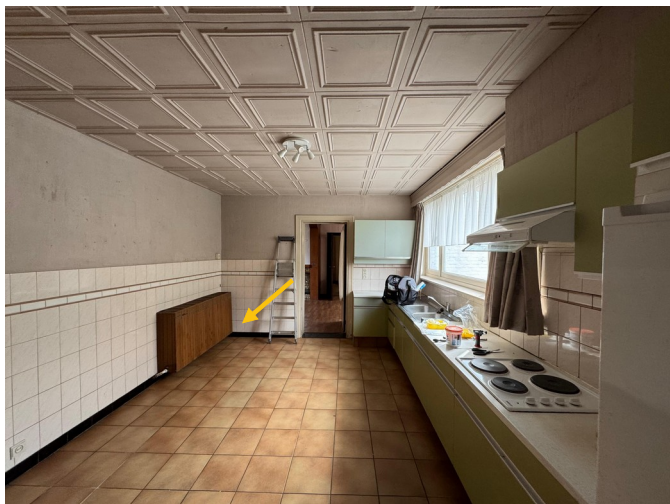
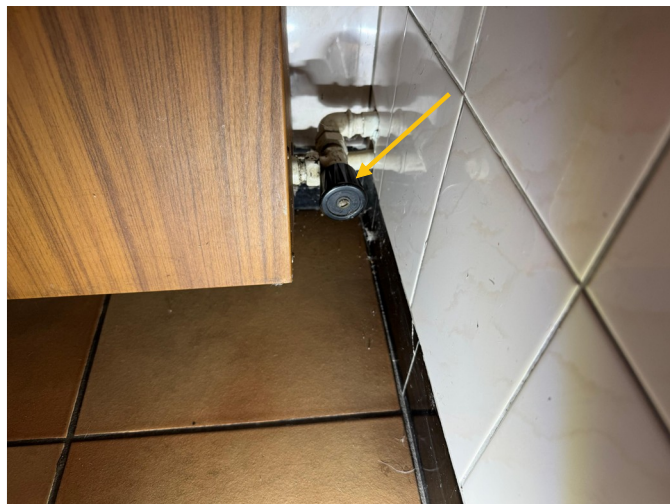
Overzichtsfoto

| Identificatiemethode | Vaststelling zonder monsternamen |
| Destructieve handeling voor identificatie | Nee |

Vermijd stofvorming en stofverspreiding op elk moment van de werken. Bevochtig of fixeer het materiaal.

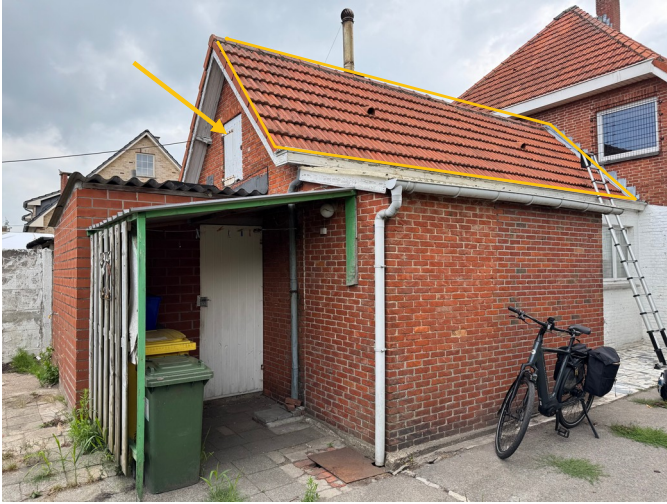
Situeringsfoto

- Plan 1.8: Zolder

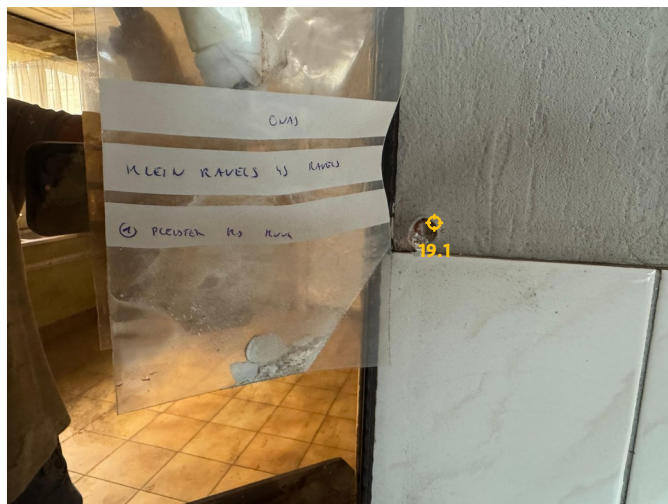
Detailfoto

## Conclusie

Geen asbest

| Beschrijving | Pleister wanden |
| Hoeveelheid (oppervlakte - dikte - aantal) | • 195,00 m <sup>2</sup> - 1,50 cm - 1 stuk |

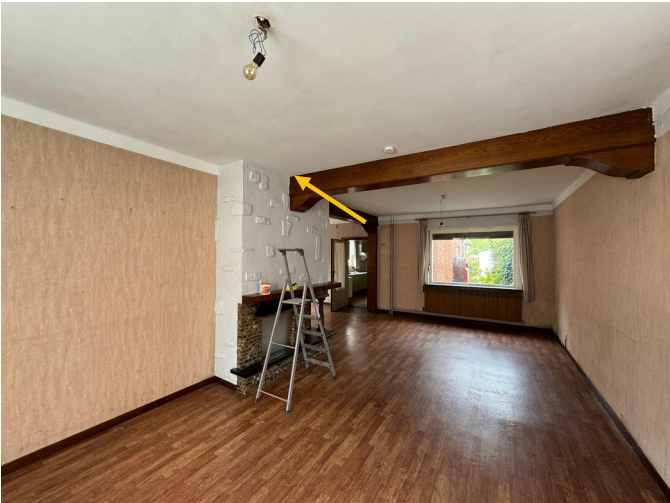
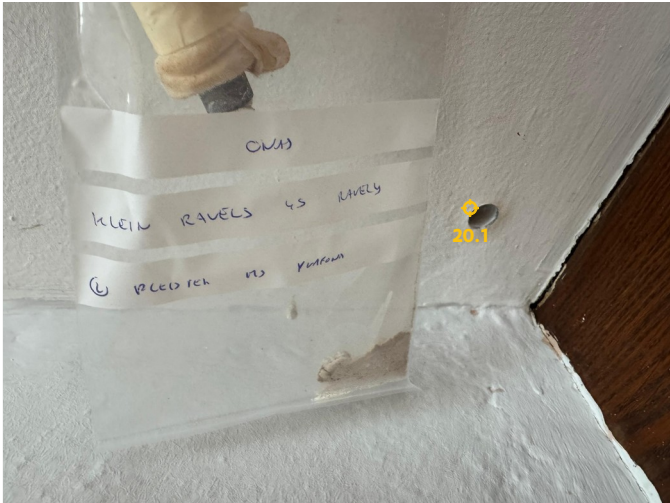
# Fiche 20: Pleister plafonds

Geen asbest

| Beschrijving | Pleister plafonds |
| Hoeveelheid (oppervlakte - dikte - aantal) | • 126,00 m <sup>2</sup> - 1,50 cm - 1 stuk |

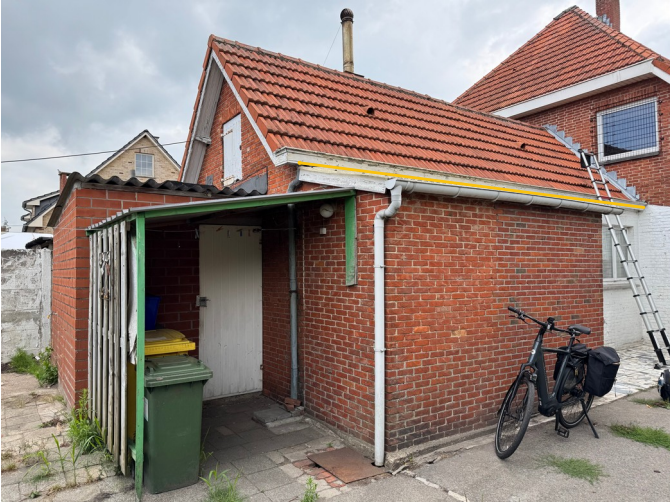
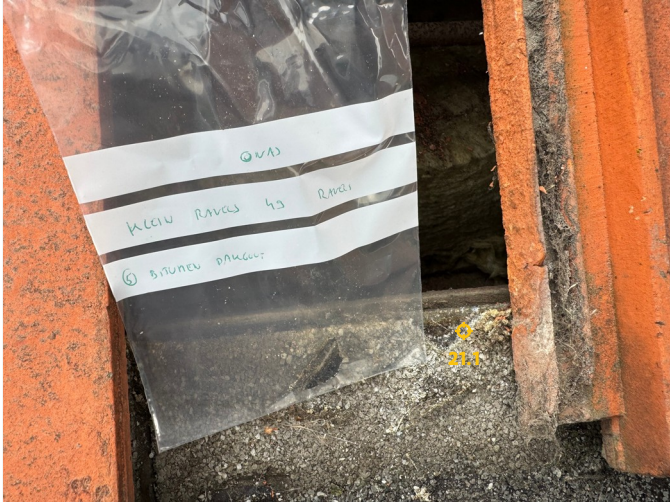
# Fiche 21: Roofing dakgoot

Geen asbest

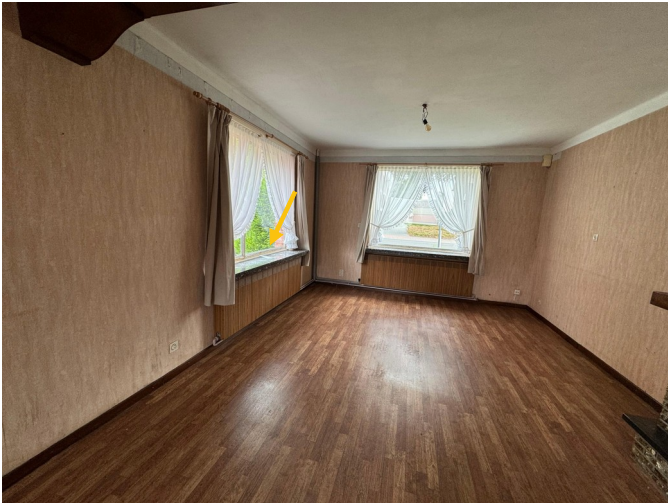
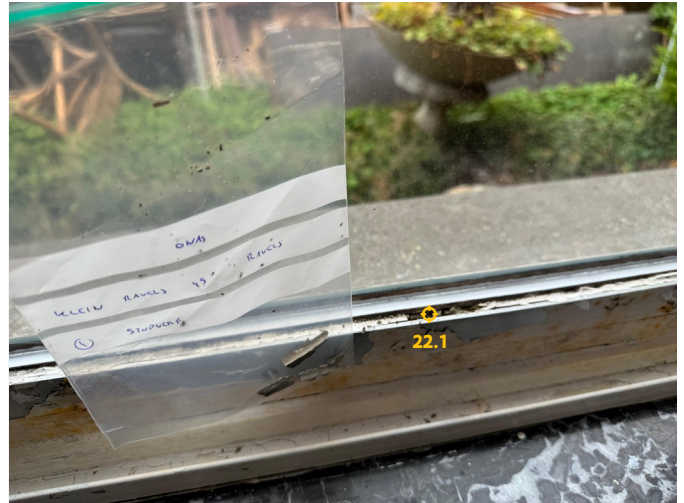
## Fiche 22: Stopverf tussen glas en raam

Geen asbest
