Asbestinventarisatetest

Kadasterstraat 76, 2300 Turnhout

Attestnummer : 20250808-000158.000

Niet-asbestveilig

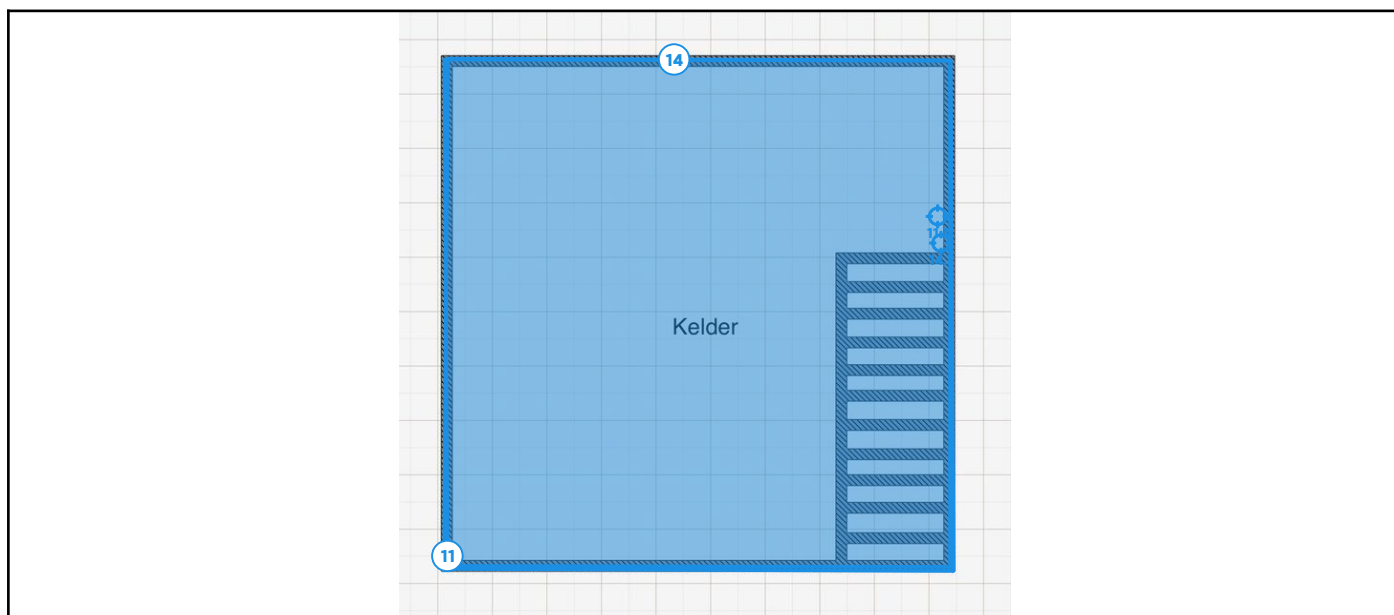
Plan 1.1: Kelder plan

Beschrijving	Type	Actie
11. Pleister plafond	Geen asbest	-
11.1 Code: 087/303/2025	Mengmonster	-
14. Pleister muren	Geen asbest	-
14.1 Code: 087/301/2025	Mengmonster	-

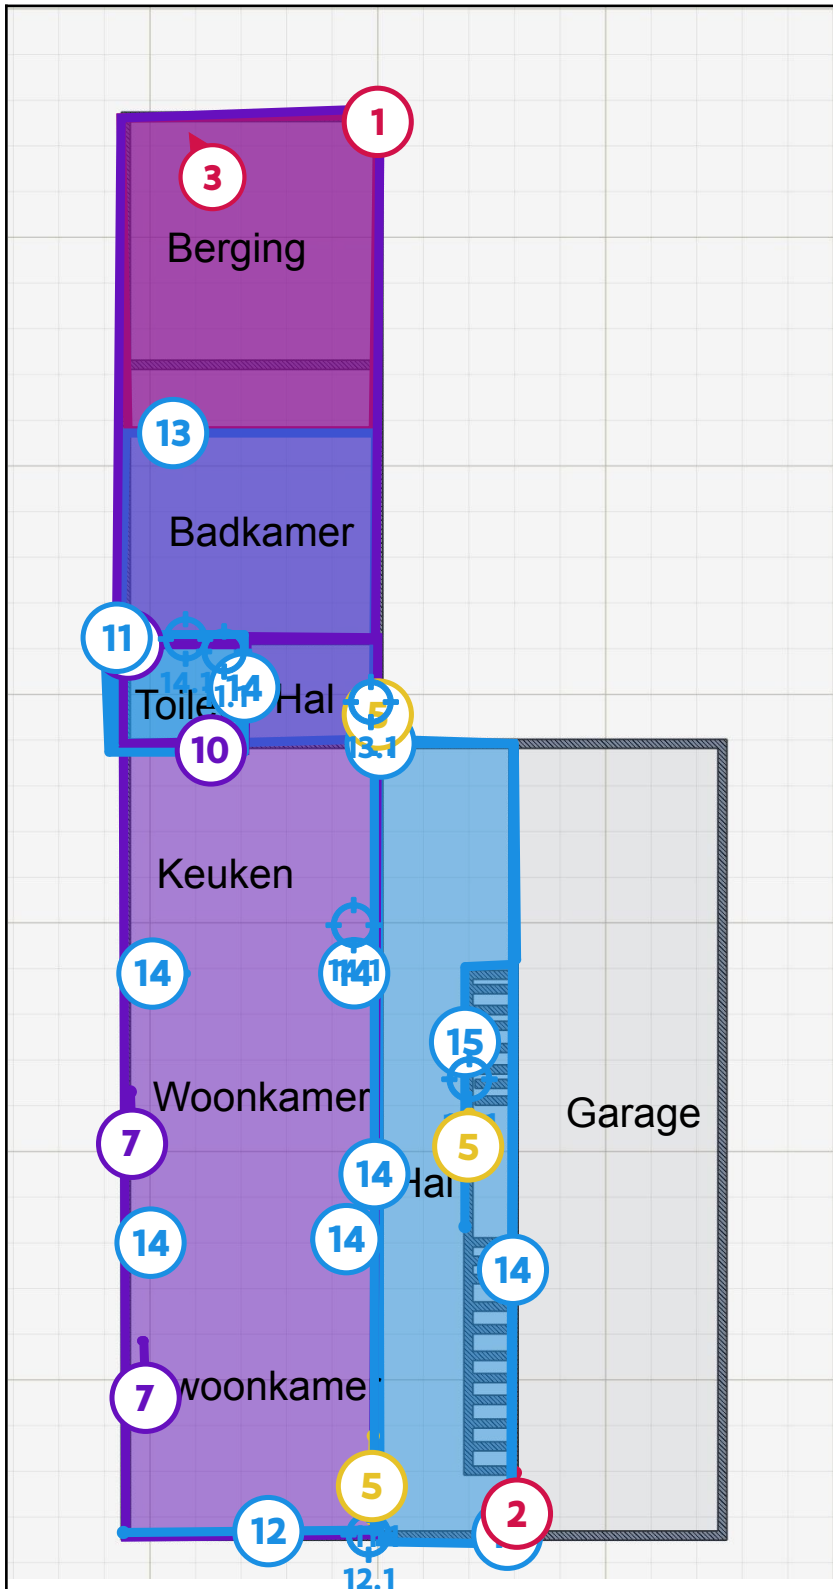
Plan 1.2: Gelijkvloers plan

1. Golfplaten	Asbestmateriaal	Dringend verwijderen
2. Afvoerbuis	Asbestmateriaal	Dringend verwijderen
3. Schouwbus	Asbestmateriaal	Dringend verwijderen
5. Bakeliet elektrische installatie	Asbestmateriaal	Zorgvuldig beheren
7. Gaskachel	Beperking	-
8. Tegellijm	Advies	-
10. Valse wanden-plafonds	Advies	-
11. Pleister plafond	Geen asbest	-
11.1 Code: 087/303/2025	Mengmonster	-
12. Crepi	Geen asbest	-
12.1 Code: 087/305/2025	Puntmonster	-
13. Roofing	Geen asbest	-
13.1 Code: 087/304/2025	Puntmonster	-
14. Pleister muren	Geen asbest	-
14.1 Code: 087/301/2025	Mengmonster	-
15. Gipsplaten	Geen asbest	-
15.1 Code: 087/302/2025	Puntmonster	-

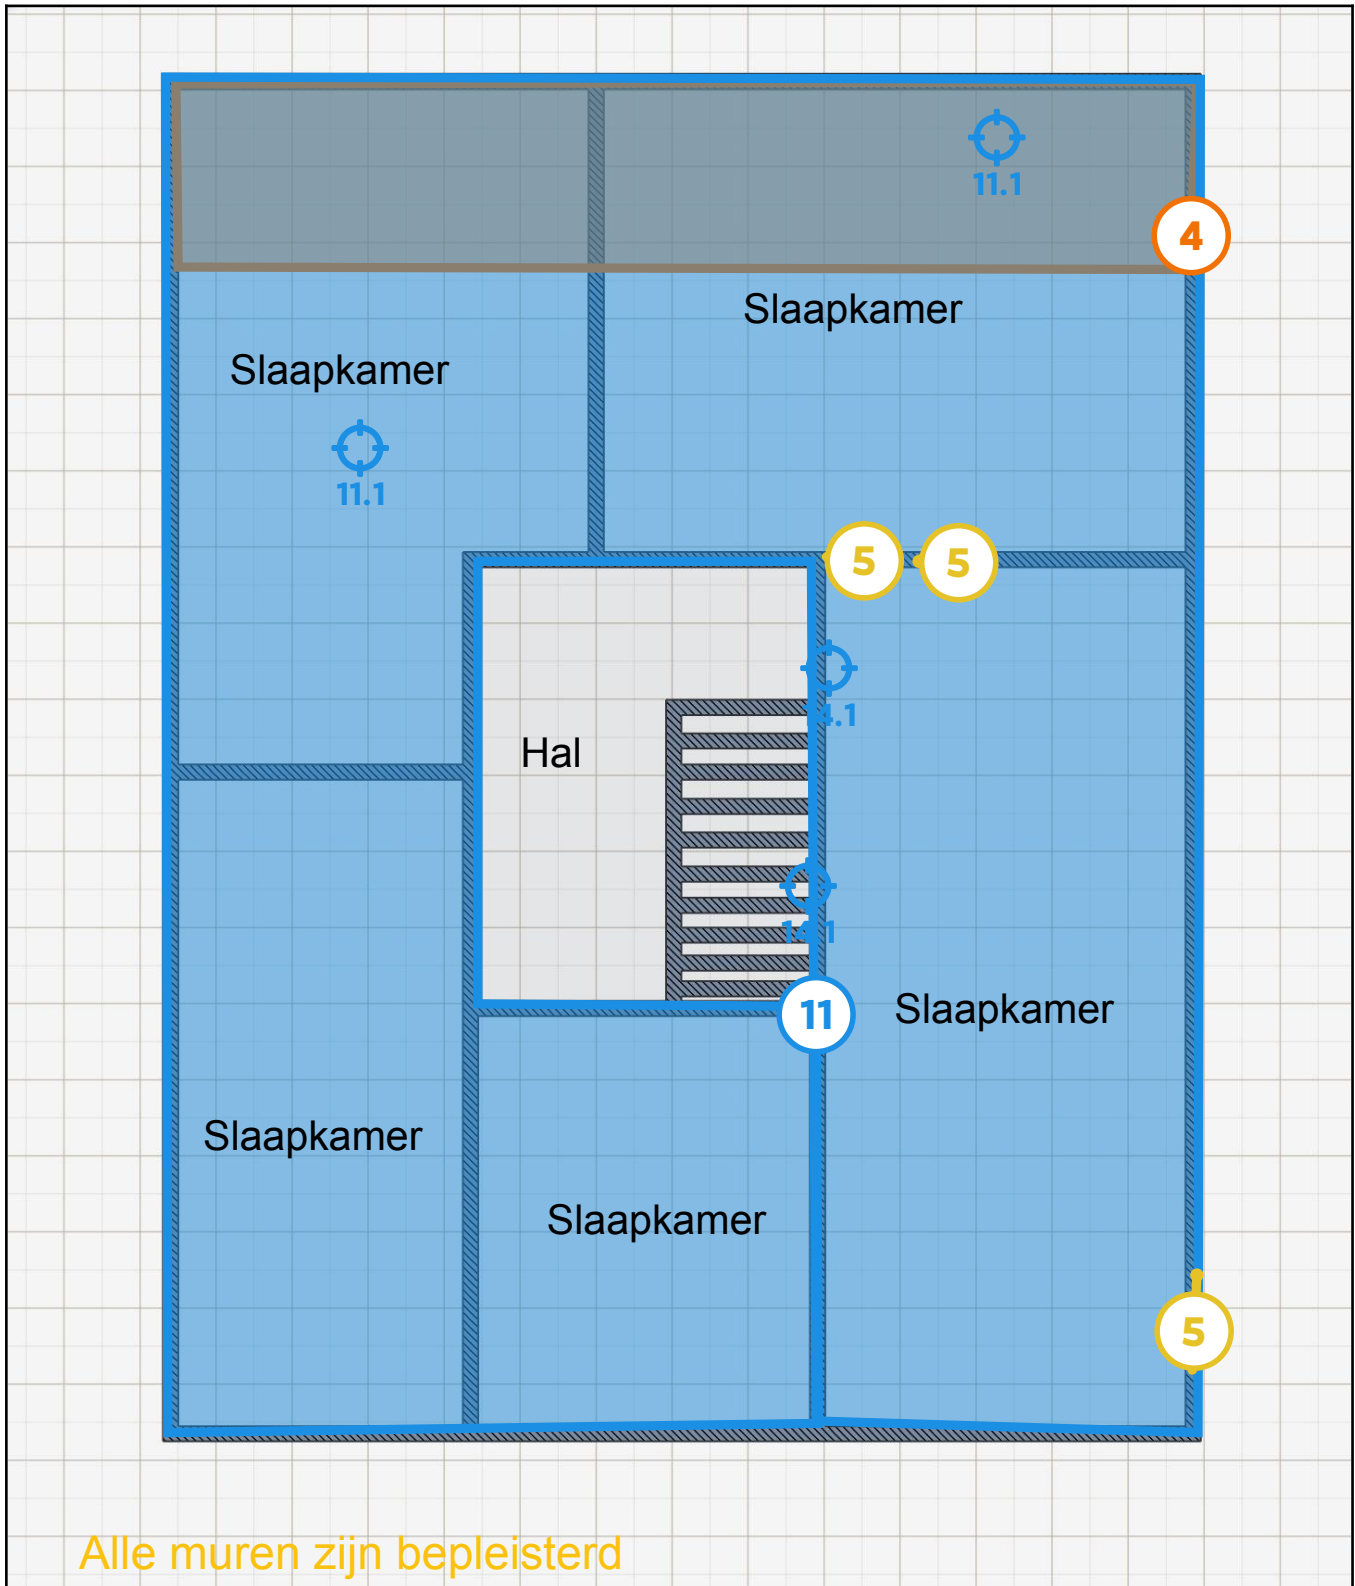
Plan 1.3: Eerste verdieping plan

4. Leien	Asbestmateriaal	Verwijderen
5. Bakeliet elektrische installatie	Asbestmateriaal	Zorgvuldig beheren
11. Pleister plafond	Geen asbest	-
11.1 Code: 087/303/2025	Mengmonster	-
14. Pleister muren	Geen asbest	-
14.1 Code: 087/301/2025	Mengmonster	-

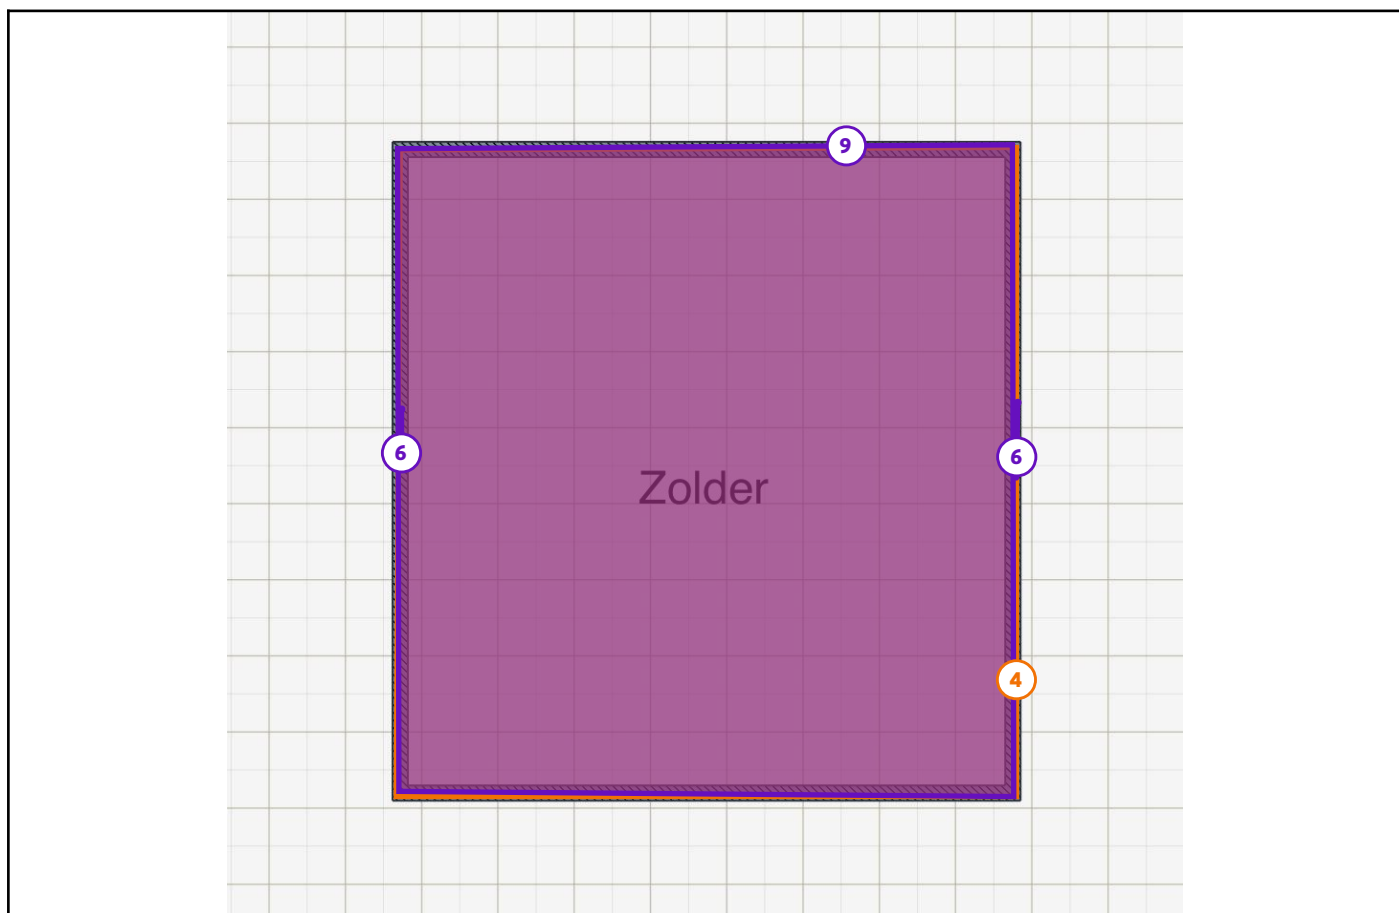
Plan 1.4: Zolder plan

Beschrijving	Type	Actie
4. Leien	Asbestmateriaal	Verwijderen
6. Schouw	Beperking	-
9. Onderdak	Advies	-

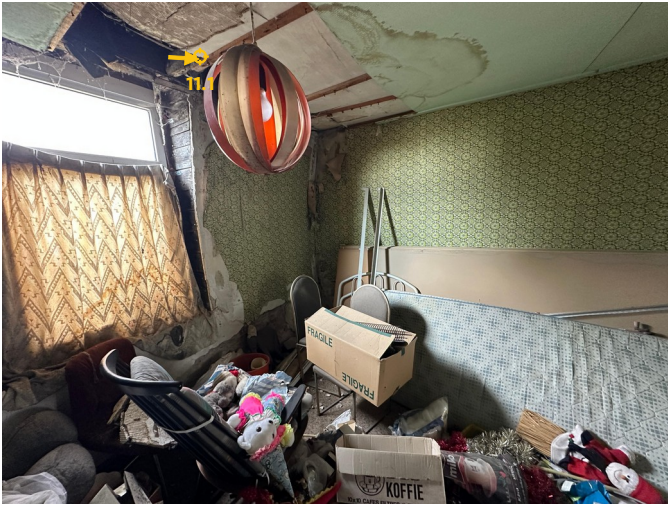
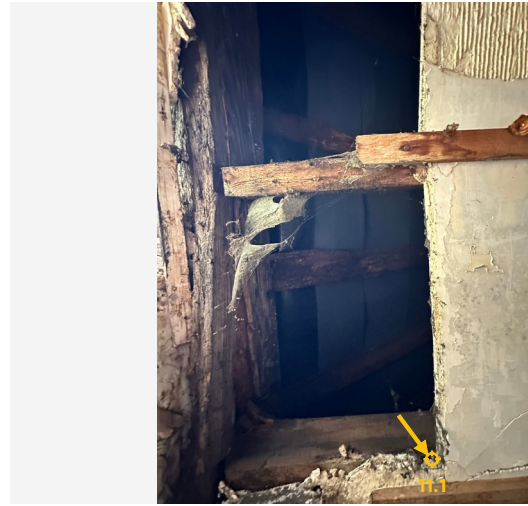
Fiche 11: Pleister plafond

Geen asbest

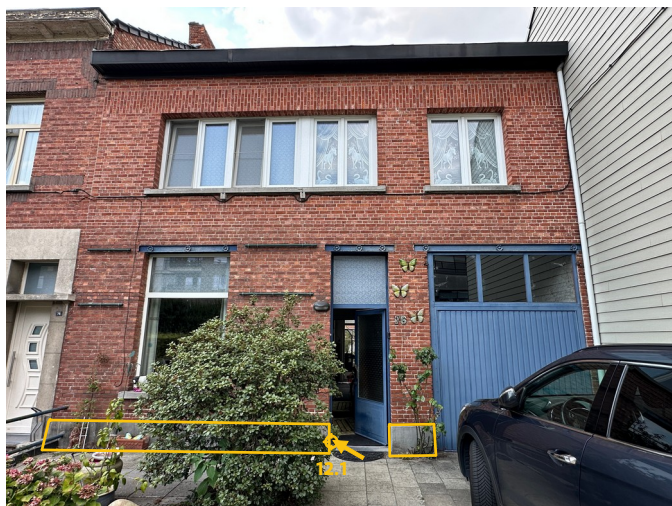
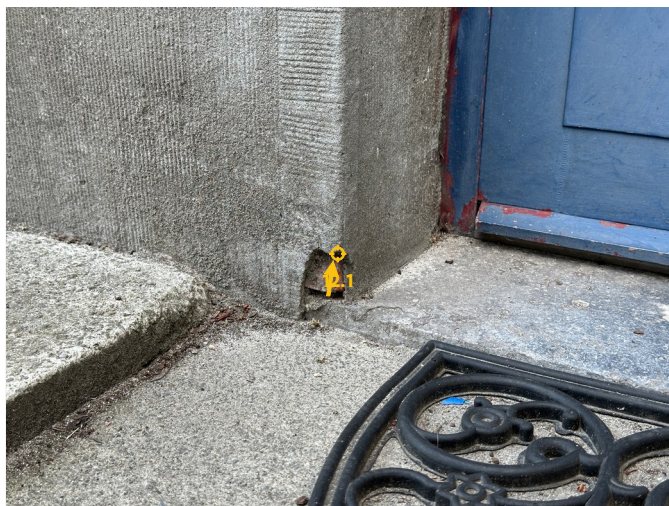
Fiche 12: Crepi

Geen asbest

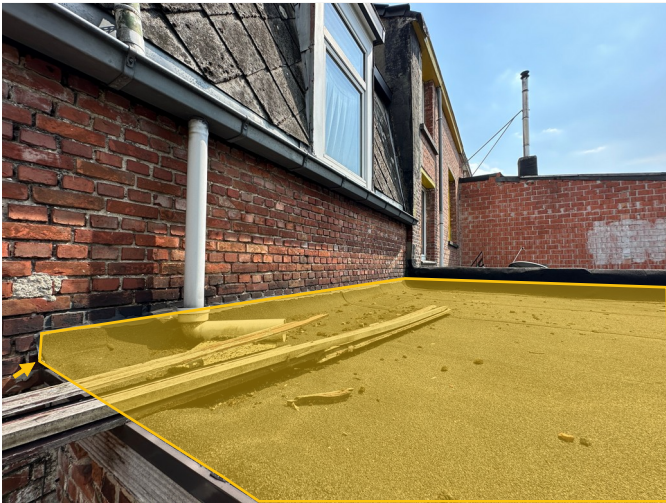
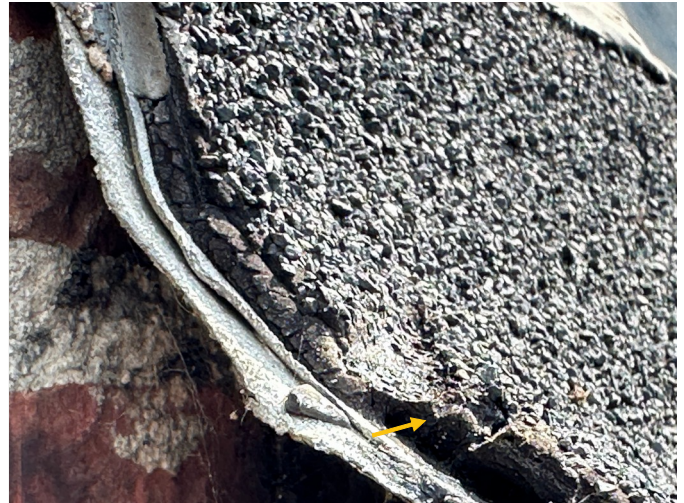
Fiche 13: Roofing

Geen asbest

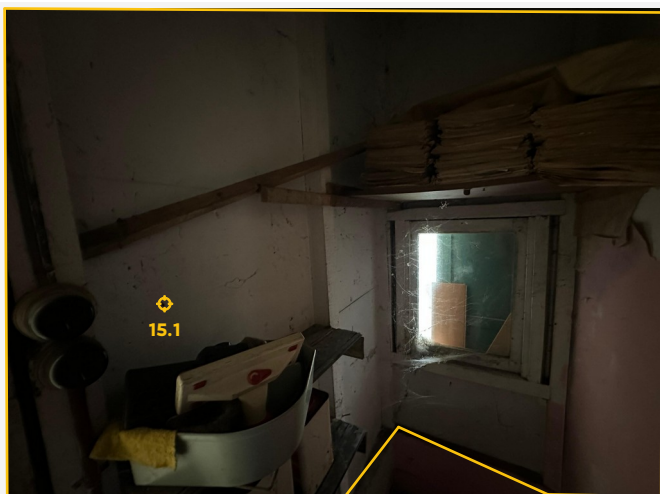
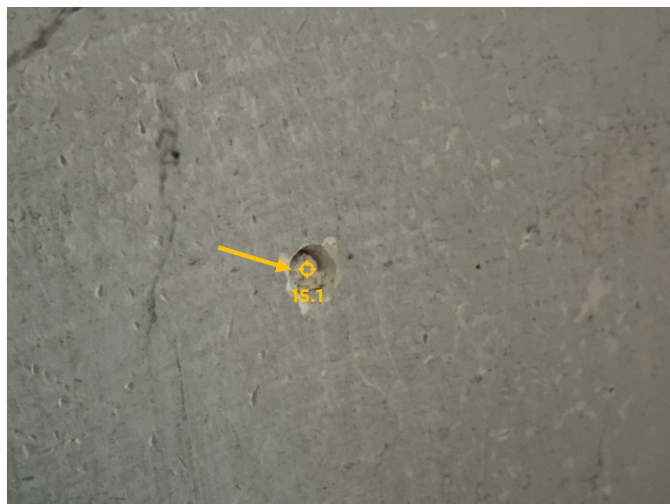
Fiche 15: Gipsplaten

Geen asbest
