Asbestinventarisatetest

Begijnhof 35, 2300 Turnhout

Attestnummer : 20230629-000103.000

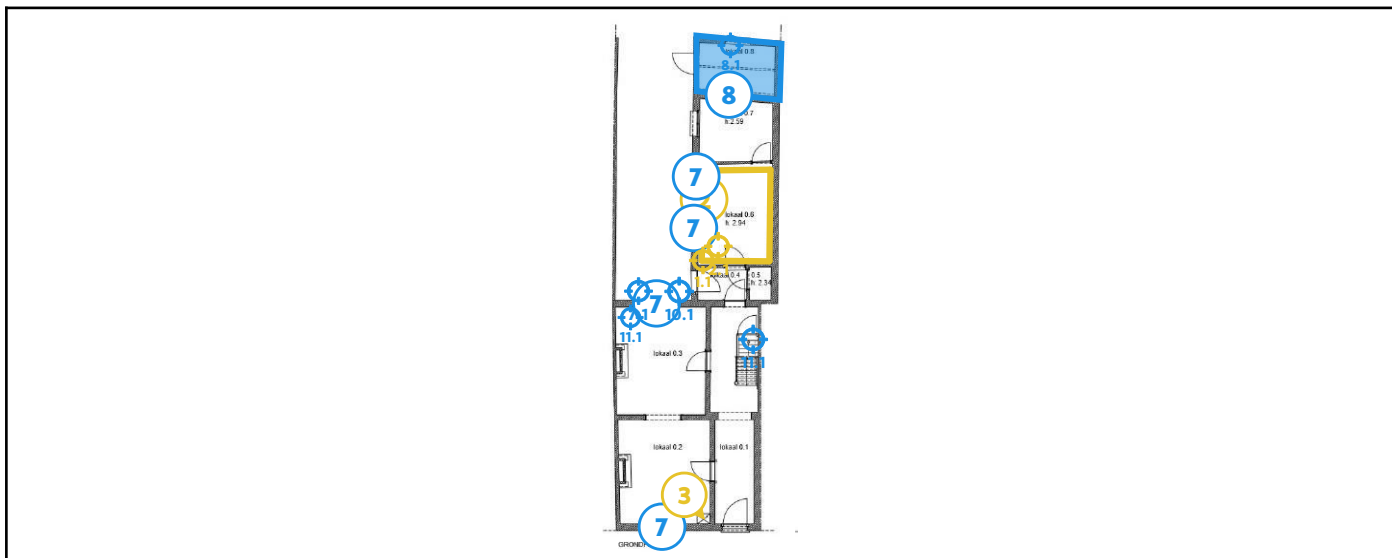
Plan 1.2: Woning gelijkvloers

Beschrijving	Type	Actie
1. Keuken blauwe wandtegel (los)	Asbestmateriaal	Zorgvuldig beheren
1.1 Code: 23-0017-35-M03	Puntmonster	-
2. Keuken voorzetwanden	Asbestmateriaal	Zorgvuldig beheren
2.1 Code: 23-0017-35-M02	Puntmonster	-
3. Woonkamer bakeliet elek. uitrusting	Asbestmateriaal	Zorgvuldig beheren
7. Mastiek tussen glas en raamkader	Geen asbest	-
7.1 Code: 23-0017-35-M04	Puntmonster	-
8. Tuinberging onderdakplaat	Geen asbest	-
8.1 Code: 23-0017-35-M08	Puntmonster	-
10. Mastiek tussen gevel en raamkader	Geen asbest	-
10.1 Code: 23-0017-35-M05	Puntmonster	-
11. Pleisterwerk muren	Geen asbest	-

11.1 Code: 23-0017-35-M06	Mengmonster	-
---------------------------	-------------	---

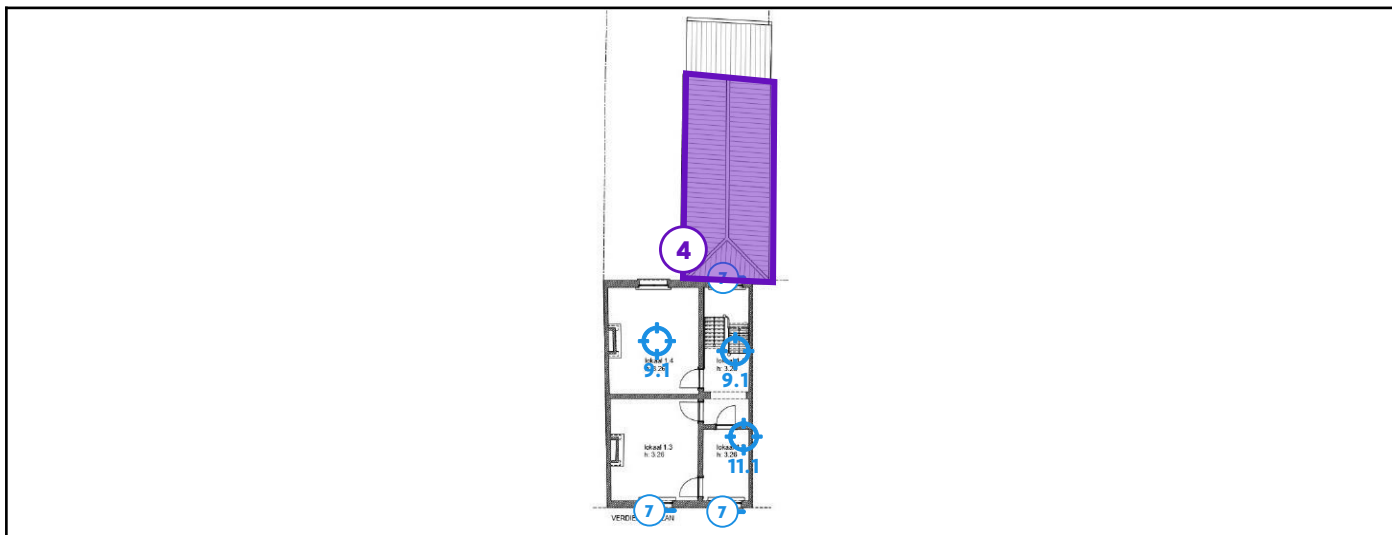
Plan 1.3: Woning 1ste verdieping

Beschrijving	Type	Actie
4. Zolder aanbouw	Beperking	-
7. Mastiek tussen glas en raamkader	Geen asbest	-
9. Pleisterwerk plafonds	Geen asbest	-
9.1 Code: 23-0017-35-M07	Mengmonster	-
11. Pleisterwerk muren	Geen asbest	-
11.1 Code: 23-0017-35-M06	Mengmonster	-

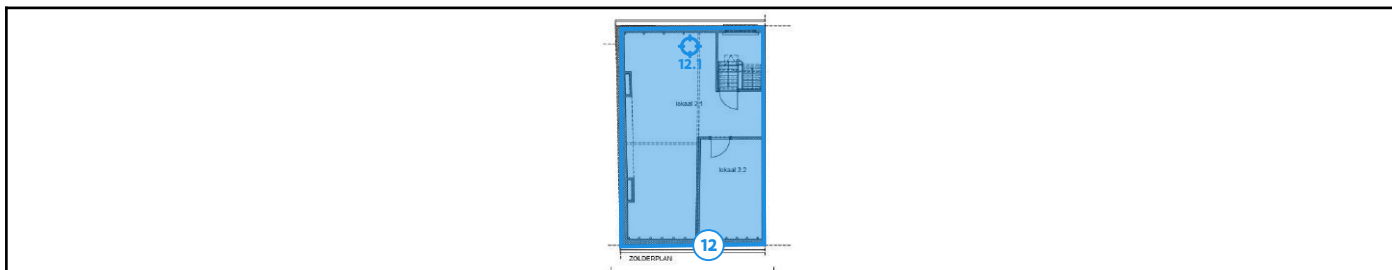
Plan 1.4: Woning zolder

Beschrijving	Type	Actie
12. Onderdakplaten zadeldak	Geen asbest	-
12.1 Code: 23-0017-35-M01	Puntmonster	-

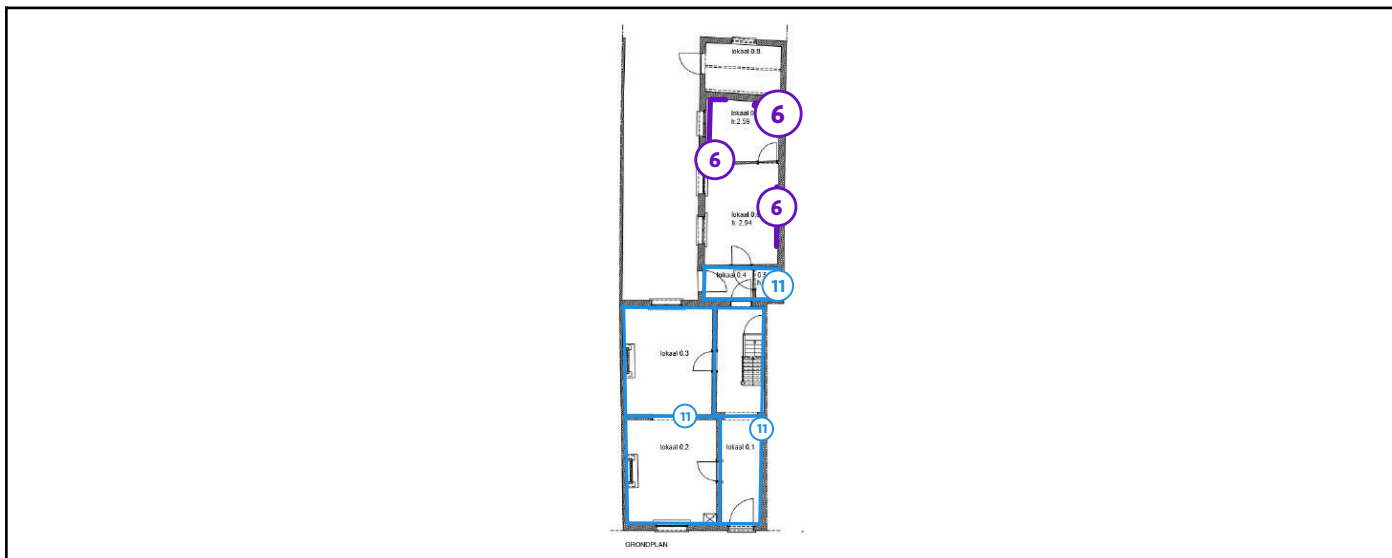
Plan 1.5: Woning gelijkvloers pleisterwerk muren + tegels

Beschrijving	Type	Actie
6. Wandtegellijn niet inspecteerbaar	Advies	-
11. Pleisterwerk muren	Geen asbest	-

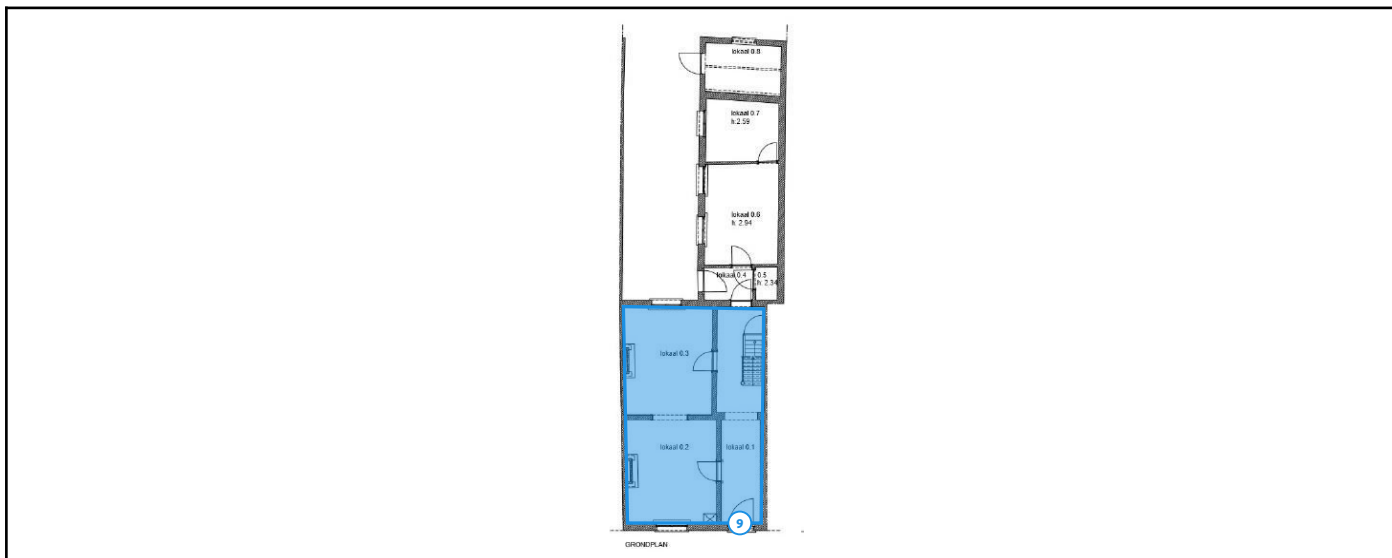
Plan 1.6: Woning gelijkvloers pleisterwerk plafonds

Beschrijving	Type	Actie
9. Pleisterwerk plafonds	Geen asbest	-

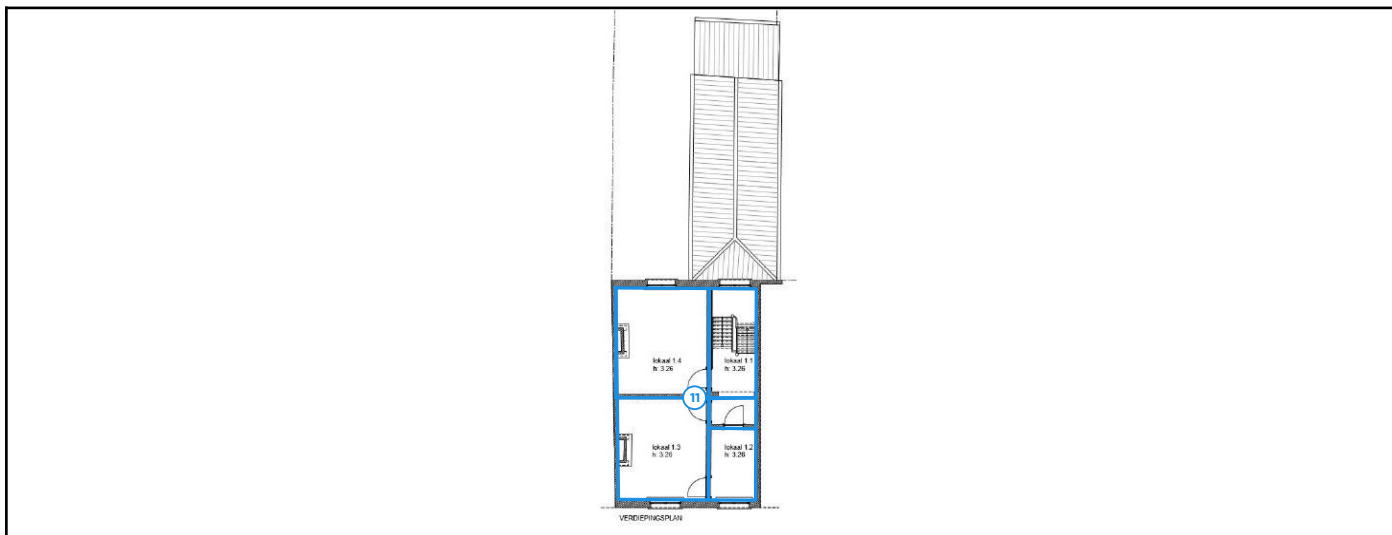
Plan 1.7: Woning 1ste verdieping pleisterwerk muren

Beschrijving	Type	Actie
11. Pleisterwerk muren	Geen asbest	-

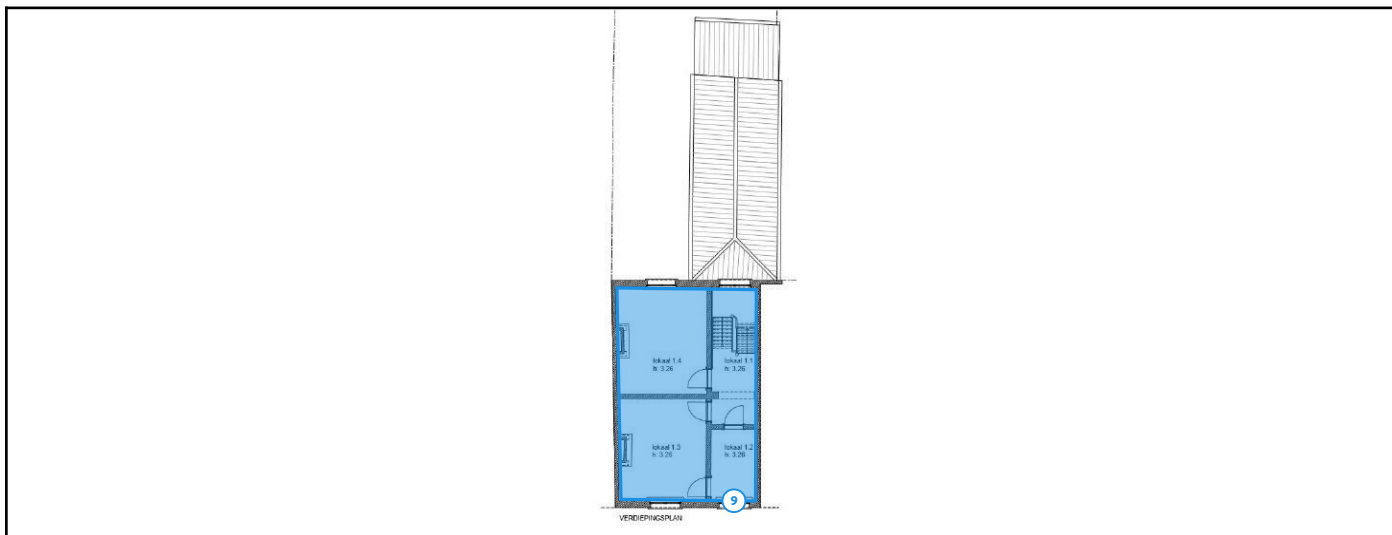
Plan 1.8: Woning 1ste verdieping pleisterwerk plafonds

Beschrijving	Type	Actie
9. Pleisterwerk plafonds	Geen asbest	-
