# Asbestinventarisatetest

Steenweg op Mol 107, 2300 Turnhout

Attestnummer : 20260419-000026.001

**Niet-asbestveilig**

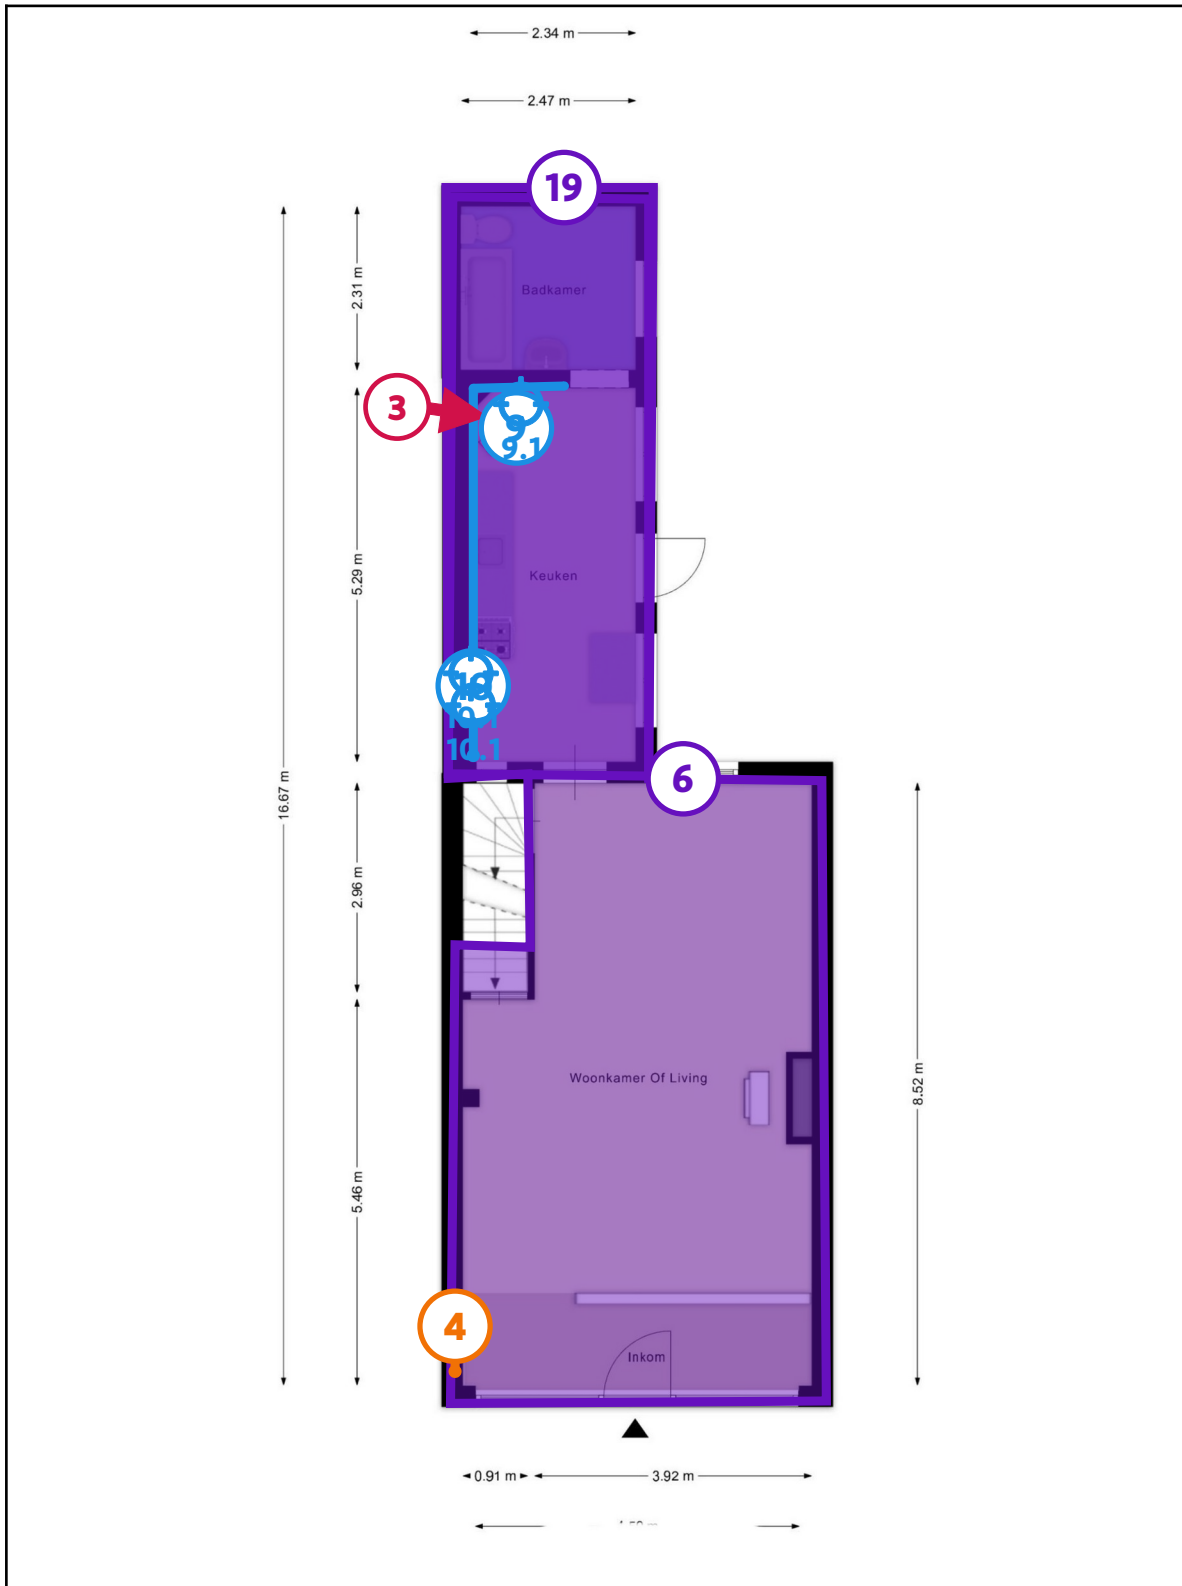
## Plan 1.3: Gelijkvloers plan 2

3. Schouw	Asbestmateriaal	Dringend verwijderen
4. Bakeliet schakelkast	Asbestmateriaal	Verwijderen
6. Valse plafonds	Advies	-
9. Kachelkoord	Geen asbest	-
9.1 Code: 057/232/2026	Puntmonster	-
10. Lijm	Geen asbest	-
10.1 Code: 057/231/2026	Mengmonster	-
19. Onderdak (niet waarneembaar)	Overige ruimte of materiaal	-

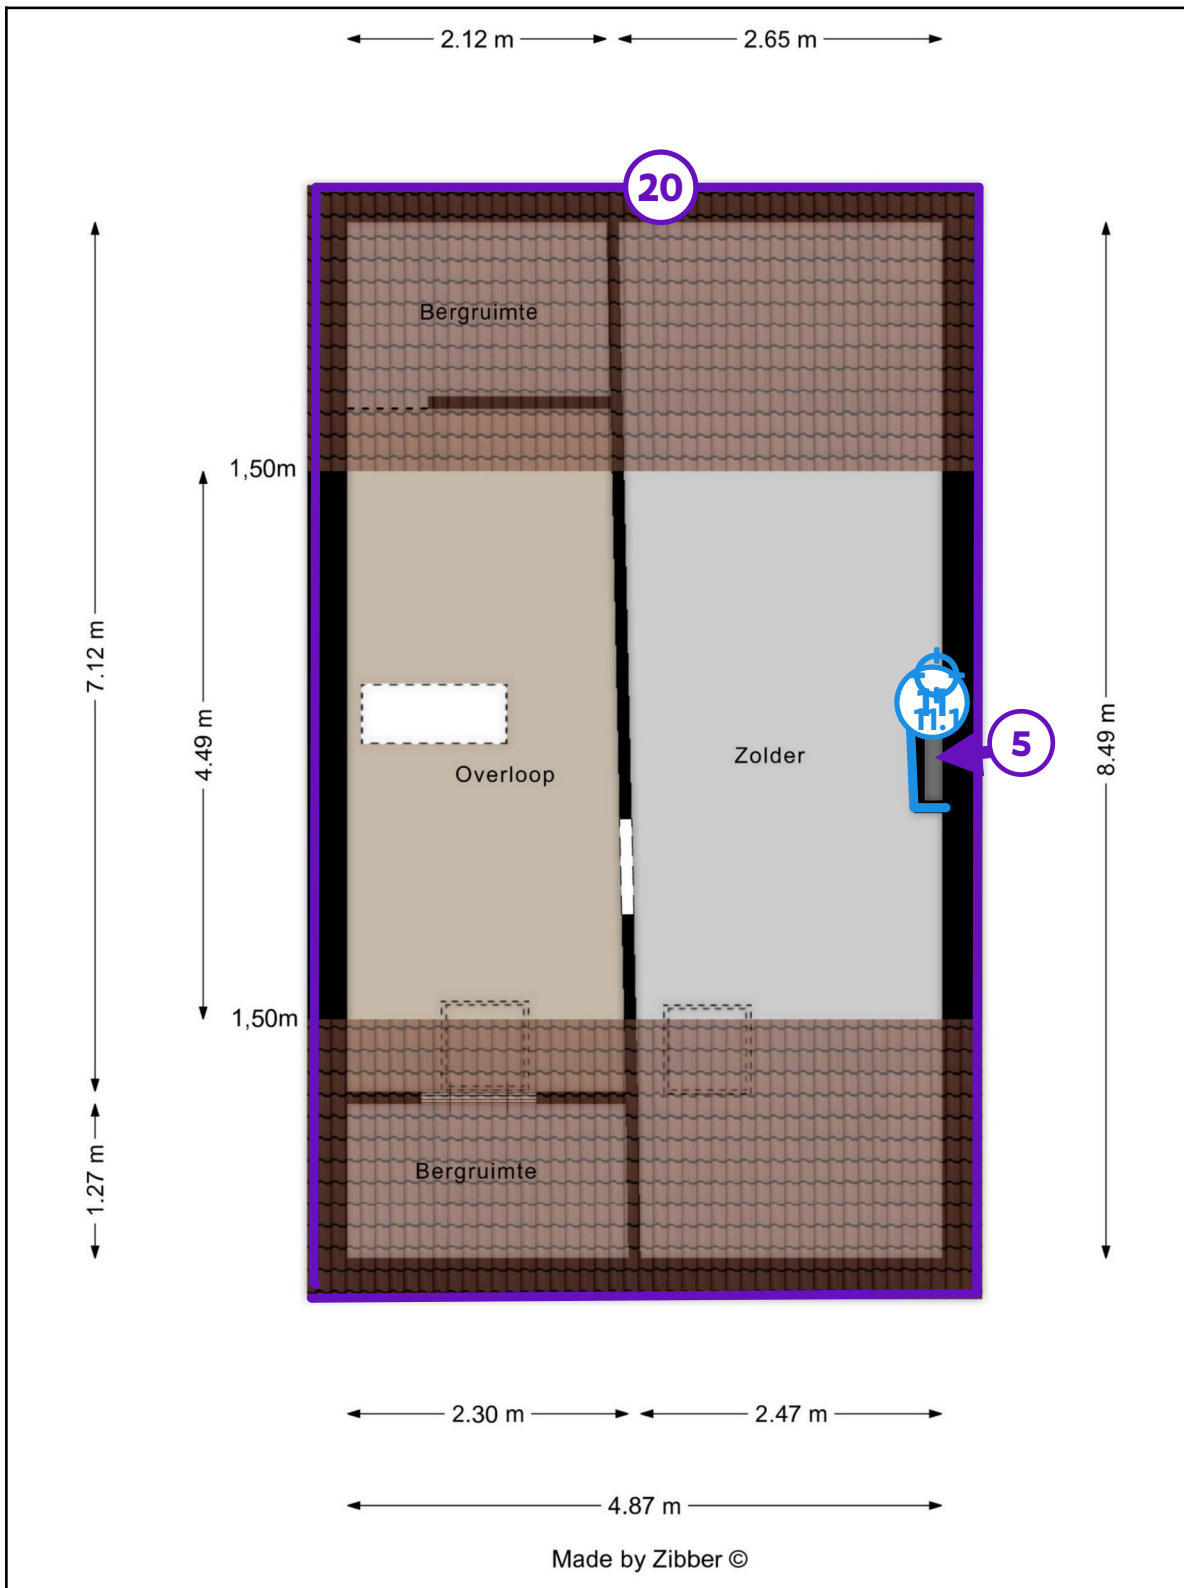
# Plan 1.6: Zolder plan

5. Schouw	Beperking	-
11. Pleisterwerk wanden	Geen asbest	-
11.1 Code: 057/227/2026	Mengmonster	-
20. Geen asbestverdacht onderdak aangetroffen	Overige ruimte of materiaal	-

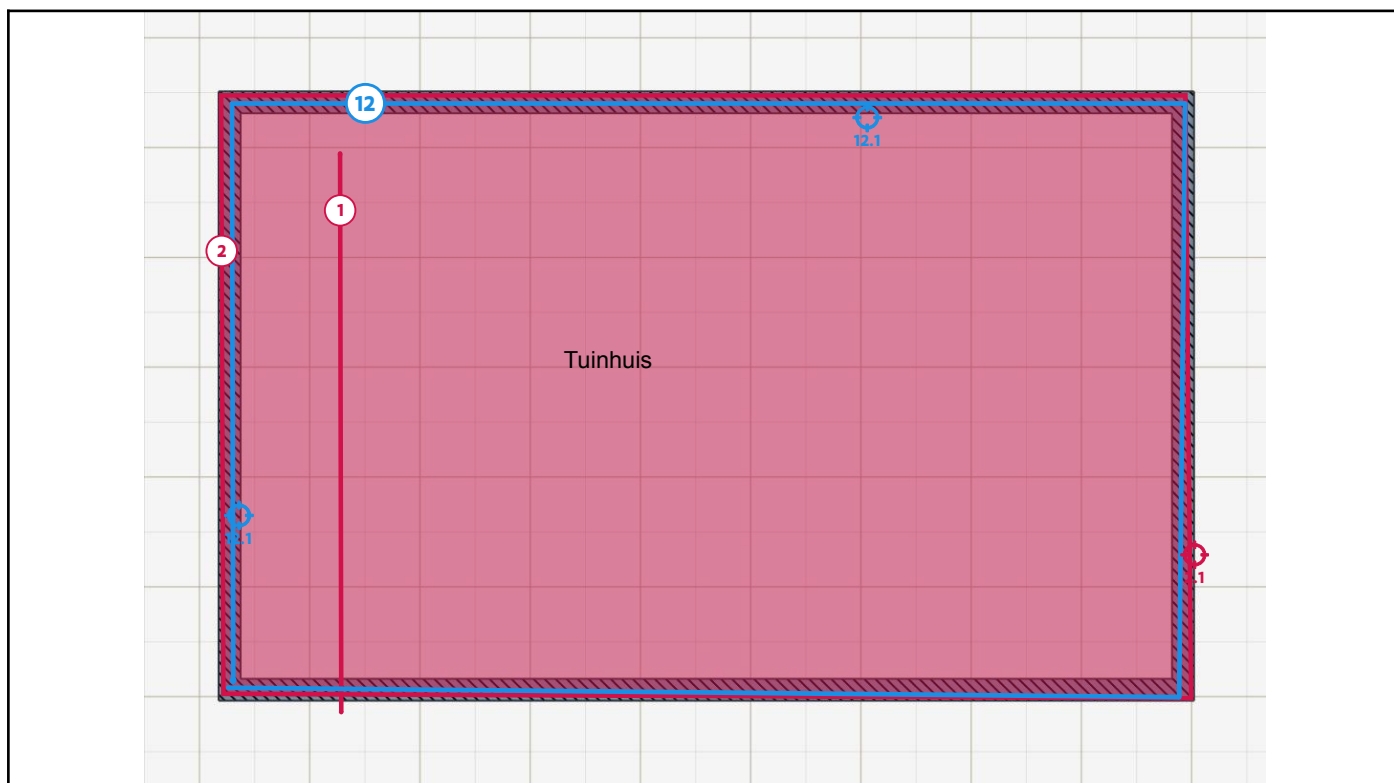
## Plan 1.8: Tuinhuis

Beschrijving	Type	Actie
1. Losse buis	Asbestmateriaal	Dringend verwijderen
2. Dak bestaande uit golfplaten	Asbestmateriaal	Dringend verwijderen
2.1 Code: 057/230/2026	Puntmonster	-
12. Cementen smeerlaag binnen	Geen asbest	-
12.1 Code: 057/229/2026	Mengmonster	-

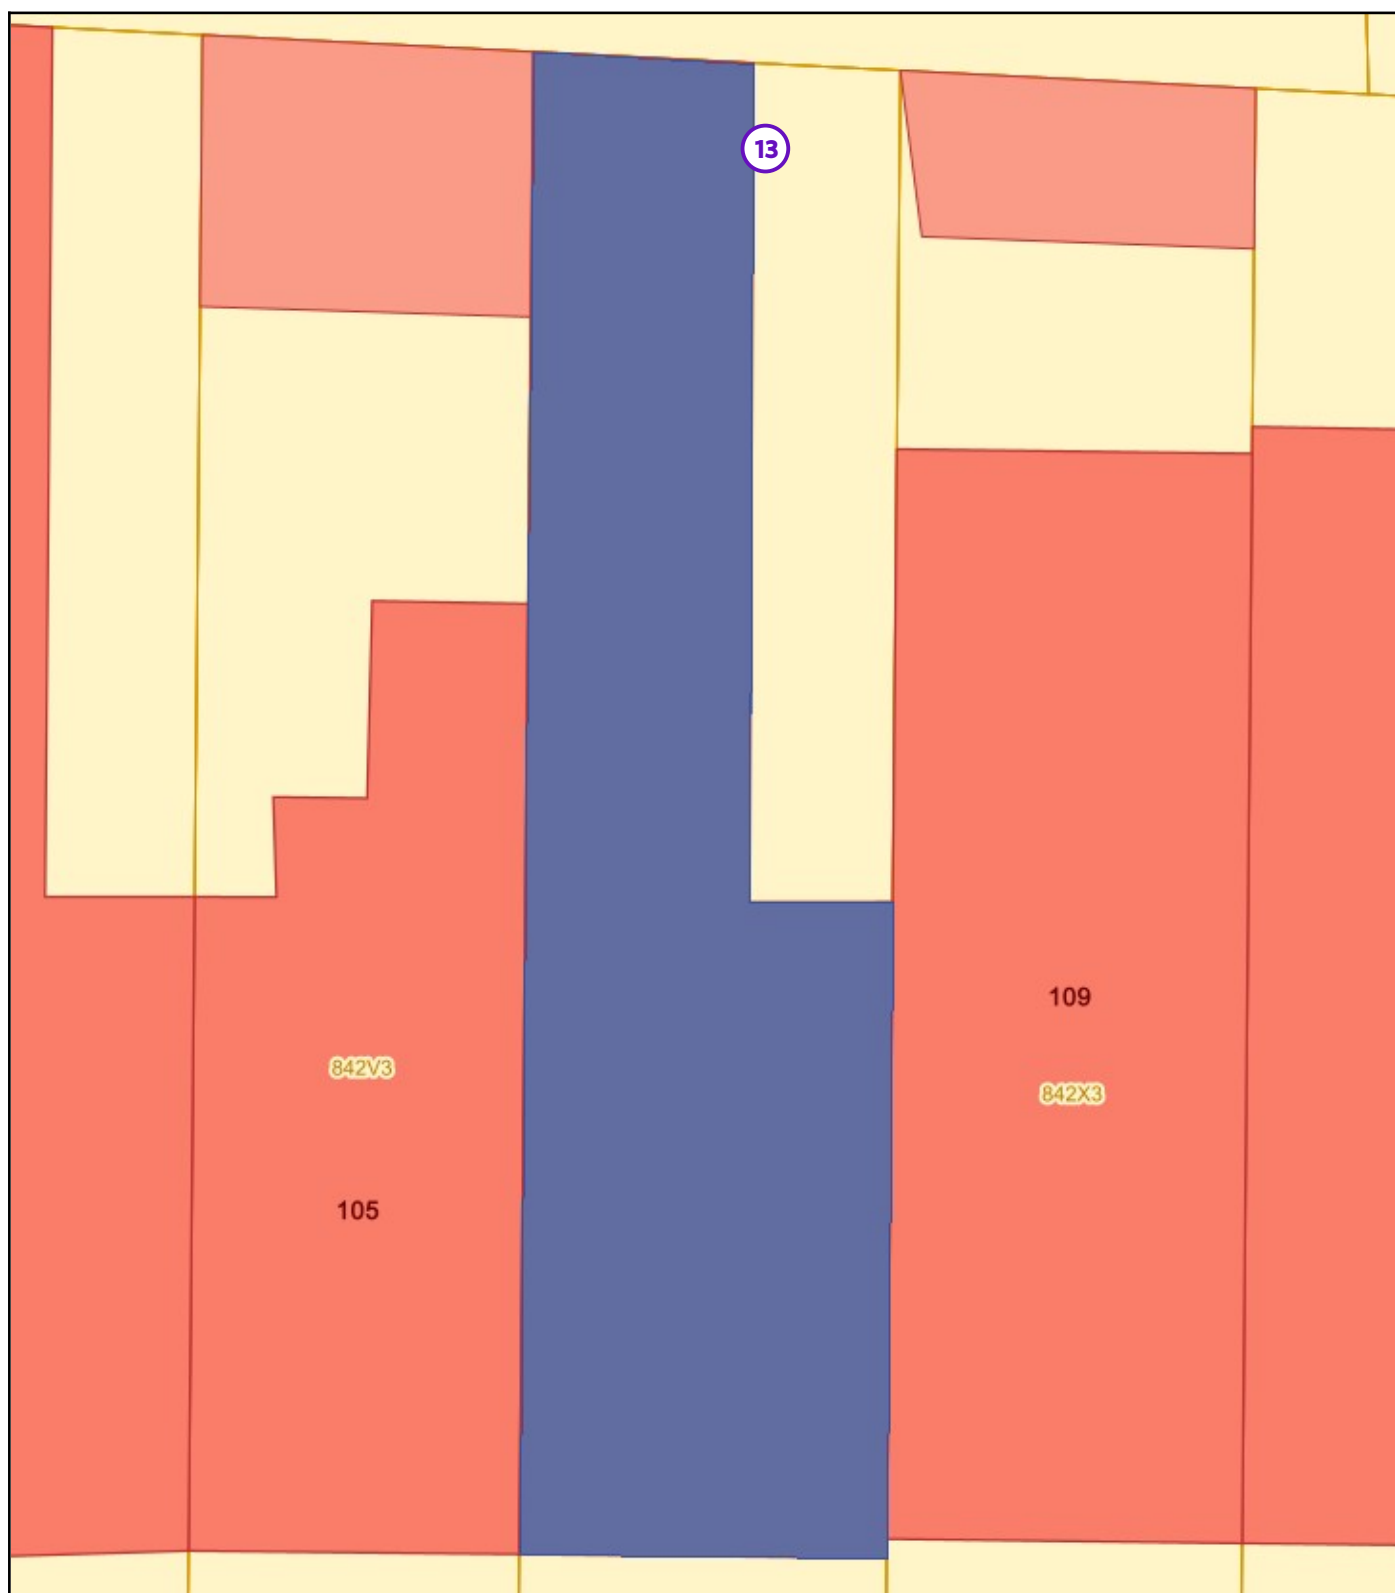
## Plan 2.1: Afdruiptzones/afvloeizones

13. afvloeizone tuinhuis	Afdruipzone/afvloeizone	-
--------------------------	-------------------------	---

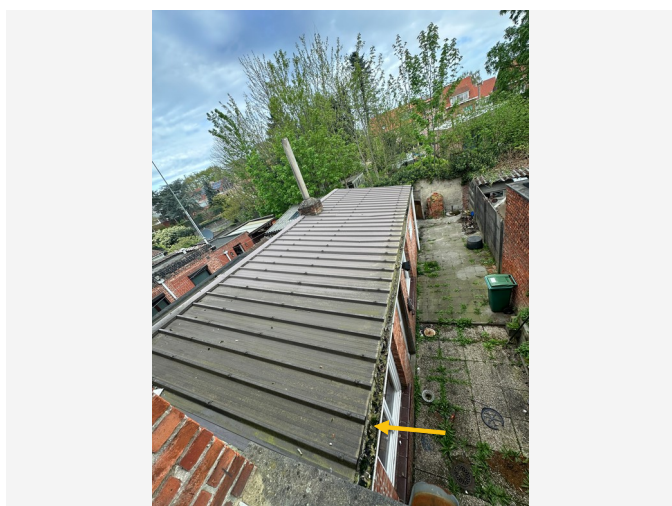
## Fiche 19: Onderdak (niet waarneembaar)

Beschrijving	Notitie	Terug te vinden op plannen
Fiche 19: Onderdak (niet waarneembaar)	Het onderdak van de achterbouw is niet waarneembaar. Bij werken, controleer een mogelijk verdacht onderdak op de aanwezigheid van asbest. De asbestdeskundige kan geen uitspraak doen over een eventueel onderdak.	Plan 1.3: Gelijkvloers plan 2
