Asbestinventarisatetest

Steenweg op Turnhout 128, 2360 Oud-Turnhout

Attestnummer : 20260606-000023.000

Niet-asbestveilig

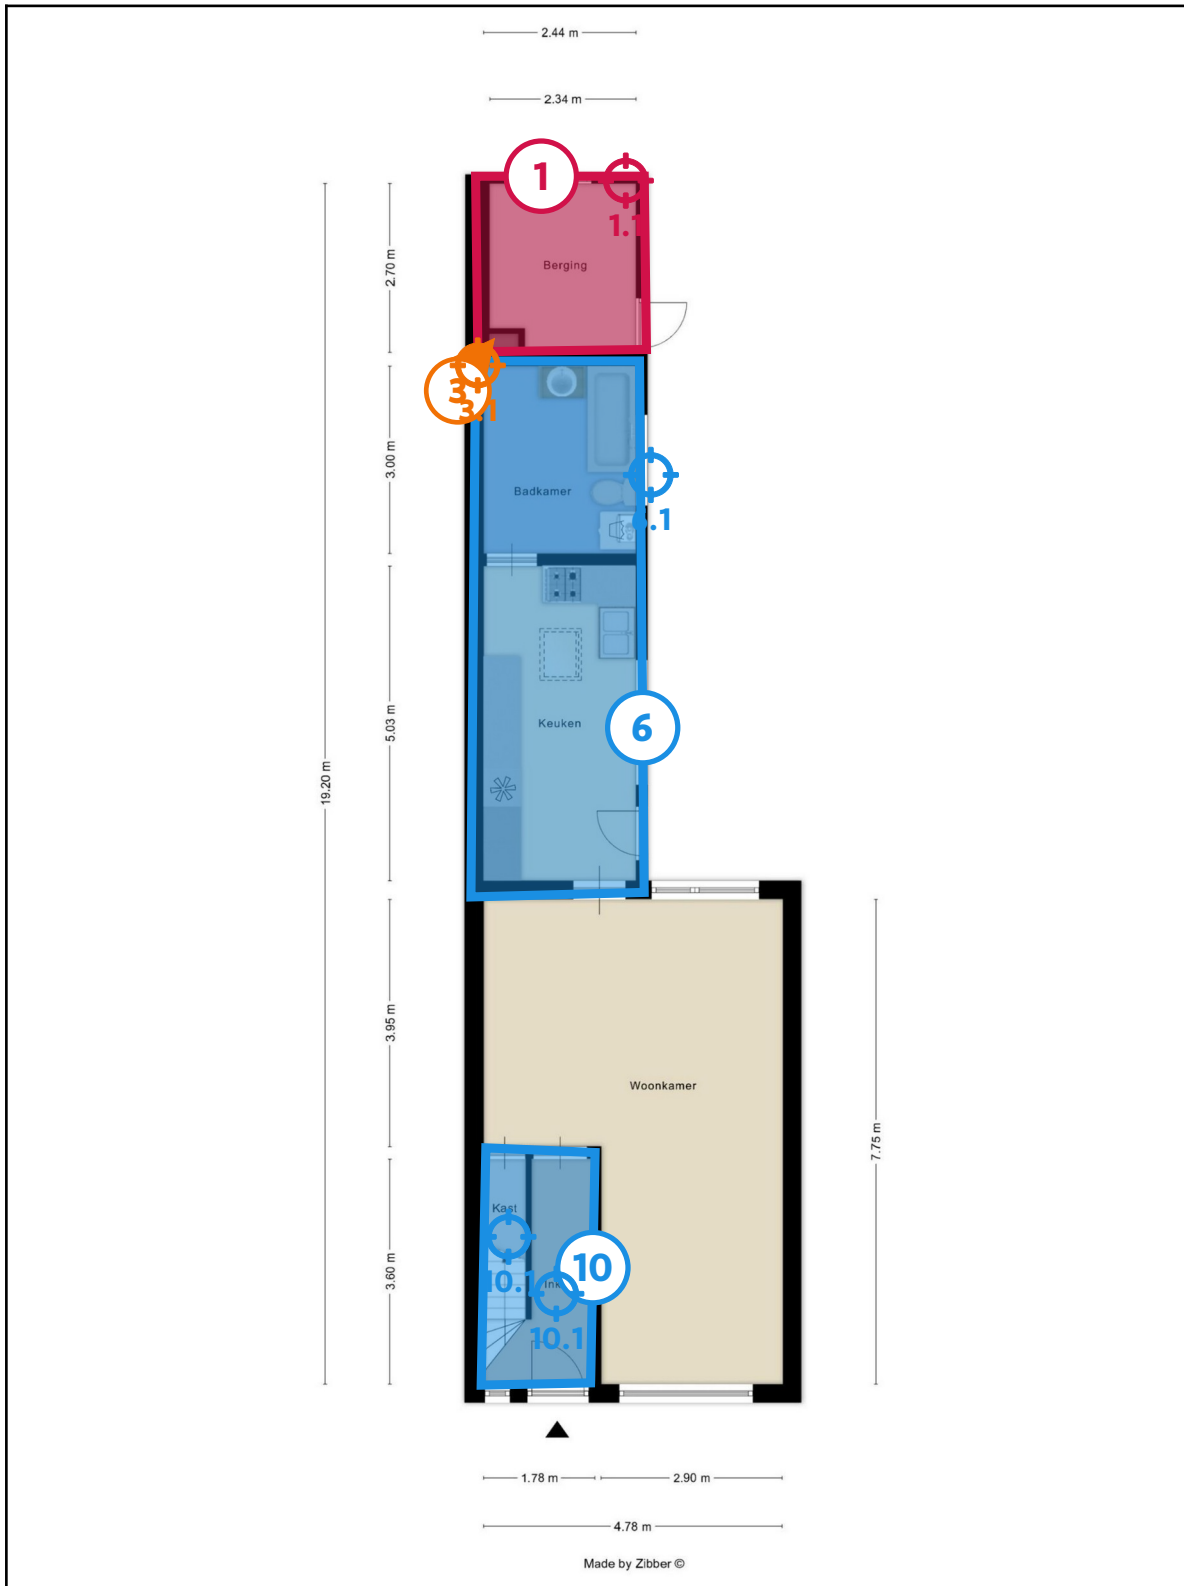
Plan 1.2: Gelijkvloers plan 2

1. Dak bestaande uit golfplaten	Asbestmateriaal	Dringend verwijderen
1.1 Code: 089/347/2026	Puntmonster	-
3. Schouwbus	Asbestmateriaal	Verwijderen
3.1 Code: 089/350/2026	Puntmonster	-
6. Roofing	Geen asbest	-
6.1 Code: 089/344/2026	Puntmonster	-
10. Pleisterwerk plafonds	Geen asbest	-
10.1 Code: 089/342/2026	Mengmonster	-

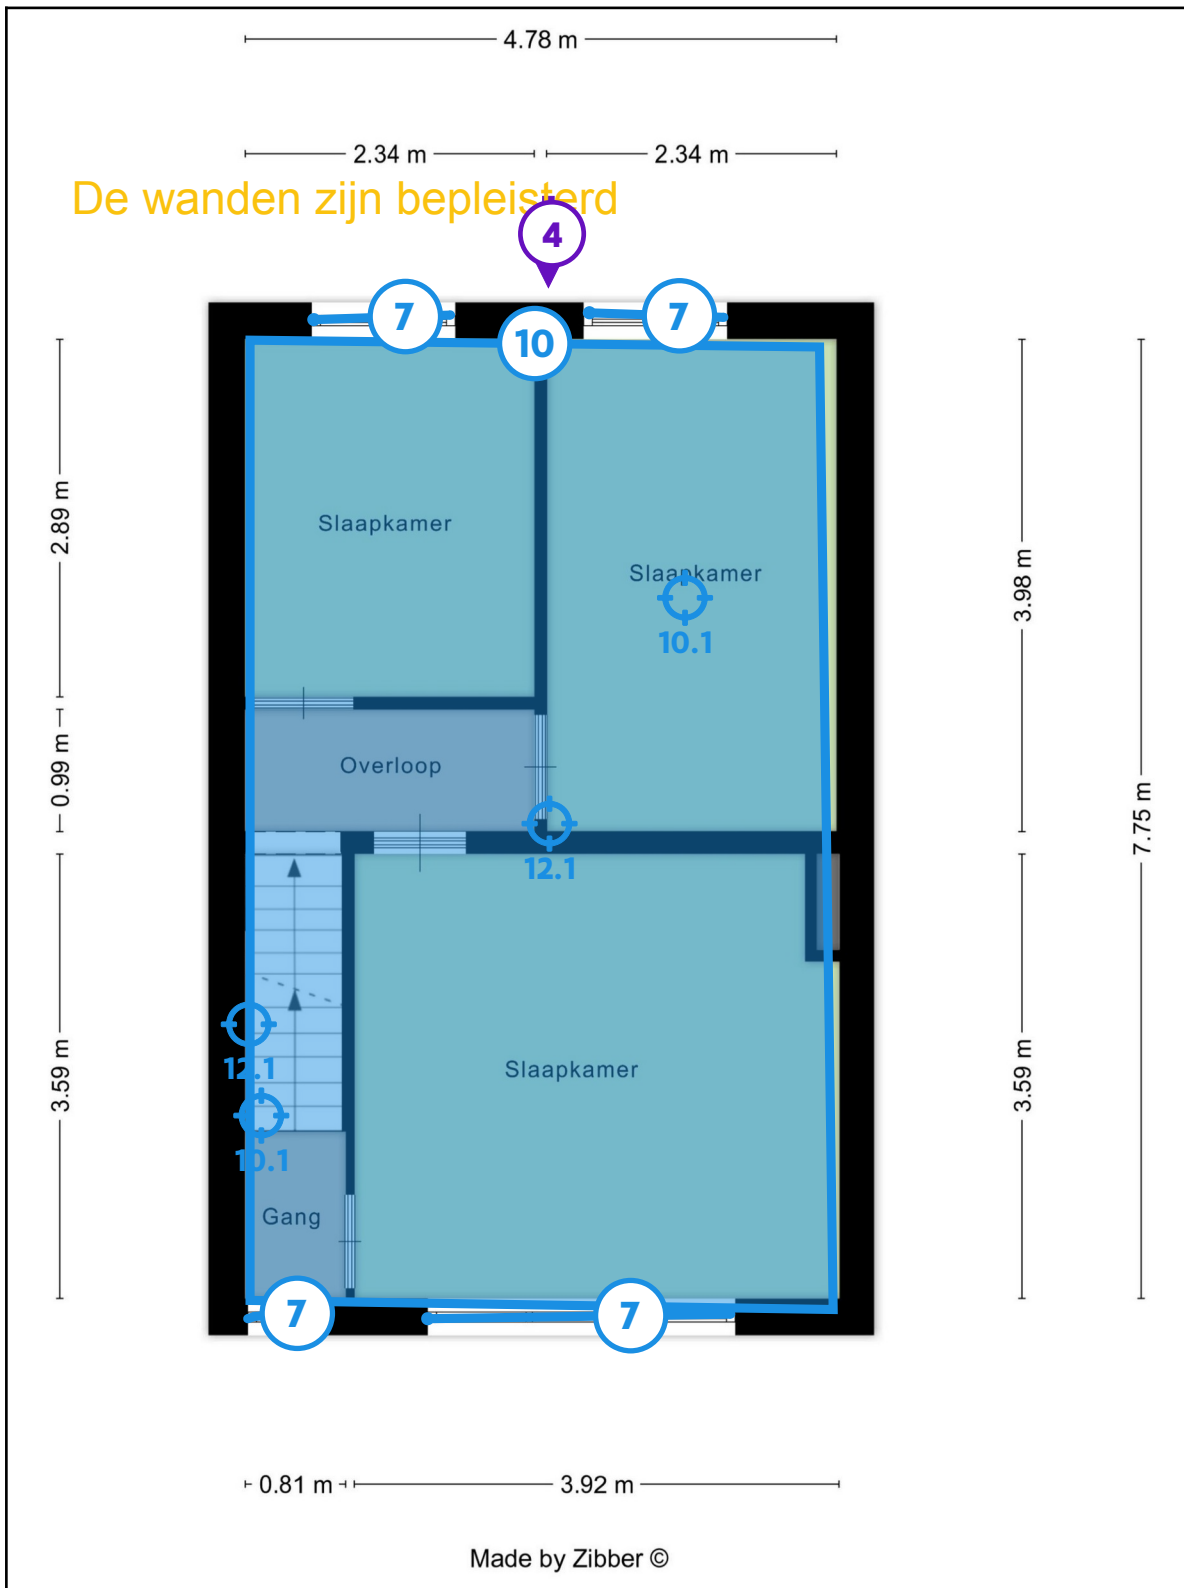
Plan 1.3: Eerste verdieping plan

4. Schouw	Beperking	-
7. Mastiek tussen kader en glas	Geen asbest	-
10. Pleisterwerk plafonds	Geen asbest	-
10.1 Code: 089/342/2026	Mengmonster	-
12. Pleisterwerk wanden	Geen asbest	-
12.1 Code: 089/341/2026	Mengmonster	-

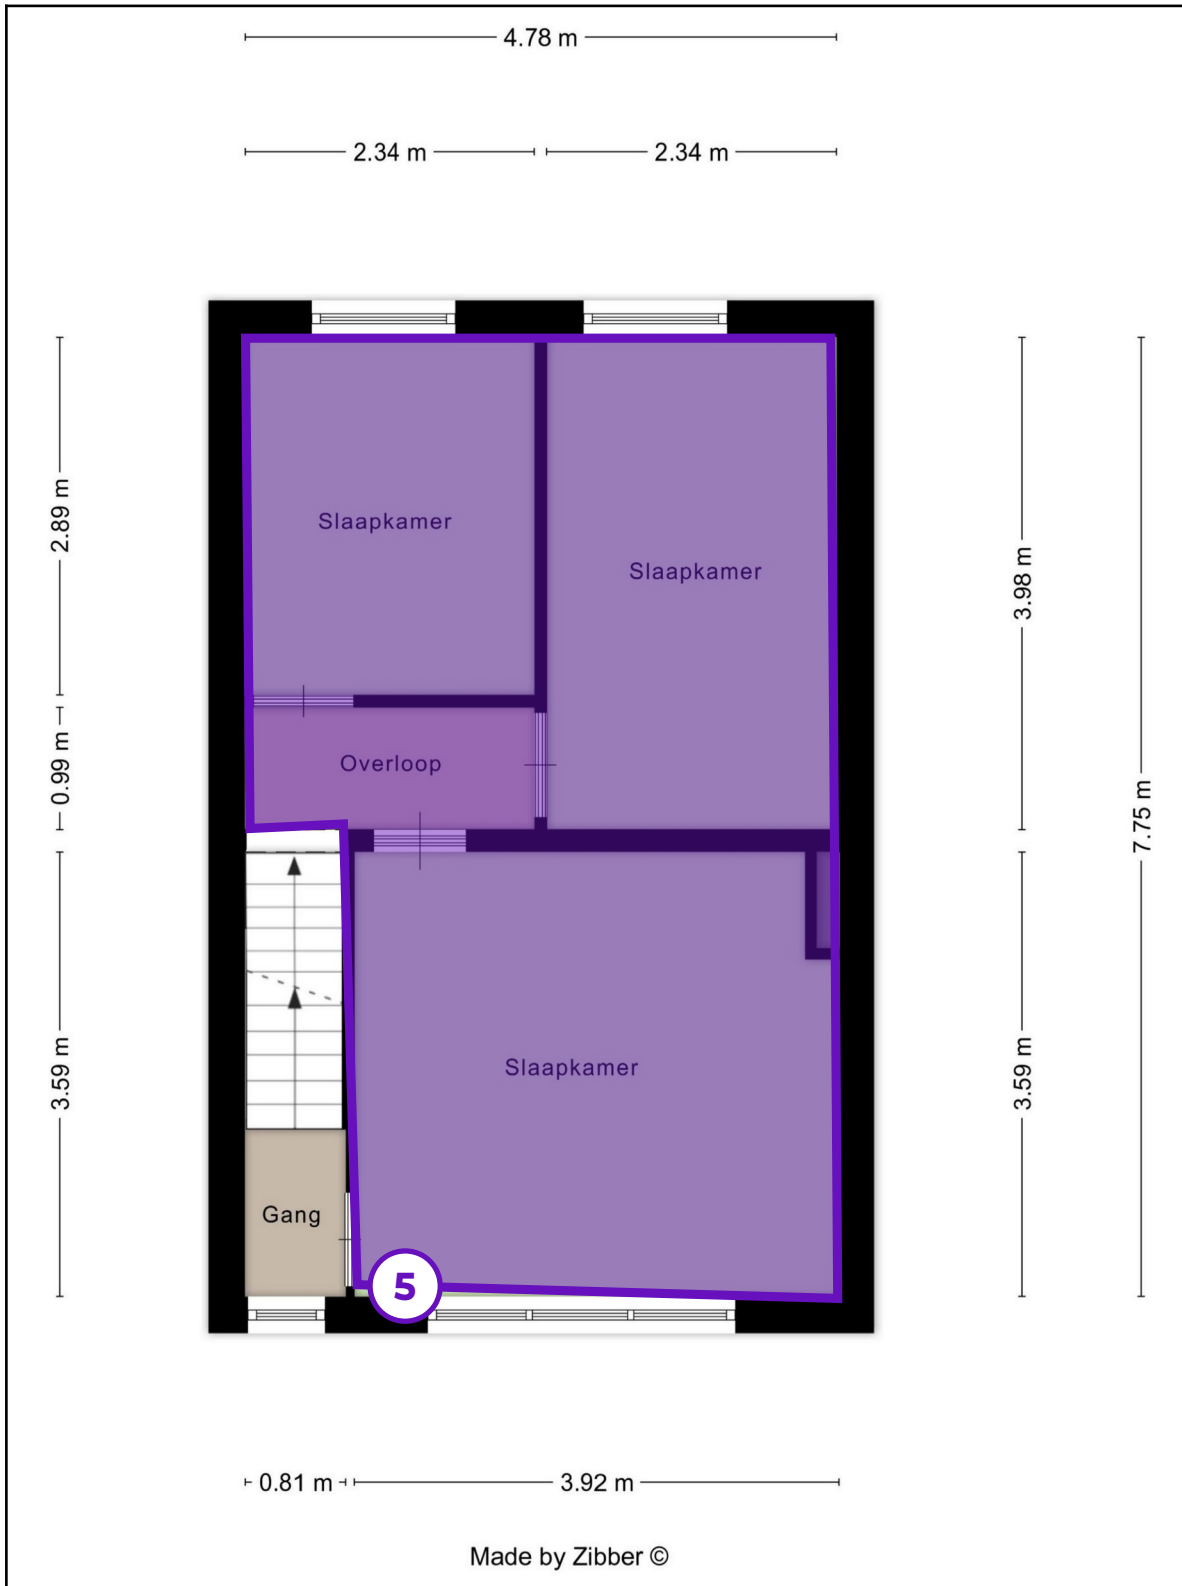
Plan 1.4: Eerste verdieping plan 2

5. Vinylvloeren	Advies	-
-----------------	--------	---

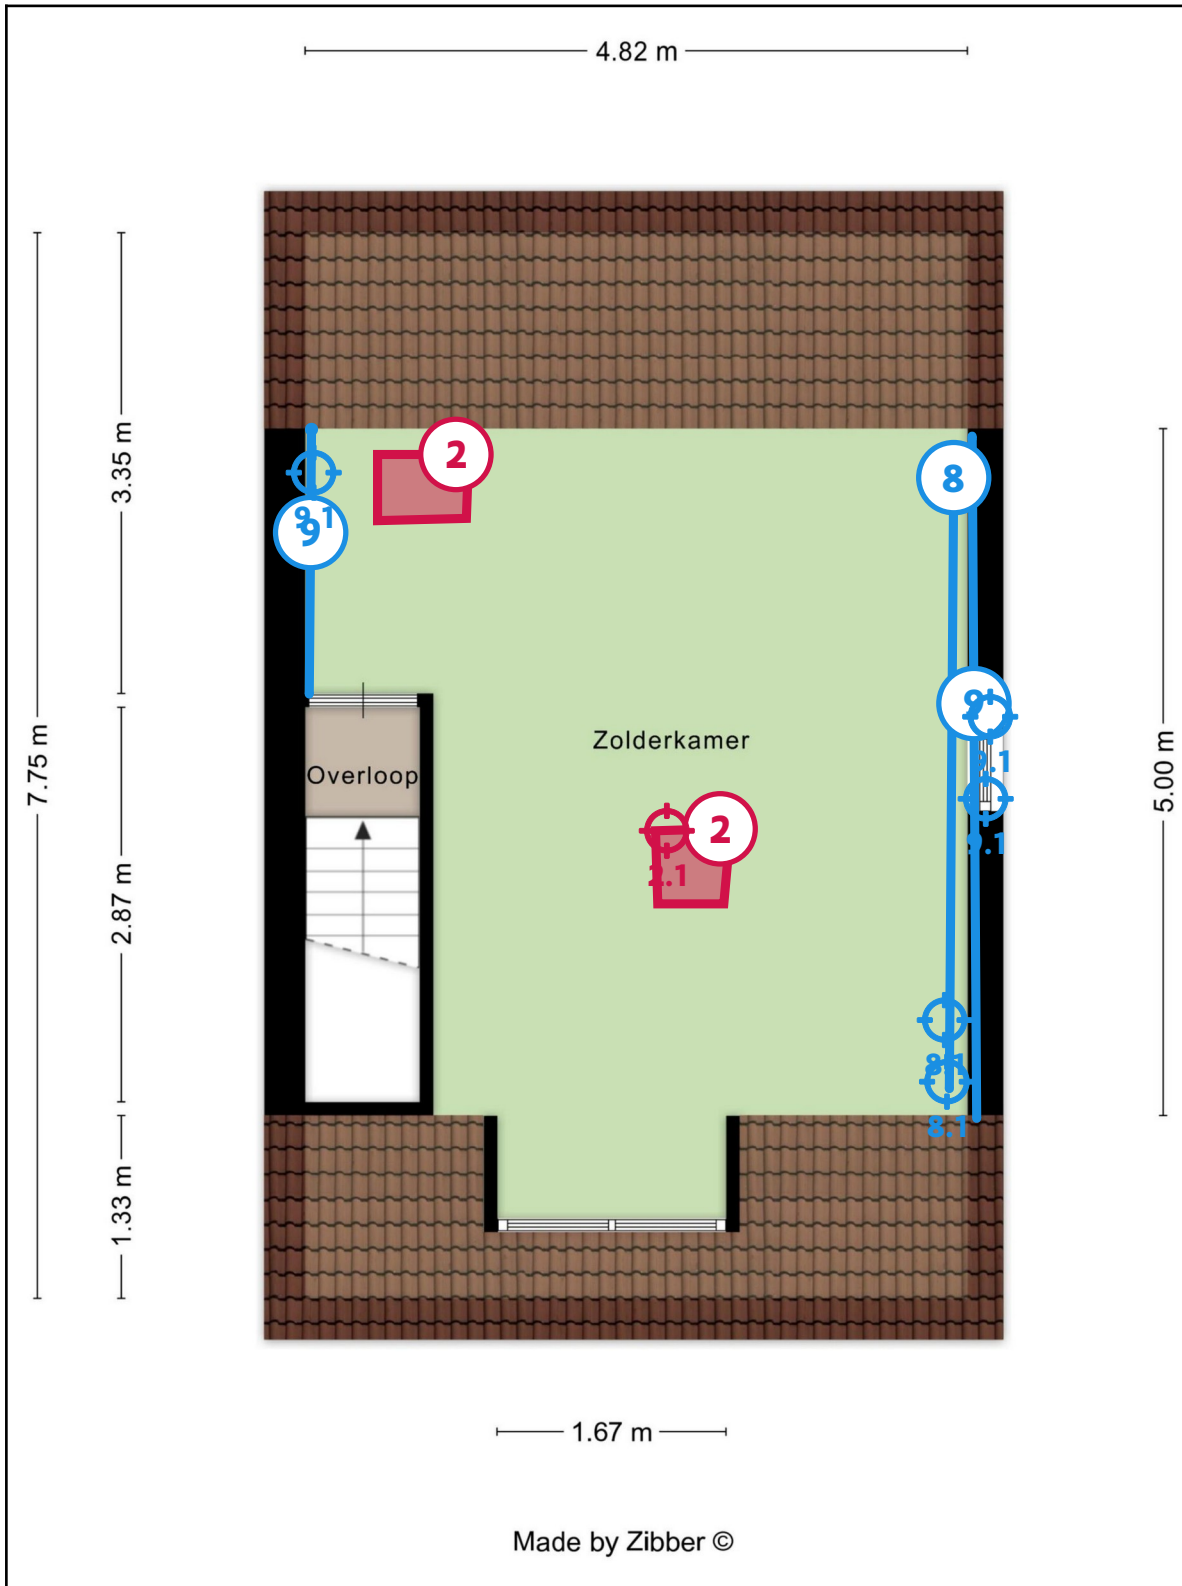
Plan 1.5: Tweede verdieping plan

2. Lambrisering	Asbestmateriaal	Dringend verwijderen
2.1 Code: 089/343/2026	Puntmonster	-
8. Leidingisolatie (karton)	Geen asbest	-
8.1 Code: 089/348/2026	Mengmonster	-
9. Cementen smeerlaag binnen	Geen asbest	-
9.1 Code: 089/349/2026	Mengmonster	-
