Asbestinventarisatetest

Doorslaardorp 41, 9160 Lokeren

Attestnummer : 20231003-000487.000

Uitgegeven op : 03.10.2023

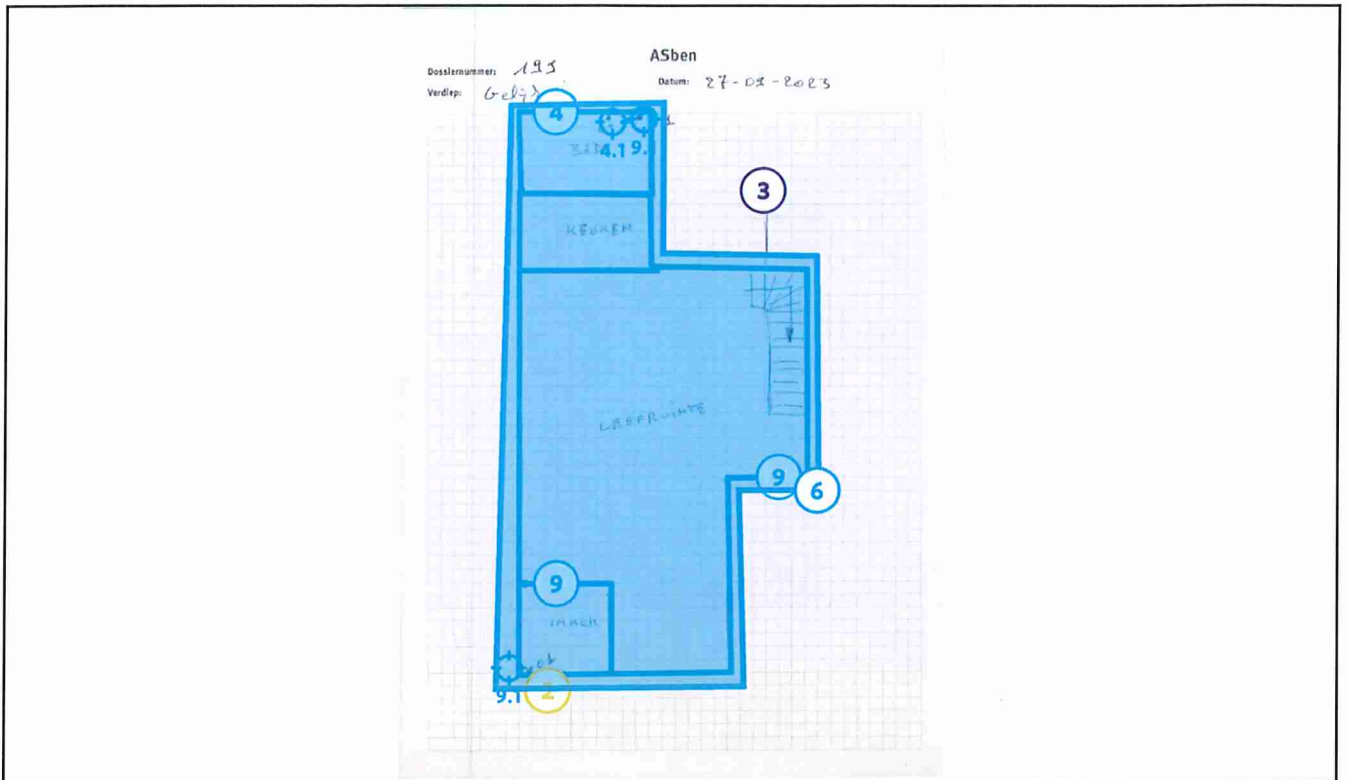
Plan 1.1: 2023-199 Gelijkvloers

Beschrijving	Type	Actie
2. Bakkelieten schakelkast	Asbestmateriaal	Zorgvuldig beheren
3. Mastiek raam Gemeenschappelijke muur	Advies	-
4. tegelijm fiance badkamer	Geen asbest	-
4.1 Code: 2023-199-03	Puntmonster	-
6. Houten Valsplafond GV	Geen asbest	-
9. Beploistering Muren	Geen asbest	-
9.1 Code: 2023-199-01	Mengmonster	-

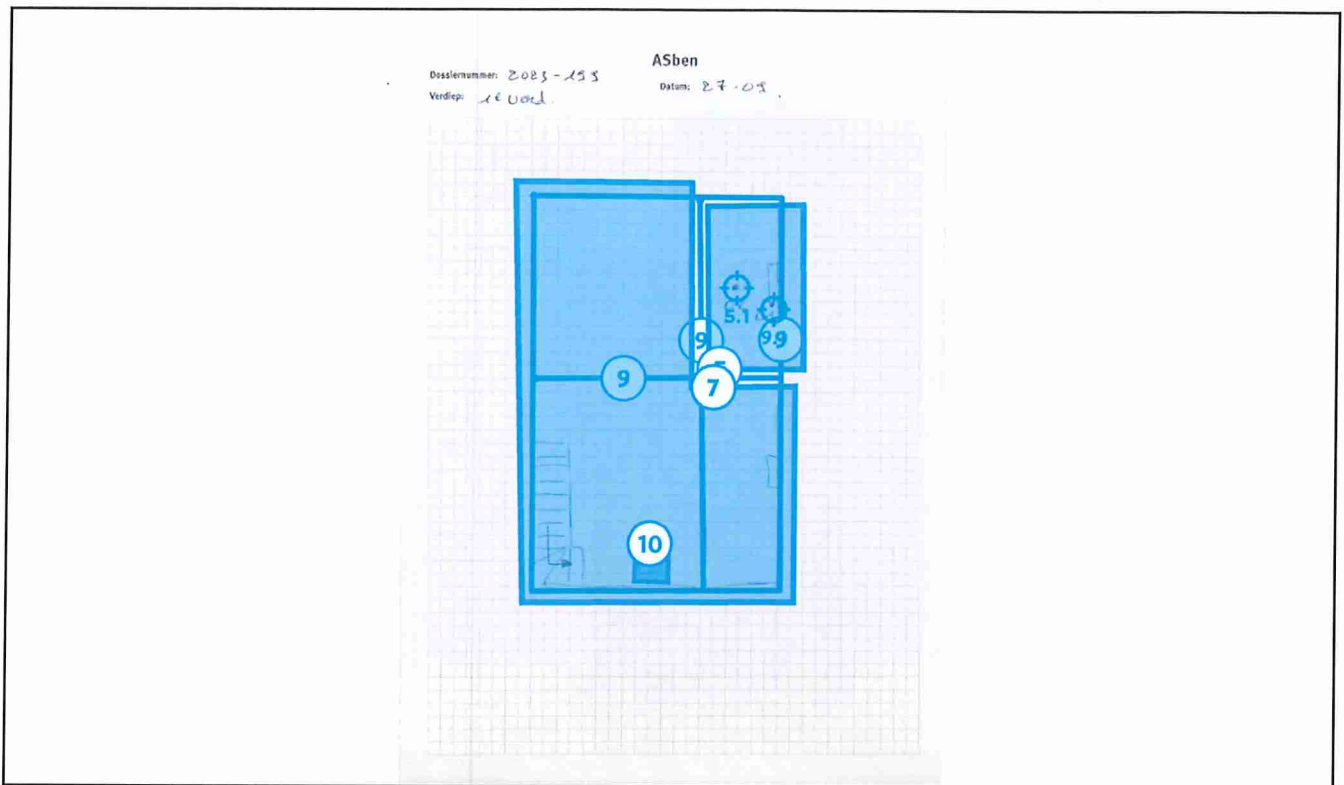
Plan 1.2: 2023-199 1e verdiep

Beschrijving	Type	Actie
5. Plafondtegels slaapk. 1e verdiep	Geen asbest	-
5.1 Code: 2023-199-02	Puntmonster	-
7. Valsplafond 1e verdiep	Geen asbest	-
9. Bepleistering Muren	Geen asbest	-
9.1 Code: 2023-199-01	Mengmonster	-
10. Velux dakraam achtergevel	Geen asbest	-

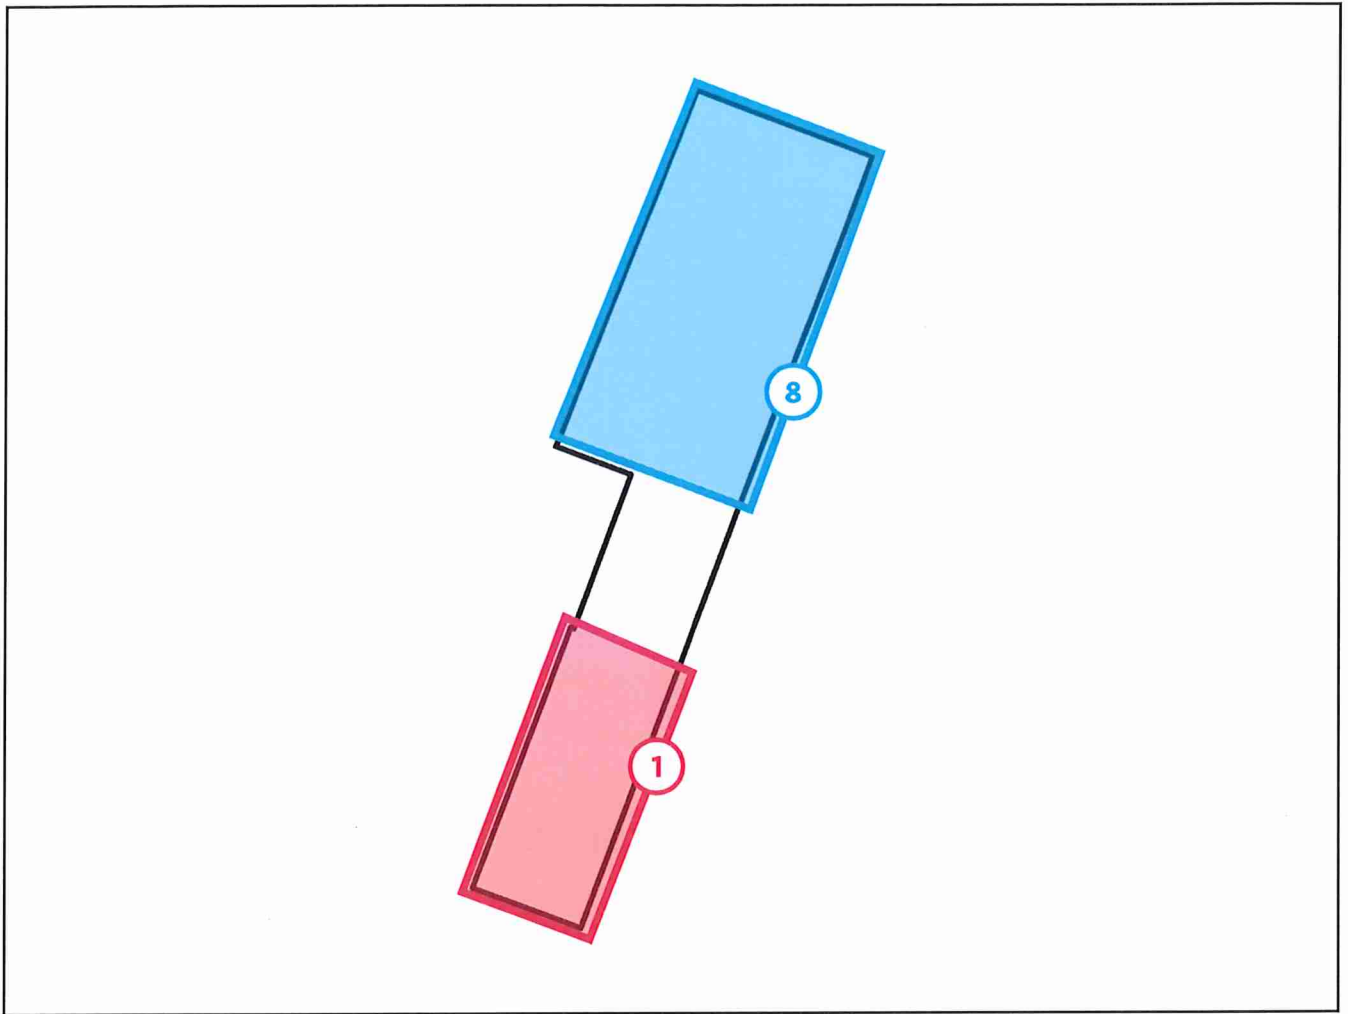
Plan 1.3: Hoofdgebouw plan

Beschrijving	Type	Actie
1. golfplaten stalling	Asbestmateriaal	Dringend verwijderen
8. Onderdak Woning	Geen asbest	-

- Eenvoudige handelingen: mag via doe-het-zelf of door werknemer(s) met opleidingsattest eenvoudige handelingen
mag via doe-het-zelf of door werknemer(s) met opleidingsattest eenvoudige handelingen opgelet bij verwijdering golfplaten bevochtigen met hechtmiddel en platen intact houden, onbeschadigd en in dubbele verpakking aanbieden in het containerpark of laten ophalen (volgens de richtijnen van het plaatselijk containerpark en Ovam)
- Eenvoudige handelingen: enkel door erkend asbestverwijderaar
Golfplaten zijn in oorsprong hechtgebonden maar indien deze niet zonder breken verwijderbaar zijn mogen deze enkel door erkende asbestverwijderaars gebeuren onder de methodiek eenvoudige handelingen met bijkomende maatregelen.
