# Asbestinventarisatetest

Oostkouterstraat 62, 9220 Hamme

Attestnummer : **20240422-000023.000**

Uitgegeven op : **22.04.2024**

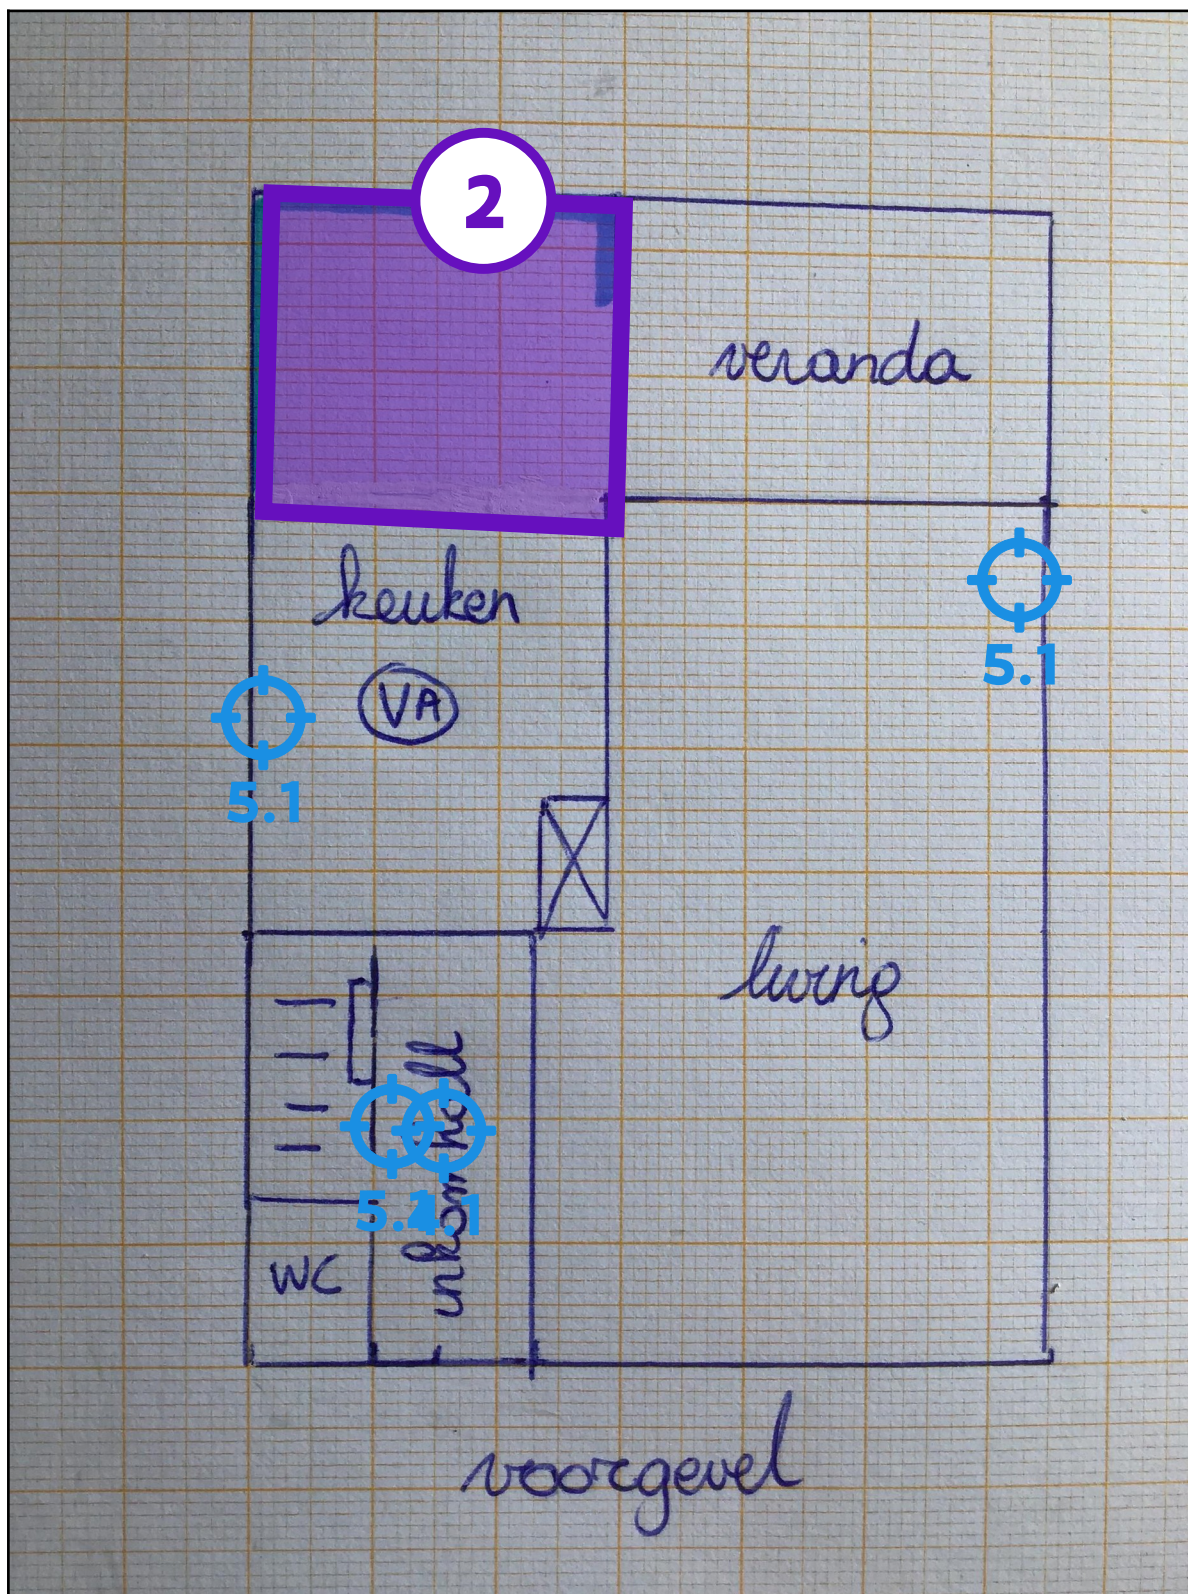
## Plan 1.2: Gelijkvloers

2. Aanbouw keuken - dakbekleding EPDM	Advies	-
4. Pleisterwerk plafonds	Geen asbest	-
4.1 Code: MM02	Mengmonster	-
5. Pleisterwerk muren	Geen asbest	-
5.1 Code: MM01	Mengmonster	-

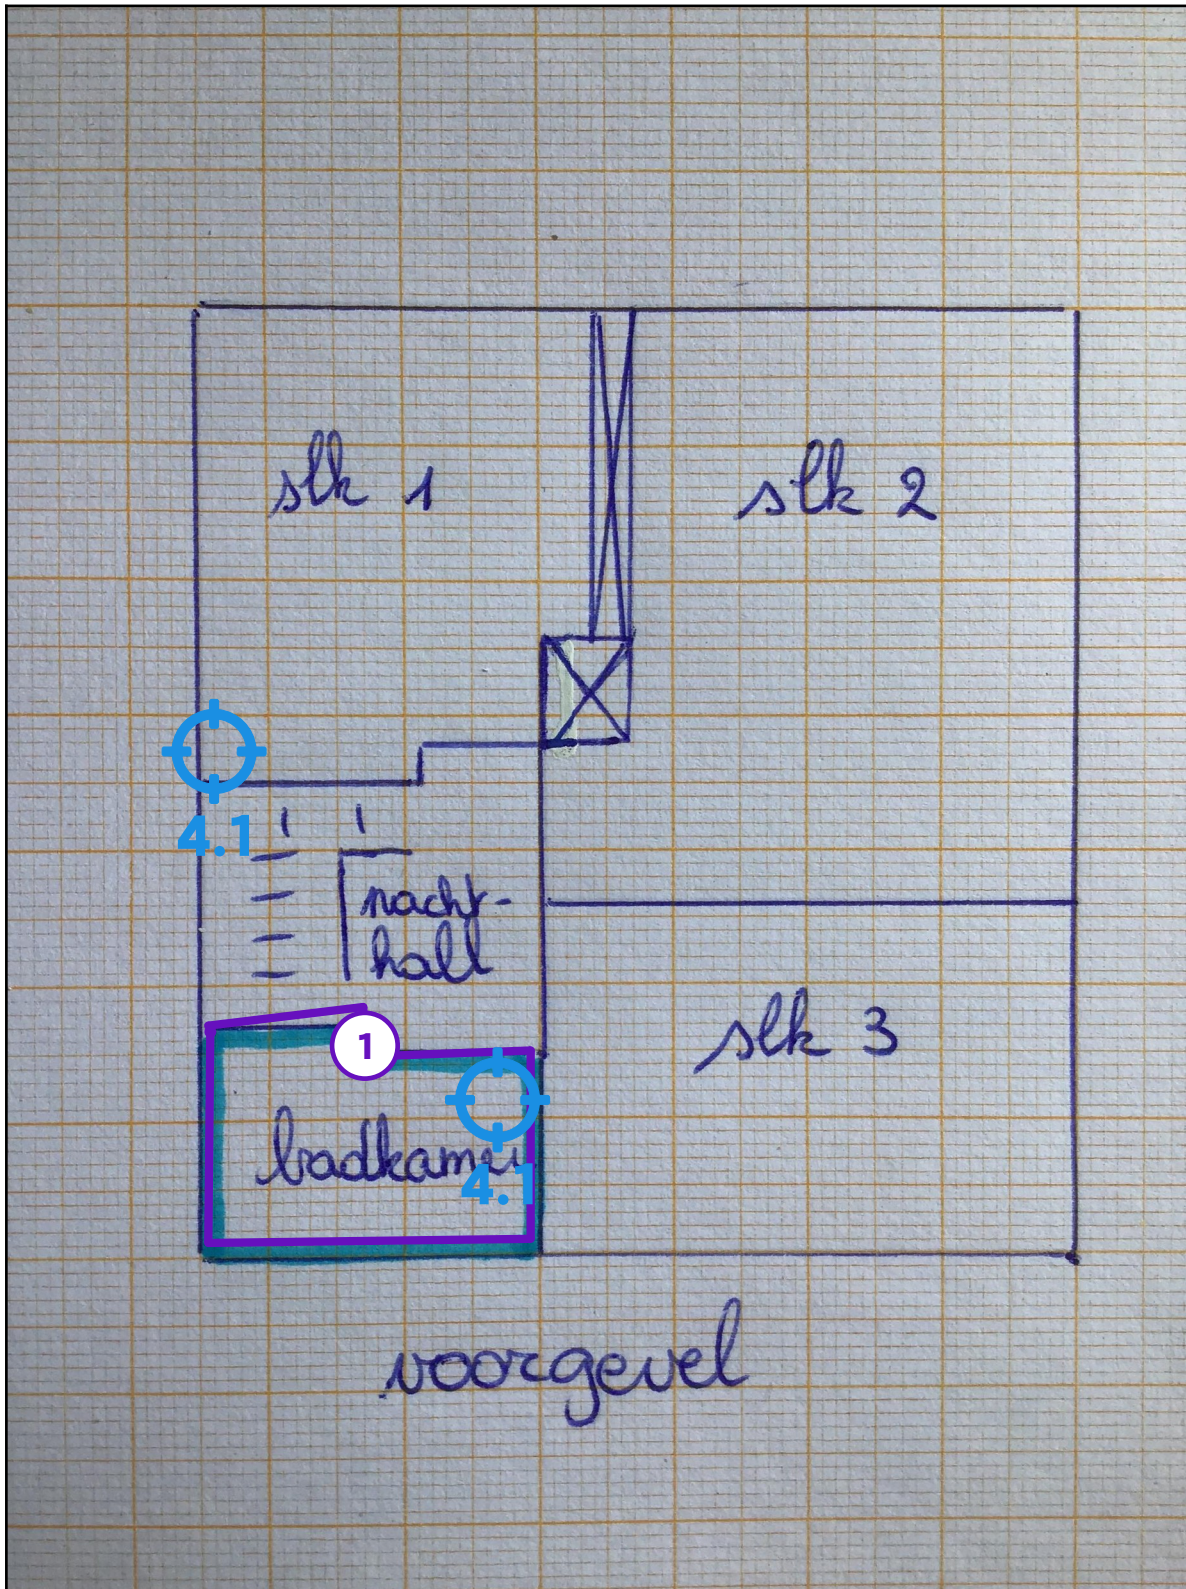
## Plan 1.3: Eerste verdieping

1. Badkamer - tegels	Advies	-
4. Pleisterwerk plafonds	Geen asbest	-
4.1 Code: MM02	Mengmonster	-

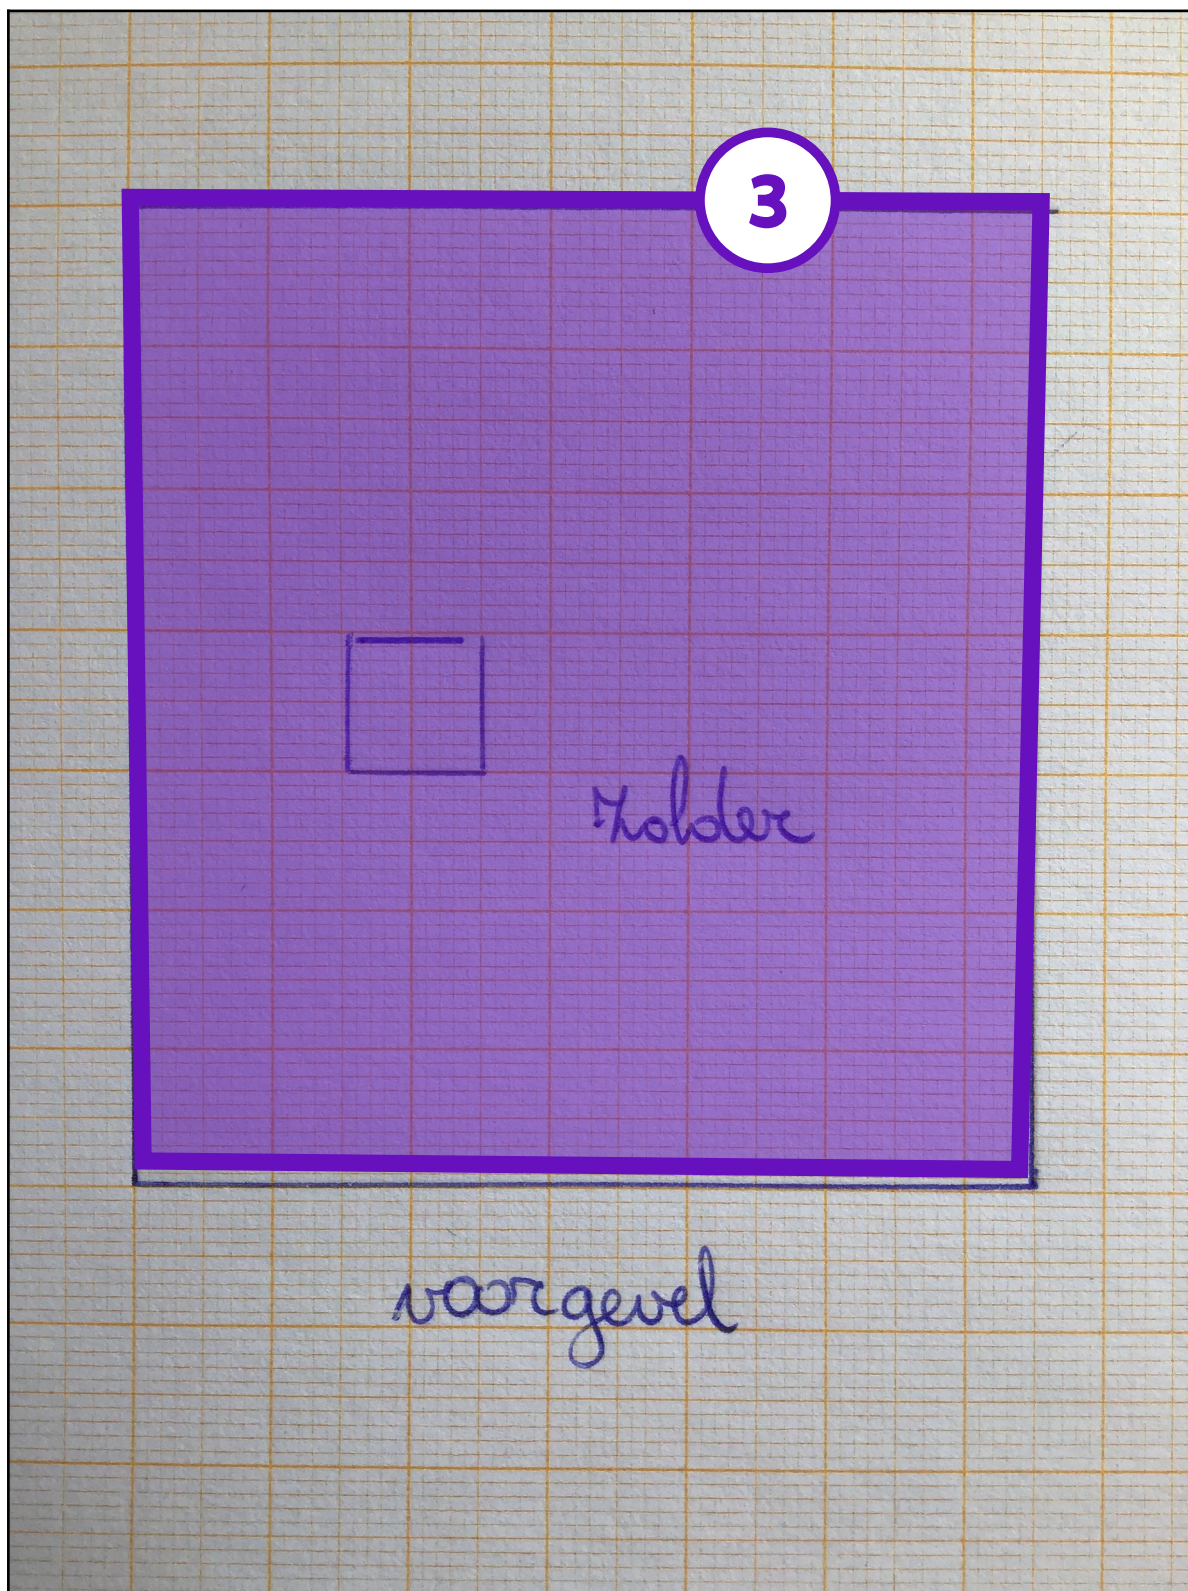
## Plan 1.4: Zolder

3. Zolder - onderdak	Advies	-
----------------------	--------	---
