# Asbestinventarisatetest

Molenstraat 7B, 9190 Stekene

Attestnummer : 20240305-000317.000

**Niet-asbestveilig**

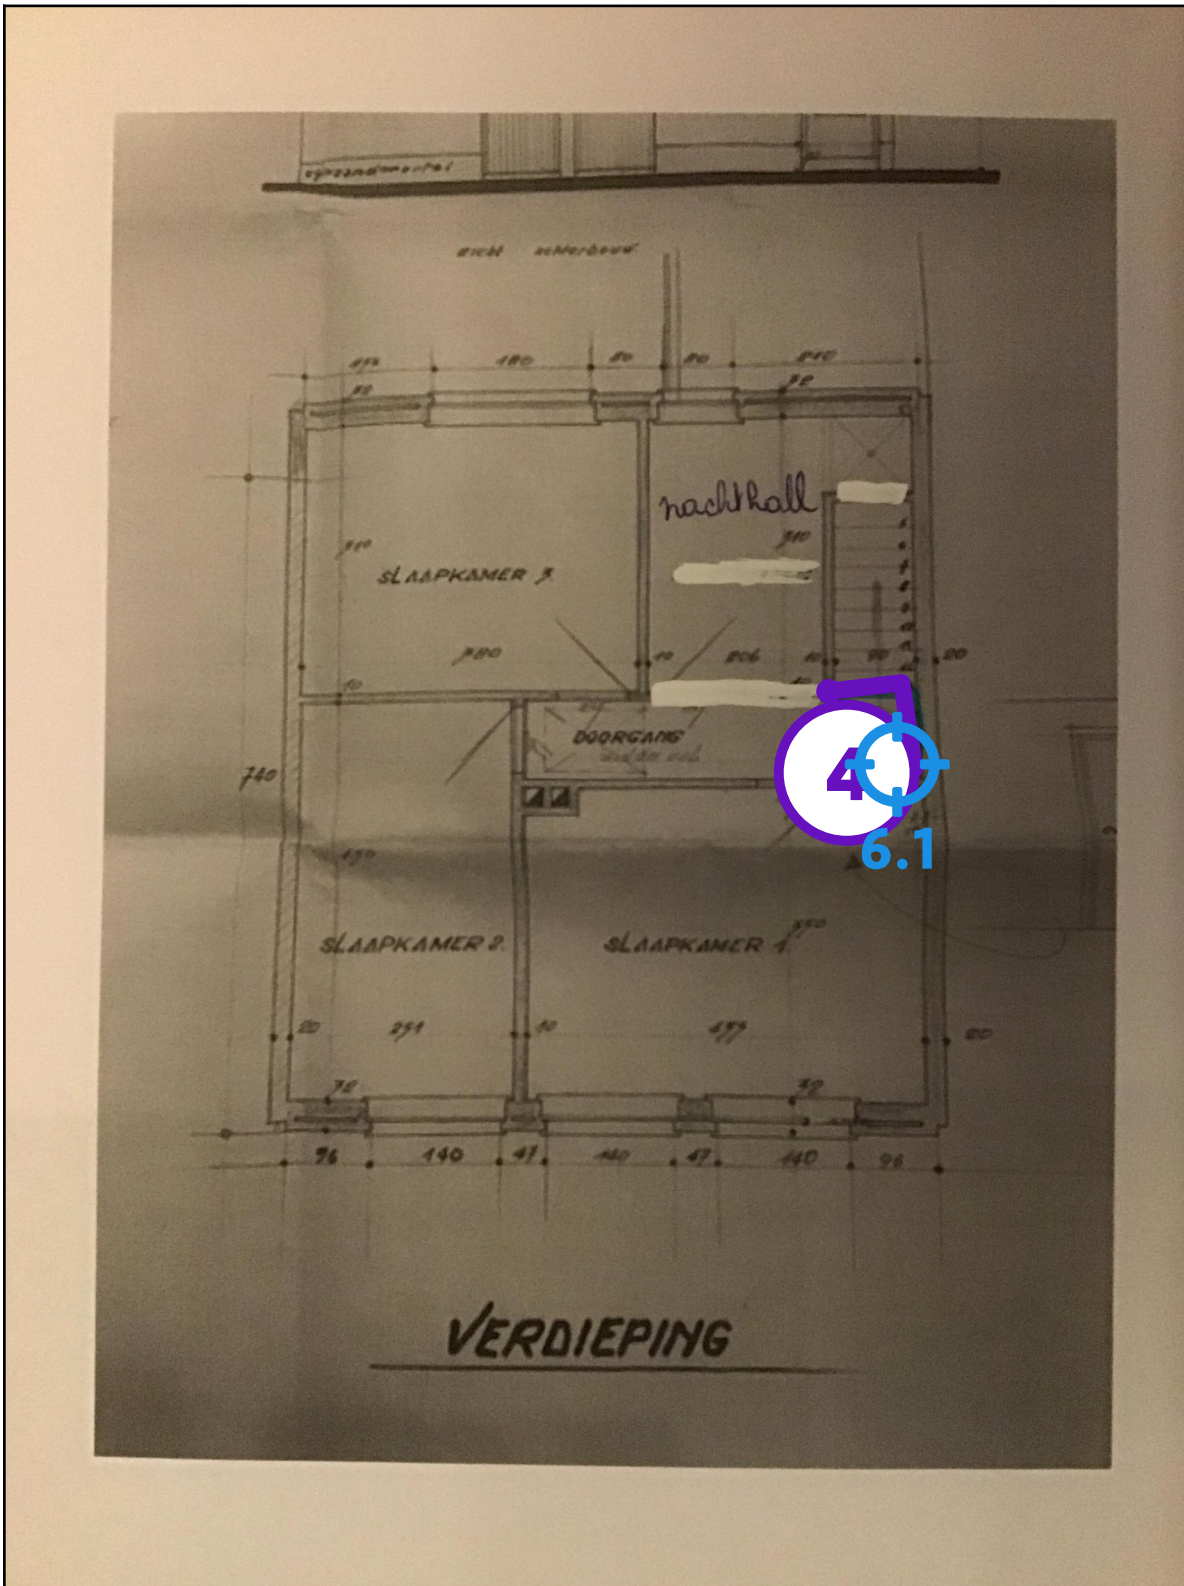
## Plan 1.4: 1ste verdieping

4. Keuken/douche - tegels	Advies	-
6. Pleisterwerk plafonds	Geen asbest	-
6.1 Code: MM02	Mengmonster	-

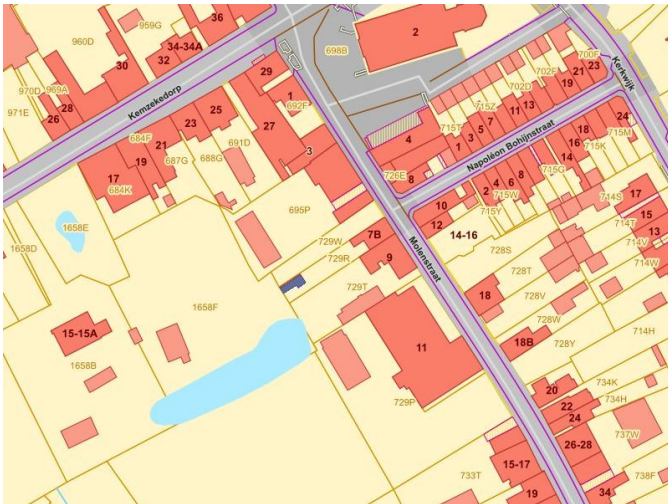
## Zone 2: Kippenhok

Beschrijving	Type	Actie
1. Tuinberging/hondenhok - golfplaten	Asbestmateriaal	<a href="#">Verwijderen</a>

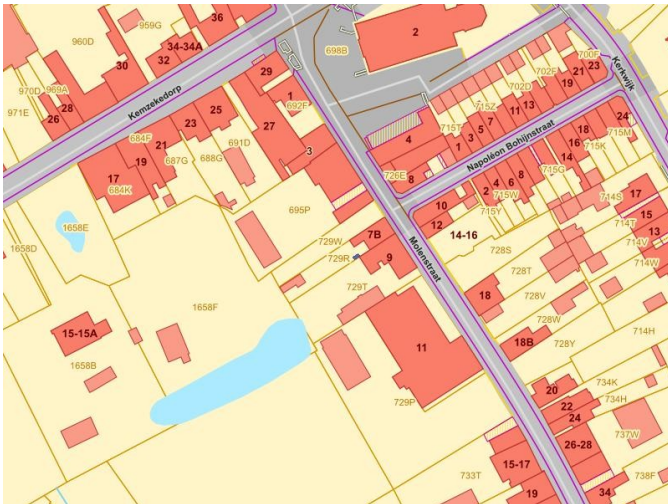
## Zone 3: Hondenhok

Beschrijving	Type	Actie
1. Tuinberging/hondenhok - golfplaten	Asbestmateriaal	<a href="#">Verwijderen</a>
