# Asbestinventarisatetest

Hofstraat 30, 9100 Sint-Niklaas

Attestnummer : 20250107-000113.000

Uitgegeven op : 07.01.2025

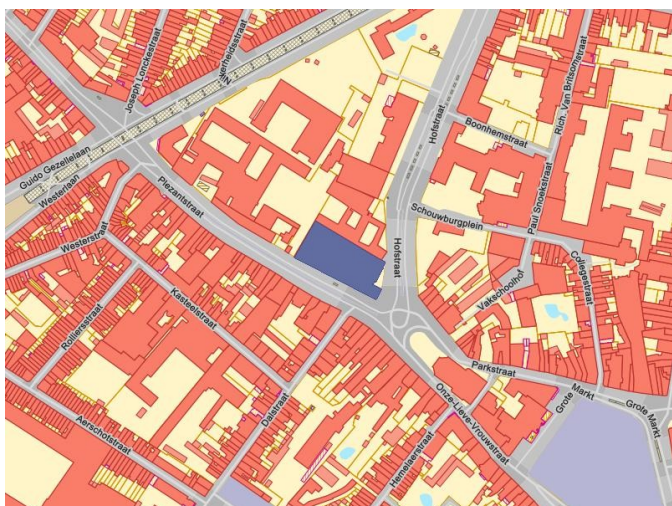
# Zone 1: Appartementsgebouw

Tijdens de inspectie vastgesteld:

- 0 Asbestmaterialen
- 0 Beperkingen
- 0 Uitsluitingen
- 0 Roerende goederen
- 0 Puin, steenslag, (water)bodem
- 1 Advies
- 2 Geen asbest

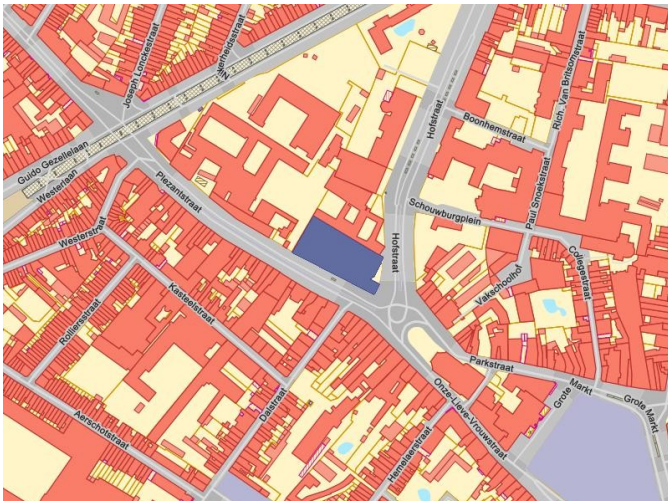
## Zone 2: Overig gebied

Tijdens de inspectie vastgesteld:

- 0 Asbestmaterialen
- 0 Beperkingen
- 0 Roerende goederen
- 0 Puin, steenslag, (water)bodem
- 0 Adviezen
- 0 Geen asbest
