# Asbestinventarisatattest

Vijfstraten 150, 9100 Sint-Niklaas

Attestnummer : 20250219-000036.001

Uitgegeven op : 19.02.2025

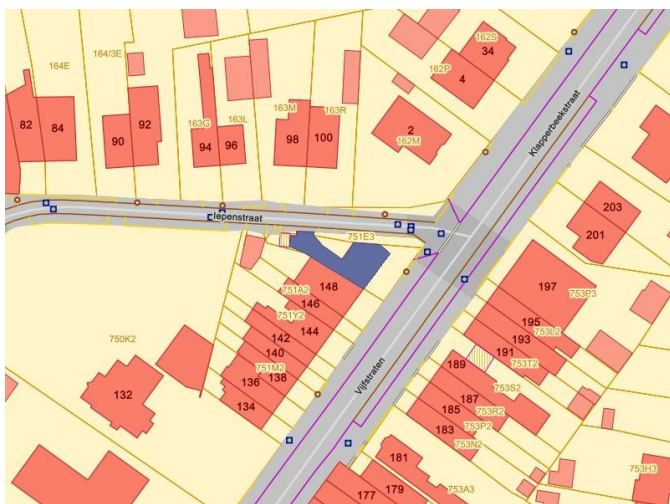
## Zone 1: Woning

**2 Asbestmaterialen**

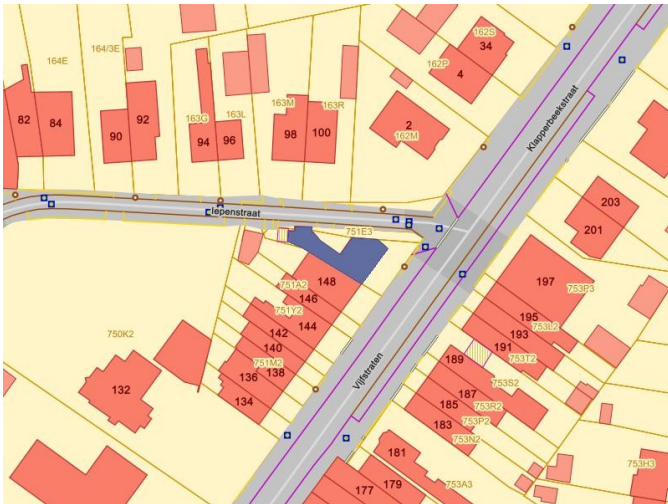
## Zone 2: Overig gebied

- 0 Asbestmaterialen
- 0 Beperkingen
- 0 Roerende goederen
- 0 Puin, steenslag, (water)bodem
- 0 Adviezen
- 0 Geen asbest
