# Asbestinventarisatattest

Koningin Fabiolapark 787, 9100 Sint-Niklaas

Attestnummer : 20250702-000039.000

Uitgegeven op : 02.07.2025

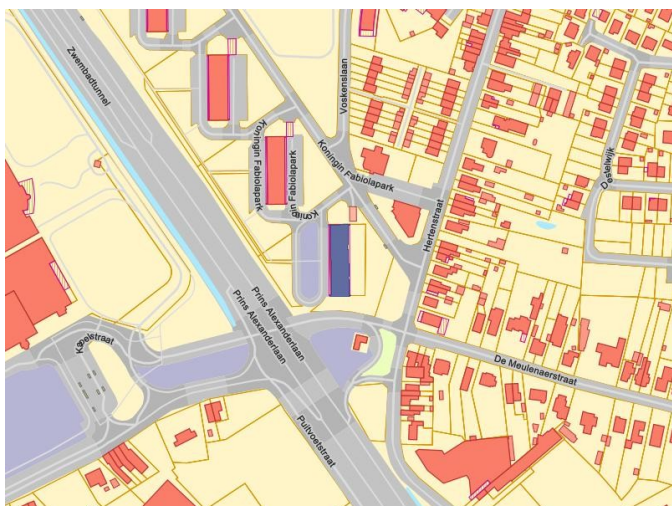
# Zone 1: Appartementsgebouw

**1 Asbestmateriaal**

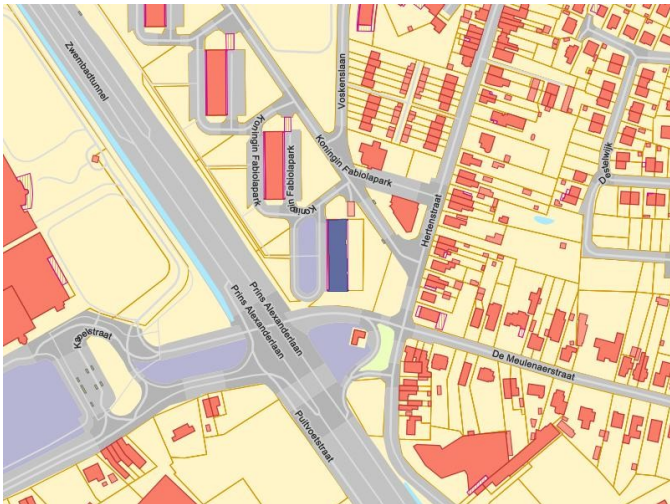
## Zone 2: Overig gebied

- 0 Asbestmaterialen
- 0 Beperkingen
- 0 Roerende goederen
- 0 Puin, steenslag, (water)bodem
- 0 Adviezen
- 0 Geen asbest
