# Asbestinventarisatetest

Koestraat 202W, 9190 Stekene

Attestnummer : 20240714-000032.000

**Niet-asbestveilig**

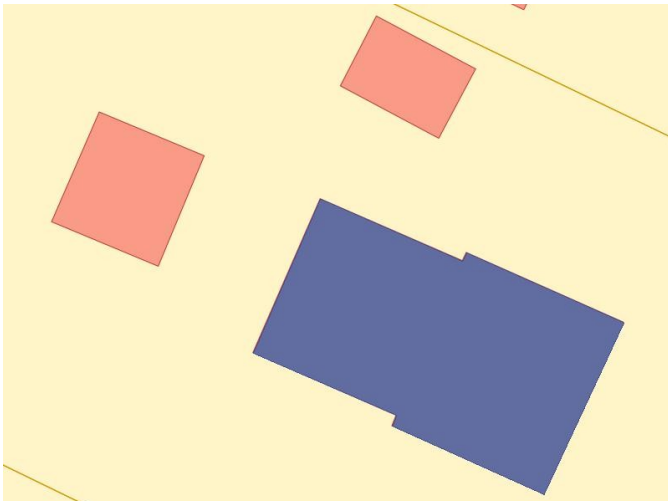
## Zone 1: Chalet

### 2 Asbestmaterialen

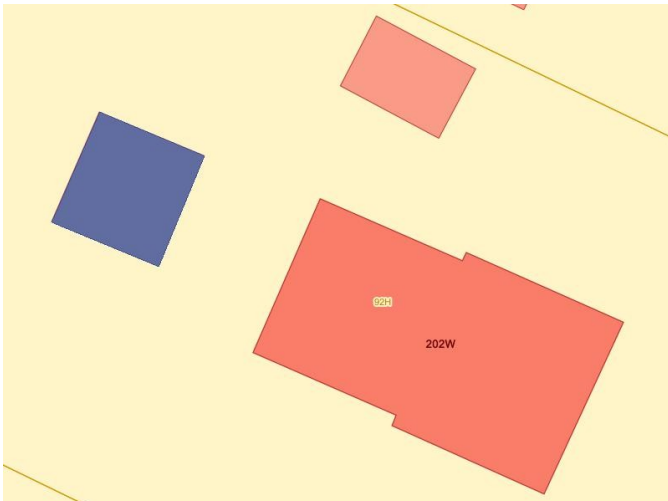
## Zone 2: Tuinhuis 1

- 0 Asbestmaterialen
- 0 Beperkingen
- 0 Uitsluitingen
- 0 Roerende goederen
- 0 Puin, steenslag, (water)bodem
- 0 Adviezen
- 1 **Geen asbest**

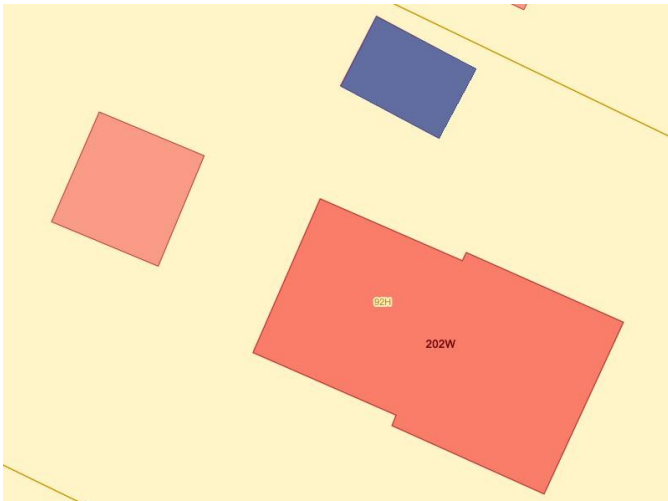
## Zone 3: Tuinhuis 2

### 1     **Asbestmateriaal**

| Beschrijving | Type | Actie |
|---|---|---|
| 2. Chalet/tuinhuis 2 - boord onderaan | Asbestmateriaal | Verwijderen |

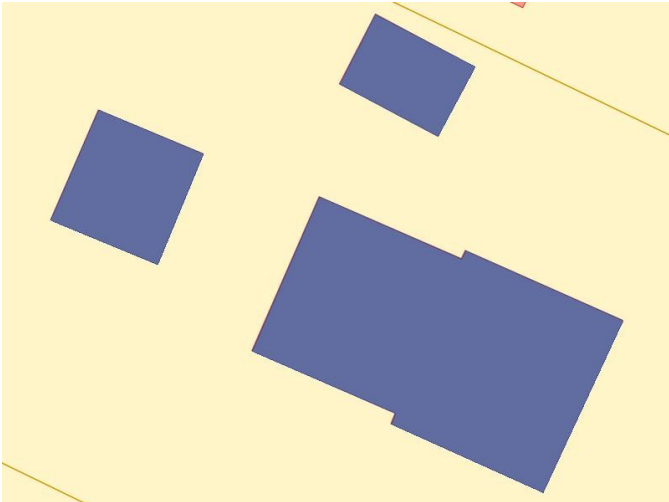
## Zone 4: Overig gebied

- 1 Asbestmateriaal**
- 0 Roerend goed
- 0 Puin, steenslag, (water)bodem
- 0 Geen asbest
