# Asbestinventarisatattest

Heidebloemstraat 91, 9100 Sint-Niklaas

Attestnummer : 20250916-000334.000

Uitgegeven op : 16.09.2025

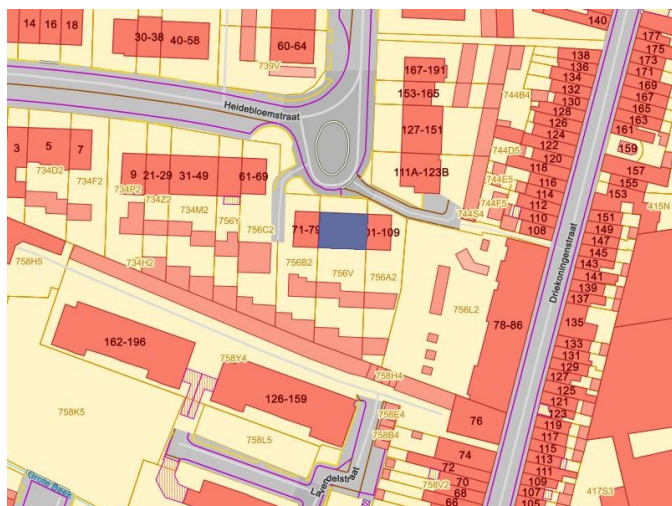
# Zone 1: Hoofdgebouw

Tijdens de inspectie vastgesteld:

- 0 Asbestmaterialen
- 0 Beperkingen
- 0 Uitsluitingen
- 0 Roerende goederen
- 0 Puin, steenslag, (water)bodem
- 4 Adviezen
- 3 Geen asbest

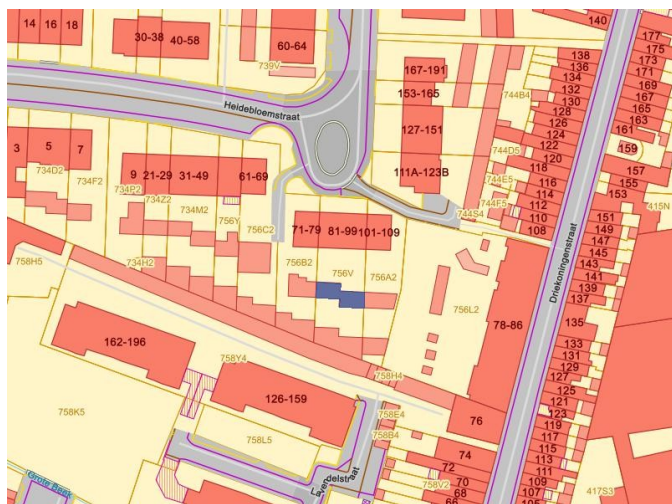
## Zone 2: garagebox NR 9

Tijdens de inspectie vastgesteld:

- 0 Asbestmaterialen
- 0 Beperkingen
- 0 Uitsluitingen
- 0 Roerende goederen
- 0 Puin, steenslag, (water)bodem
- 1 Advies
- 0 Geen asbest

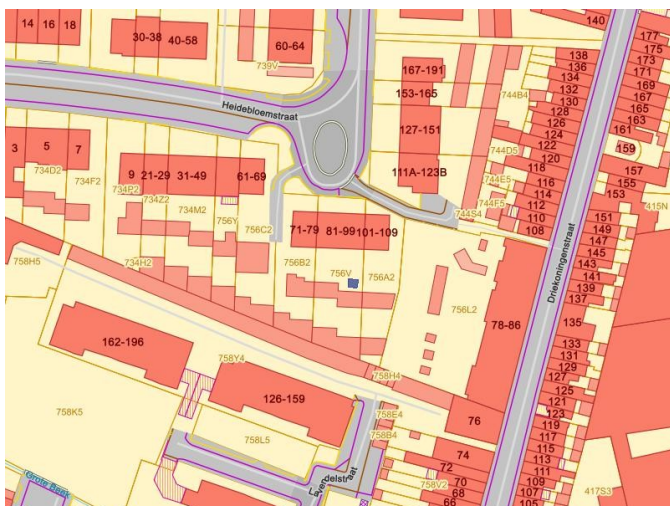
### Zone 3: tuinhuis

Tijdens de inspectie vastgesteld:
