# Asbestinventarisatattest

Kasteelstraat 1/A, 9170 Sint-Gillis-Waas

Attestnummer : 20251124-000104.000

**Niet-asbestveilig**

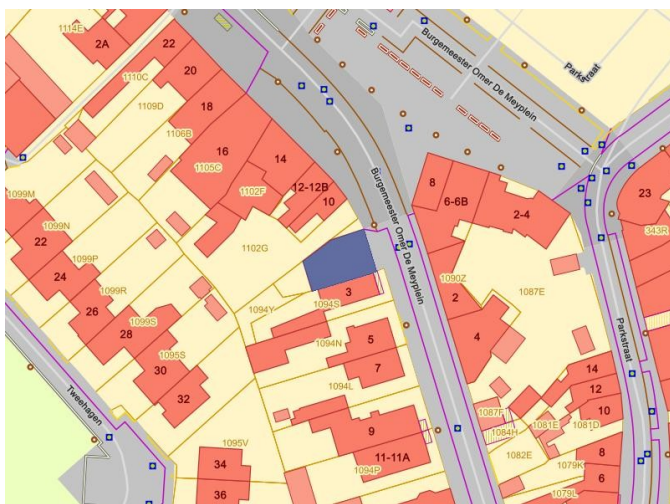
## Zone 1: Appartementsgebouw

Tijdens de inspectie vastgesteld:

## 5 Asbestmaterialien

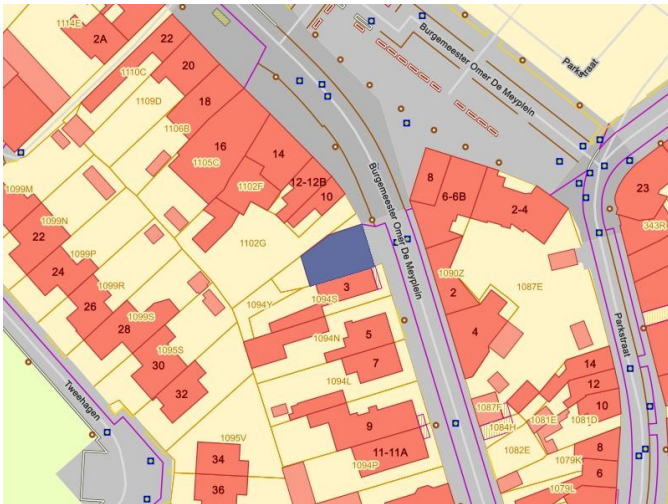
## Zone 2: Overig gebied

Tijdens de inspectie vastgesteld:

- 0 Asbestmaterialen
- 0 Beperkingen
- 0 Roerende goederen
- 0 Puin, steenslag, (water)bodem
- 0 Adviezen
- 0 Geen asbest
- 0 Afdruipzones/afvloeizones
