# Asbestinventarisatattest

Tabakstraat 30, 9100 Sint-Niklaas

Attestnummer : 20260121-000083.000

Uitgegeven op : 21.01.2026

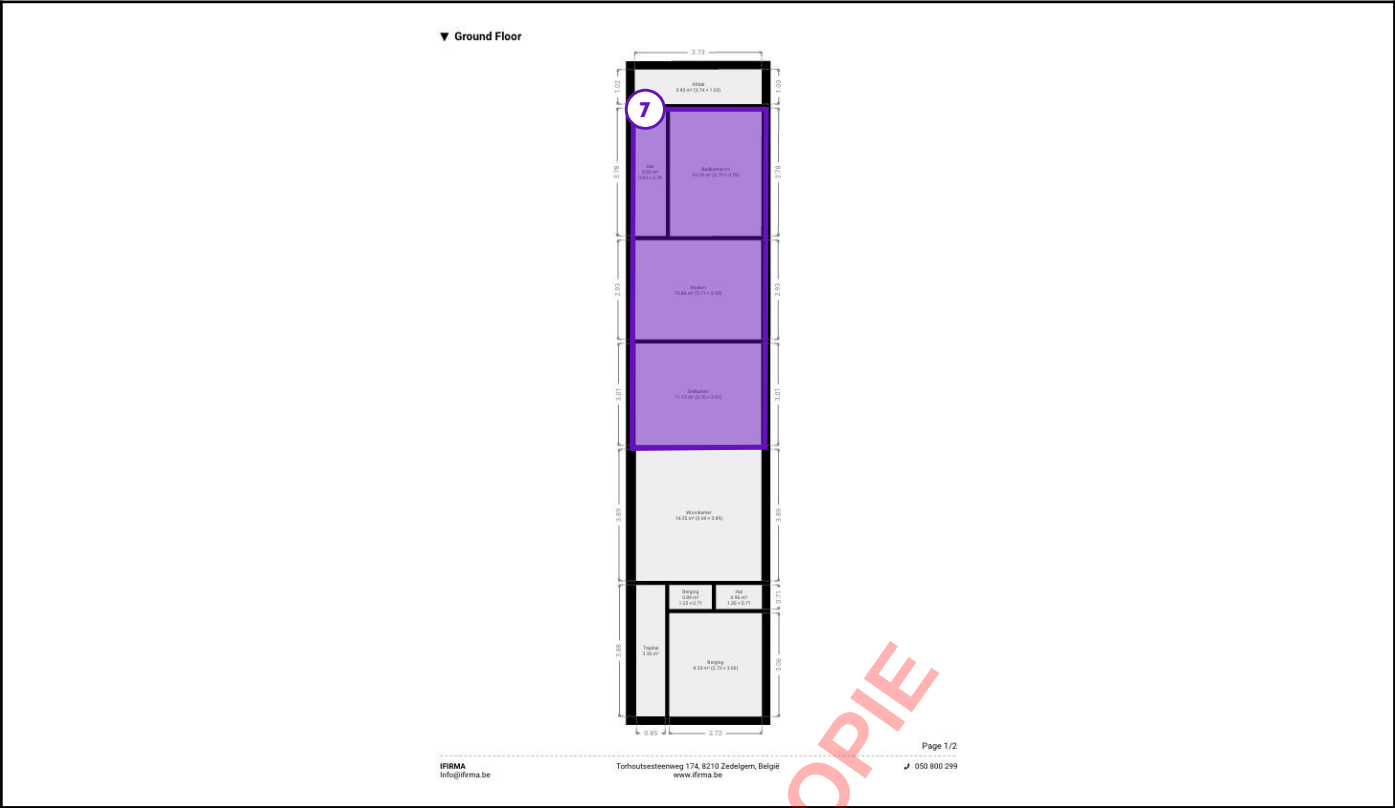
# Plan 1.3: Grondplan +0

| Beschrijving | Type | Actie |
|---|---|---|
| 7. EPDM bovenlaag - Plat dak | Overige ruimte of materiaal | - |

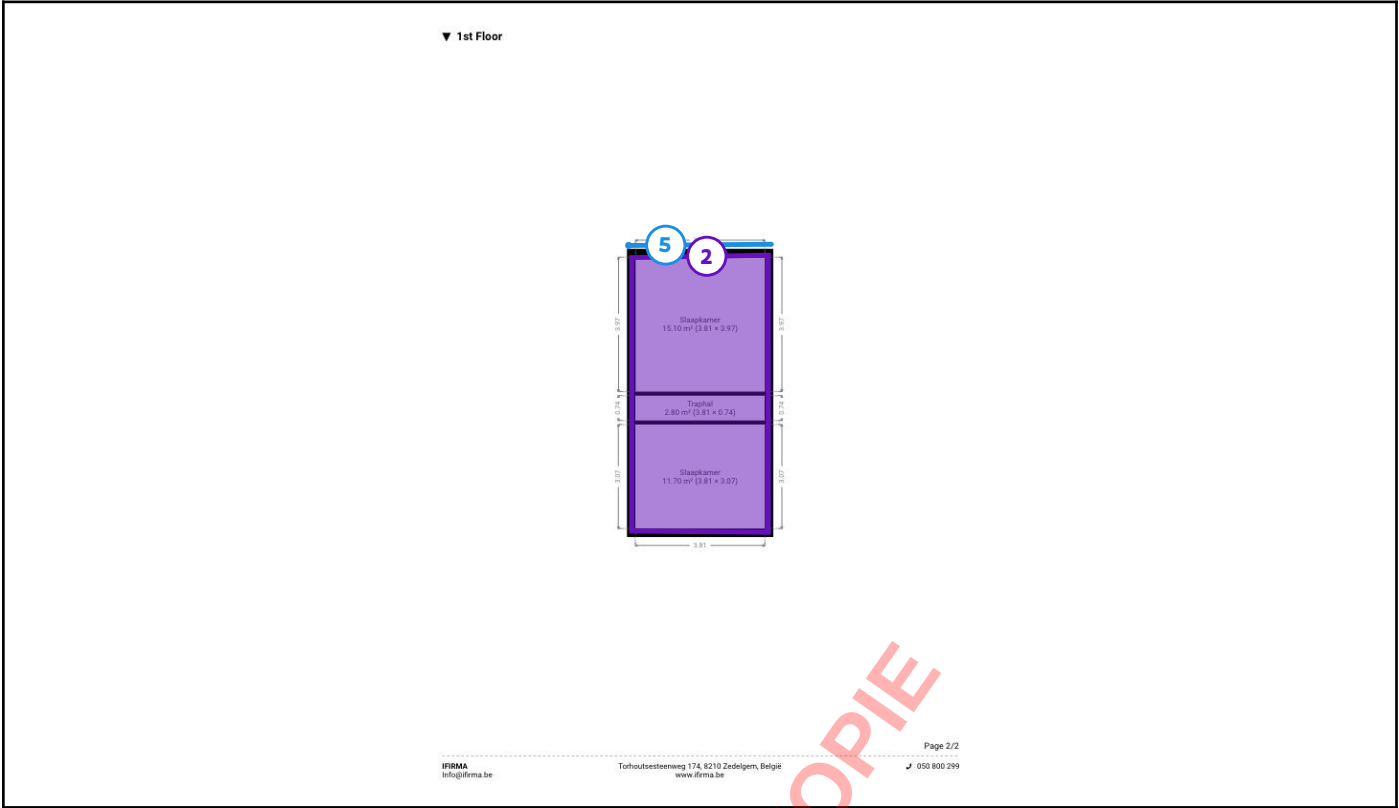
# Plan 1.5: Grondplan +1

| Beschrijving | Type | Actie |
|---|---|---|
| 5. Cementlaag muren - Exterieur | Geen asbest | - |

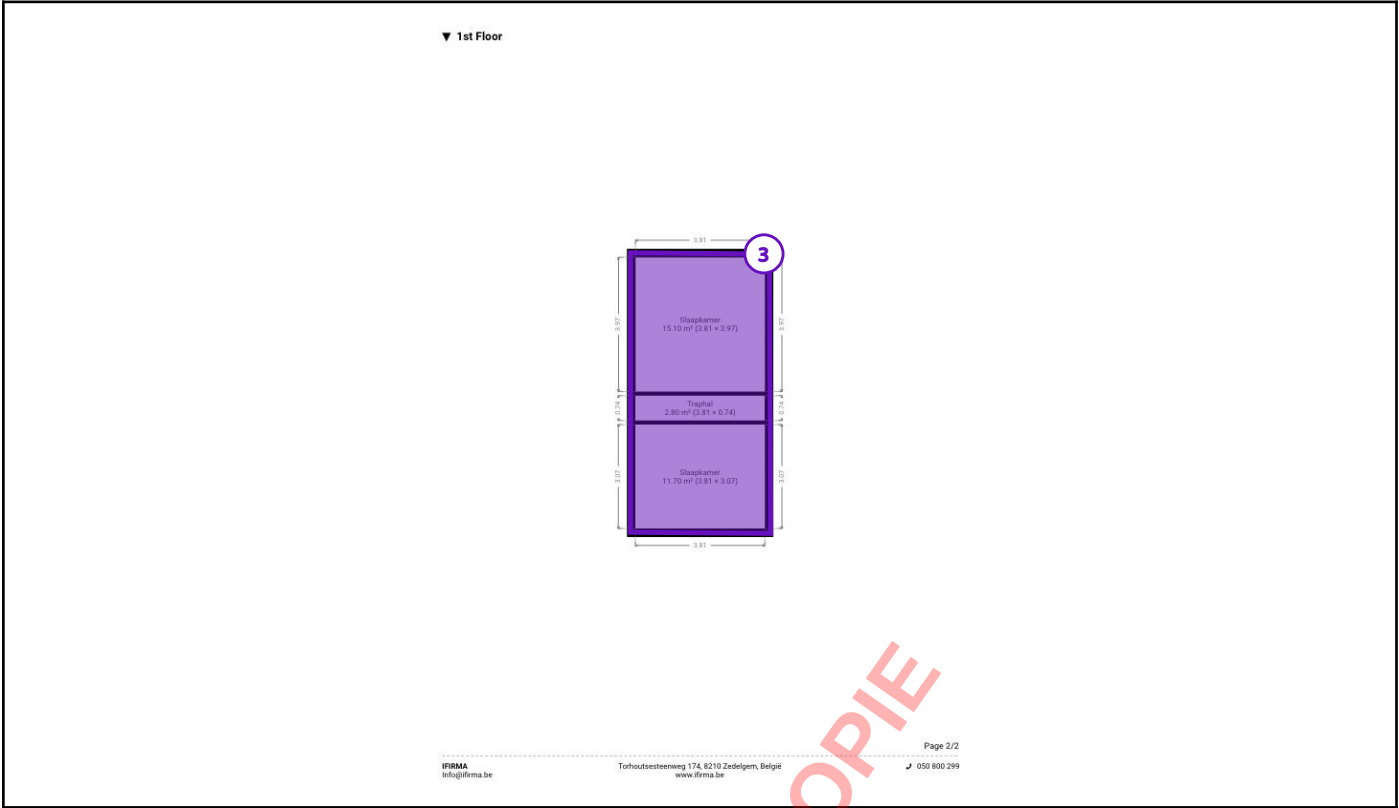
# Plan 1.6: Grondplan +1

| Beschrijving | Type | Actie |
|---|---|---|
| 3. Niet-waarneembaar onderdak | Beperking | - |

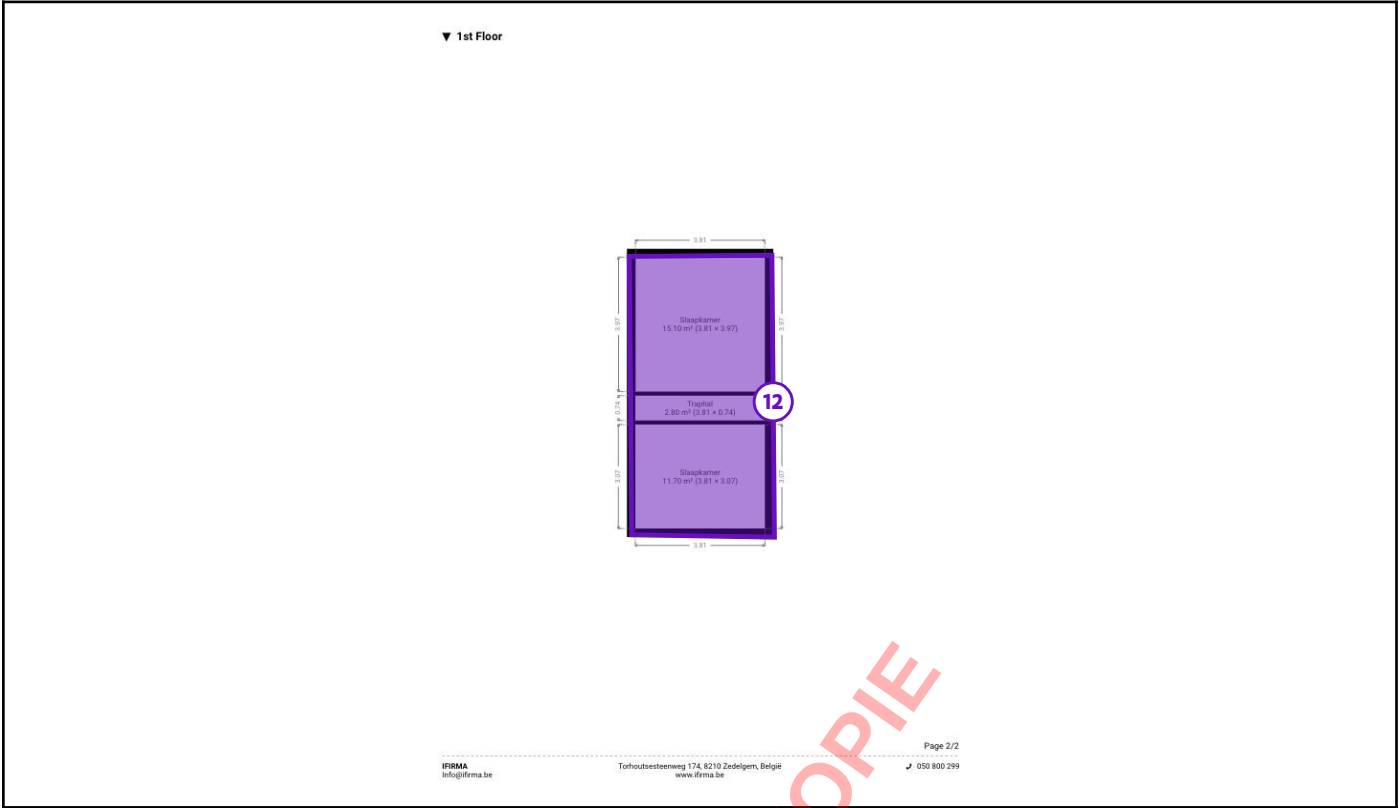
# Plan 1.7: Grondplan +1

| Beschrijving | Type | Actie |
|---|---|---|
| 12. Dakbedekking - Niet asbest-verdacht | Overige ruimte of materiaal | - |
