# Asbestinventarisatetest

Schotensesteenweg 182/102, 2100 Antwerpen

Attestnummer : 20260218-000410.000

**Asbestveilig** (maar niet asbestvrij)

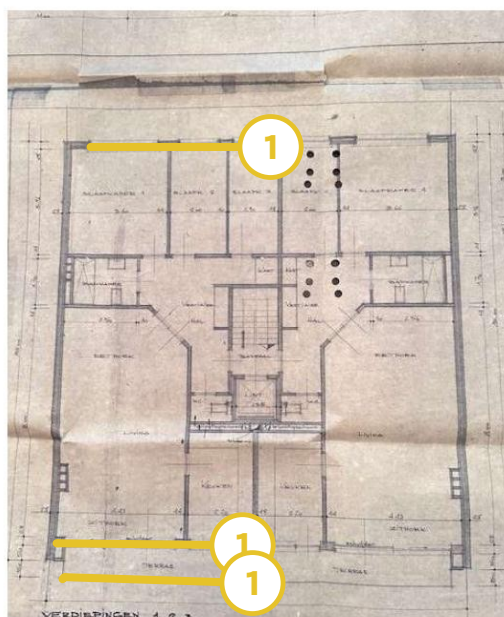
## Plan 1.5: Appartement

| Beschrijving | Type | Actie |
|---|---|---|
| 1. Mastiek tussen raamkaders - glas | Asbestmateriaal | Zorgvuldig beheren |
