# Asbestinventarisatetest

Koningin Fabiolapark 801, 9100 Sint-Niklaas  
Gemeenschappelijke delen

Attestnummer : 20230704-000268.000

Uitgegeven op : 04.07.2023

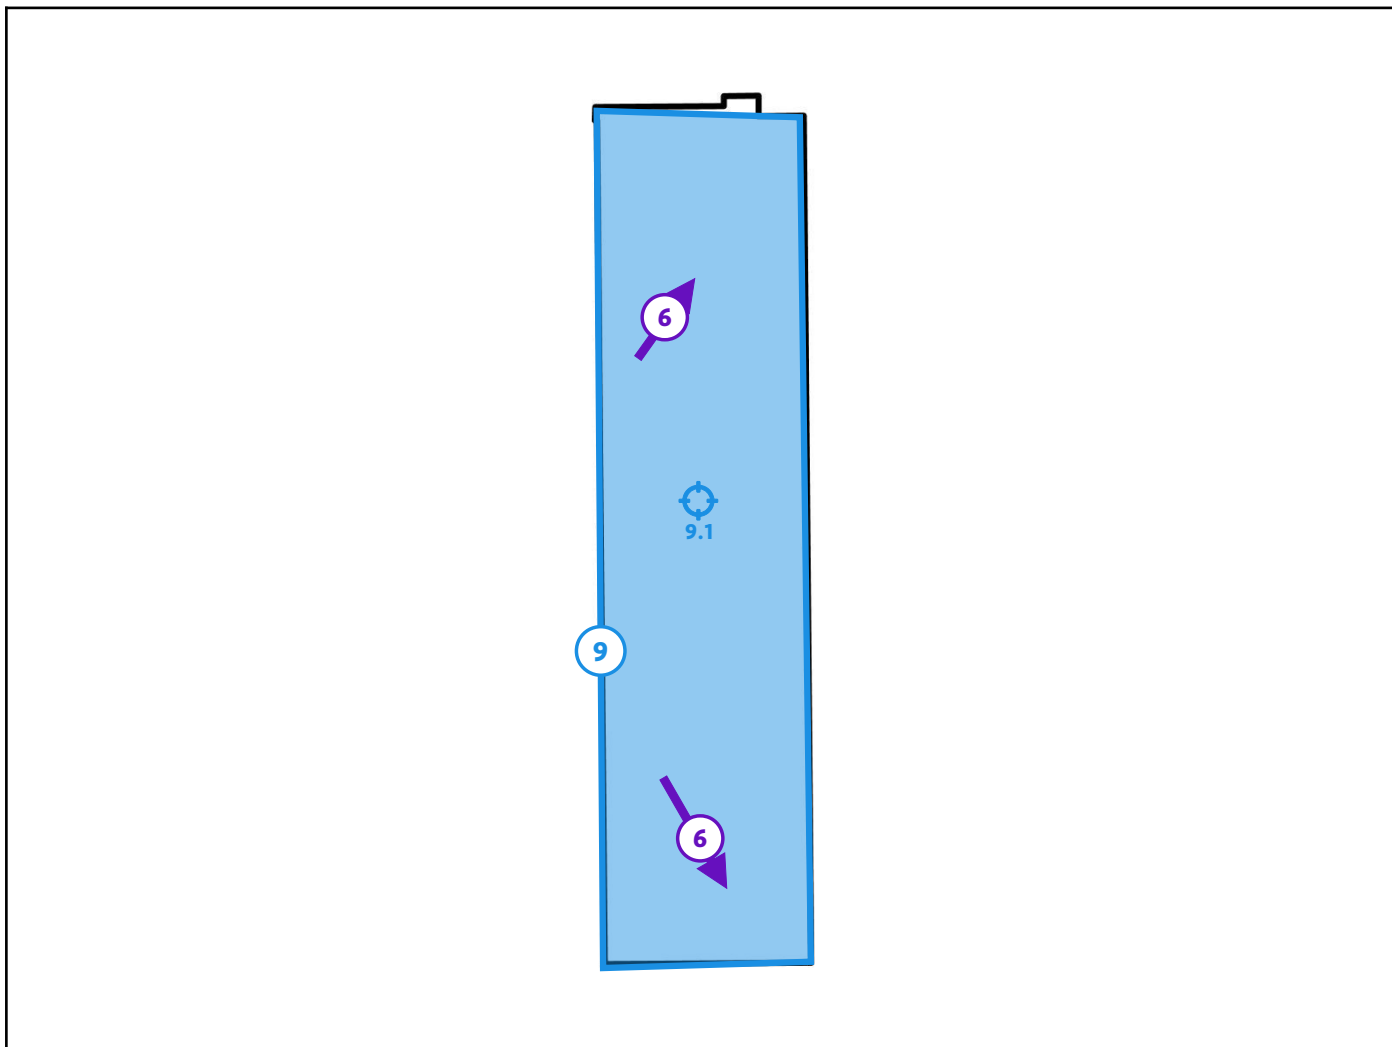
## Plan 1.1: dak

Beschrijving	Type	Actie
6. remschoenen liftmachine	Advies	-
9. roofing	Geen asbest	-
9.1 Code: 2302963-007	Puntmonster	-

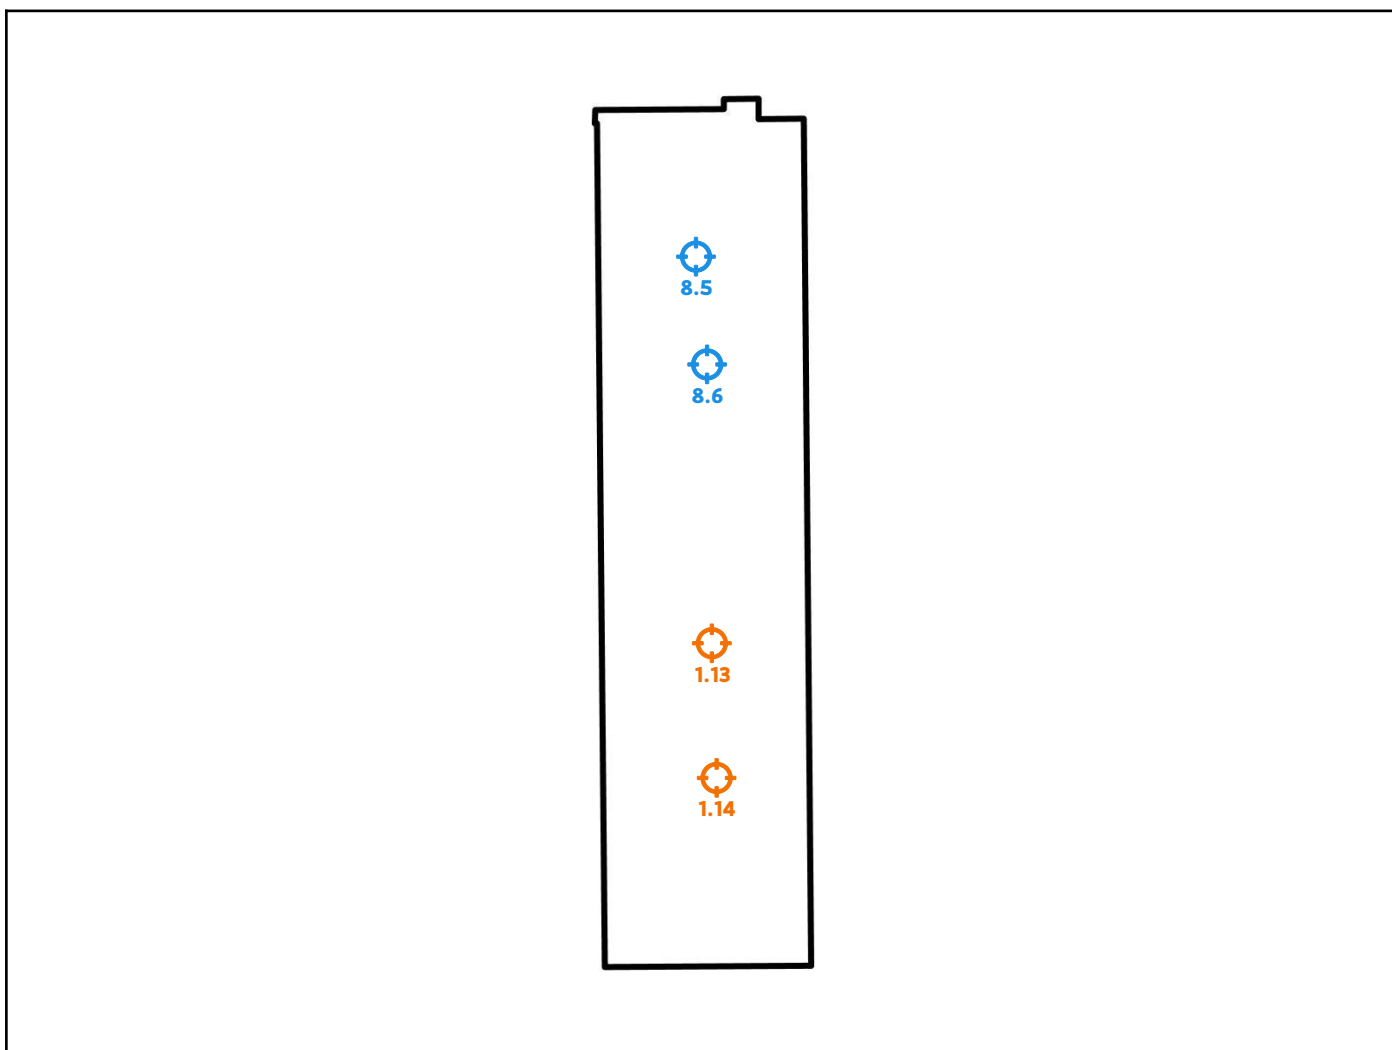
## Plan 1.2: +15

Beschrijving	Type	Actie
1. muur en plafondpleister	Asbestmateriaal	Maatregelen nemen
1.13 Code: 2302963-039	Puntmonster	-
1.14 Code: 2302963-040	Puntmonster	-
8. muur en plafondpleister	Geen asbest	-
8.5 Code: 2302963-071	Puntmonster	-
8.6 Code: 2302963-072	Puntmonster	-

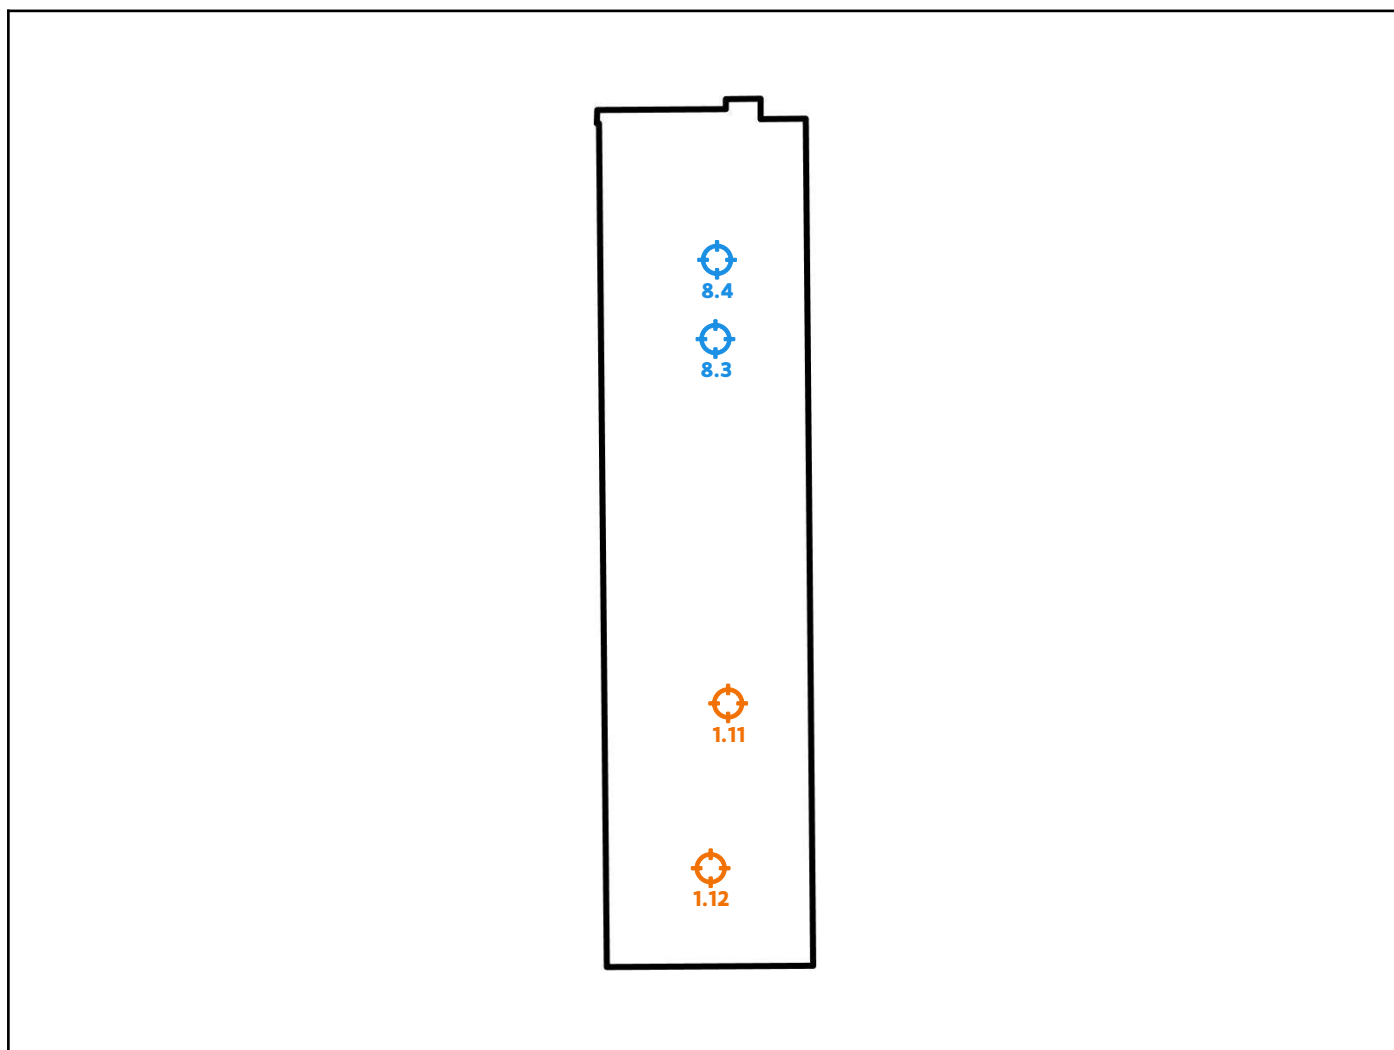
## Plan 1.3: +14

Beschrijving	Type	Actie
1. muur en plafondpleister	Asbestmateriaal	Maatregelen nemen
1.11 Code: 2302963-037	Puntmonster	-
1.12 Code: 2302963-038	Puntmonster	-
8. muur en plafondpleister	Geen asbest	-
8.3 Code: 2302963-069	Puntmonster	-
8.4 Code: 2302963-070	Puntmonster	-

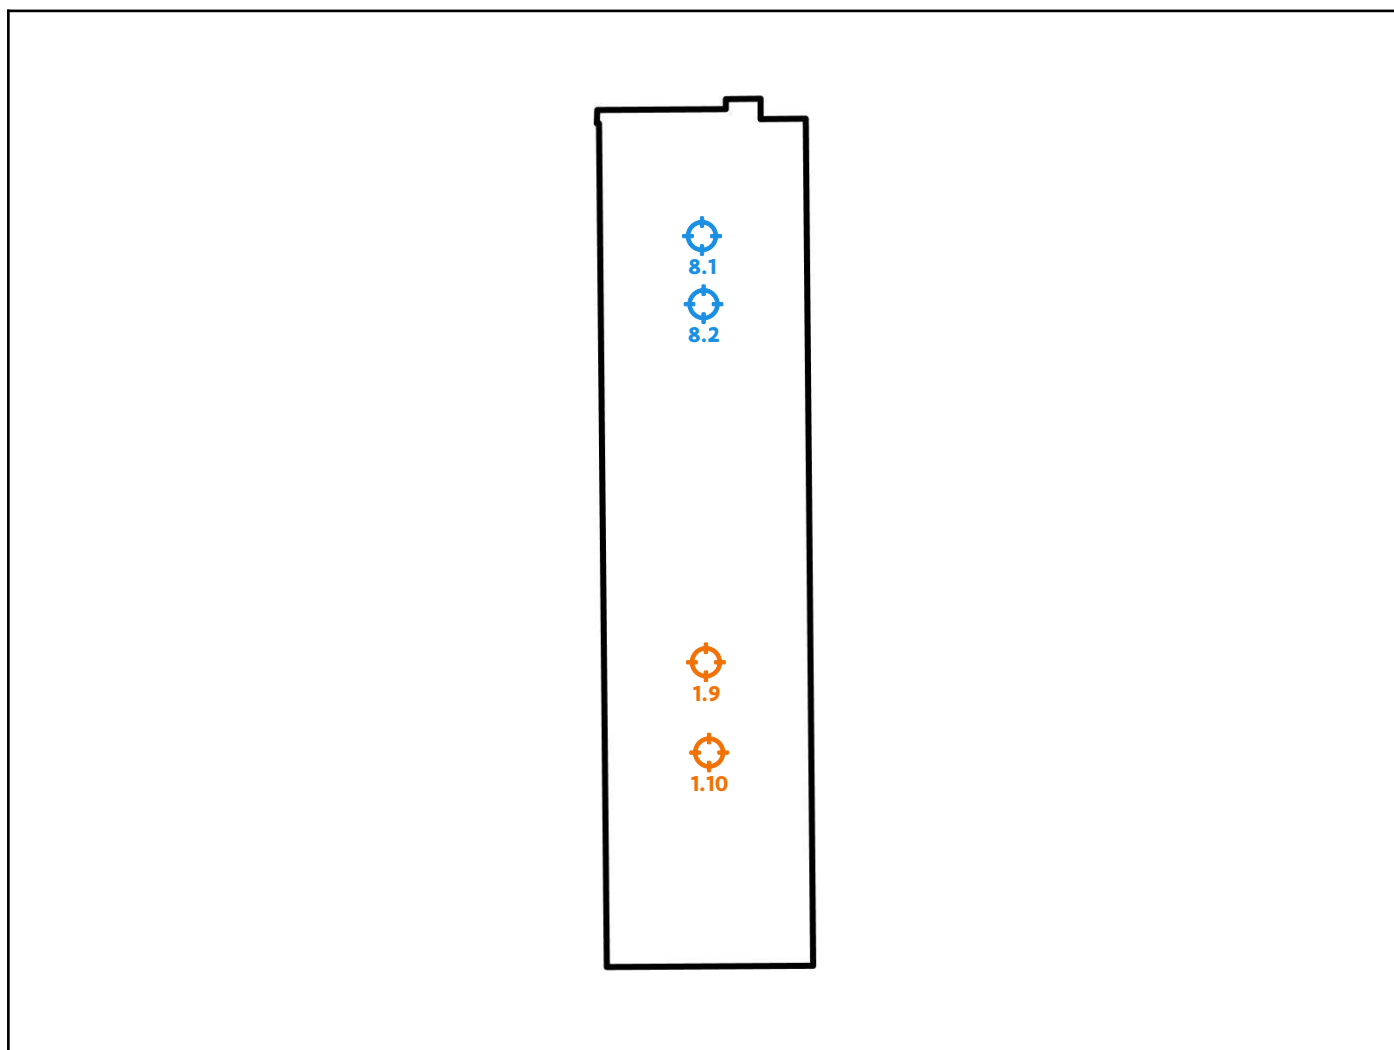
## Plan 1.4: +13

Beschrijving	Type	Actie
1. muur en plafondpleister	Asbestmateriaal	Maatregelen nemen
1.9 Code: 2302963-035	Puntmonster	-
1.10 Code: 2302963-036	Puntmonster	-
8. muur en plafondpleister	Geen asbest	-
8.1 Code: 2302963-067	Puntmonster	-
8.2 Code: 2302963-068	Puntmonster	-

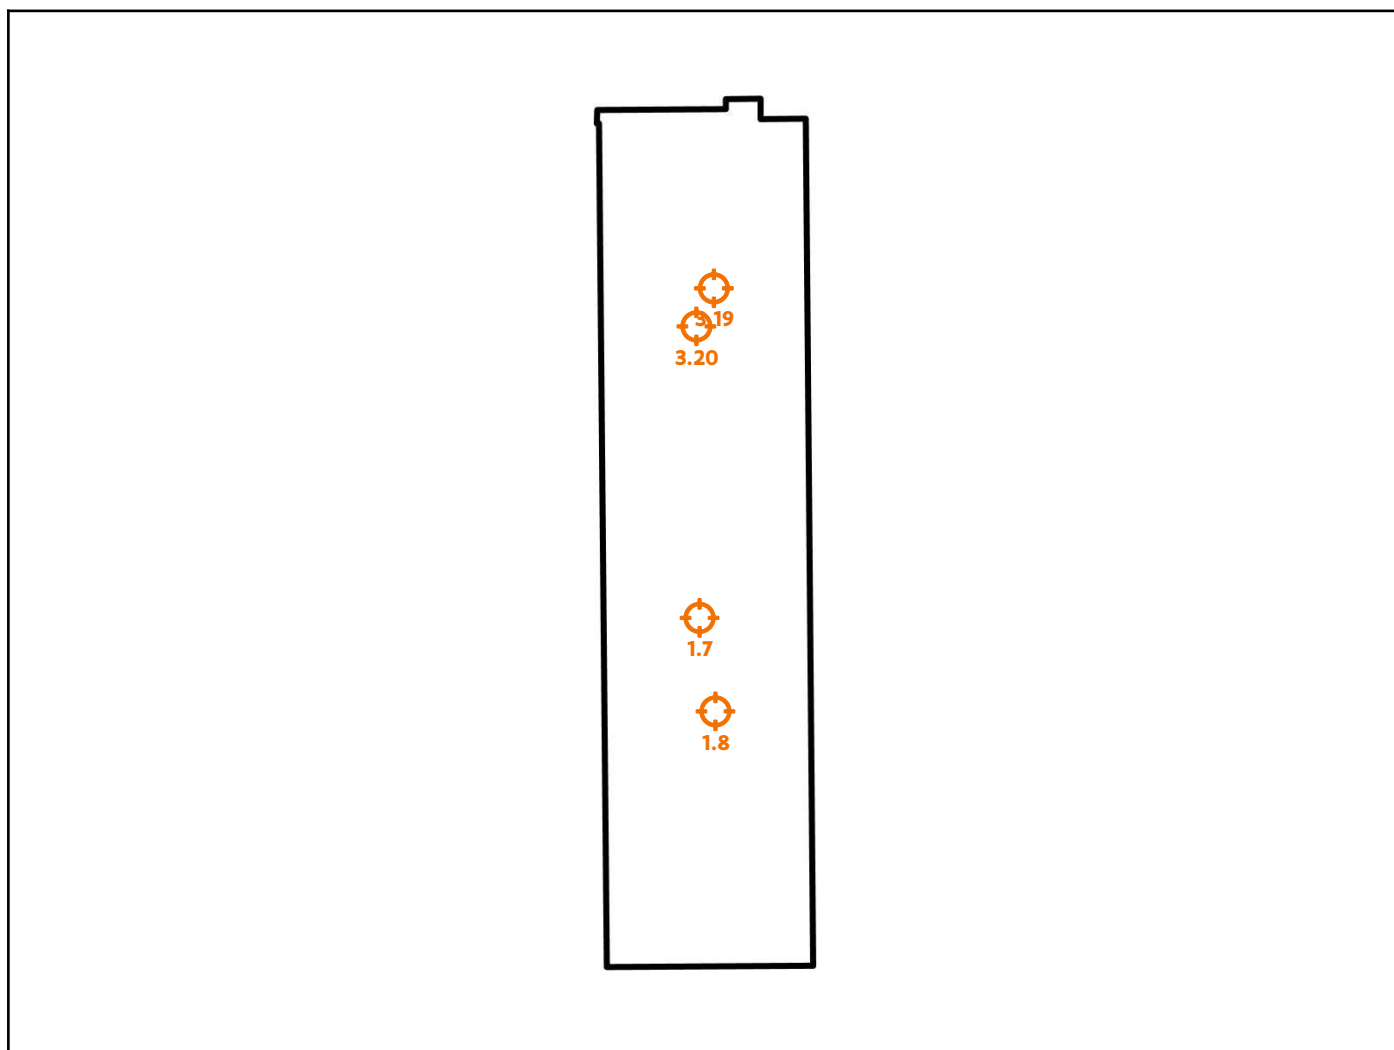
## Plan 1.5: +12

Beschrijving	Type	Actie
1. muur en plafondpleister	Asbestmateriaal	Maatregelen nemen
1.7 Code: 2302963-033	Puntmonster	-
1.8 Code: 2302963-034	Puntmonster	-
3. muur en plafondpleister	Asbestmateriaal	Maatregelen nemen
3.19 Code: 2302963-065	Puntmonster	-
3.20 Code: 2302963-066	Puntmonster	-

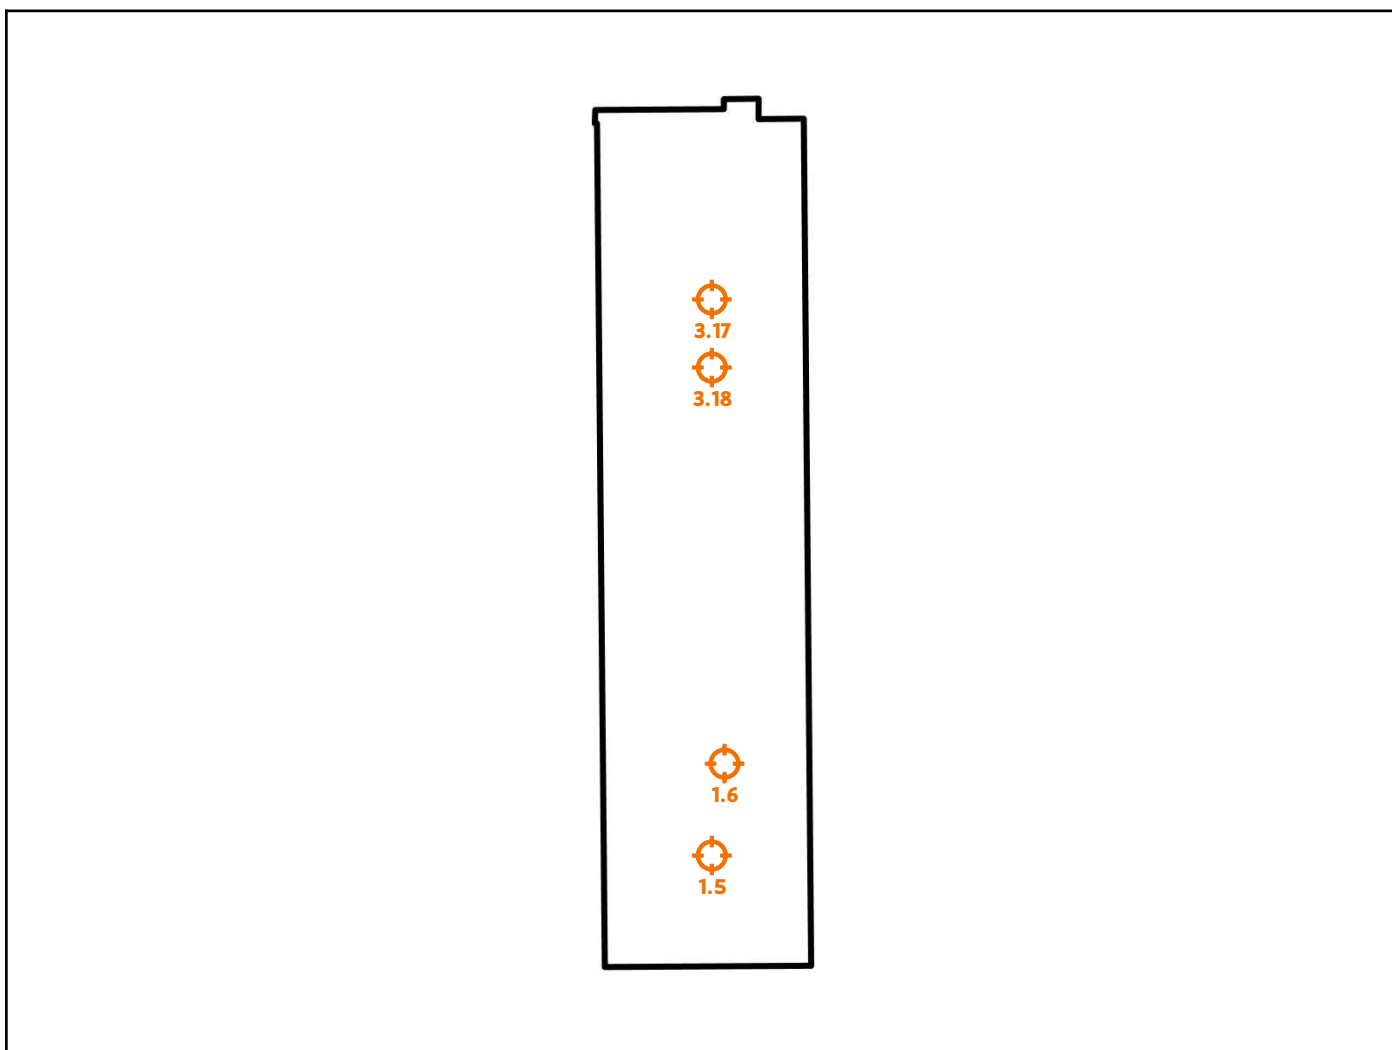
## Plan 1.6: +11

Beschrijving	Type	Actie
1. muur en plafondpleister	Asbestmateriaal	Maatregelen nemen
1.5 Code: 2302963-031	Puntmonster	-
1.6 Code: 2302963-032	Puntmonster	-
3. muur en plafondpleister	Asbestmateriaal	Maatregelen nemen
3.17 Code: 2302963-063	Puntmonster	-
3.18 Code: 2302963-064	Puntmonster	-

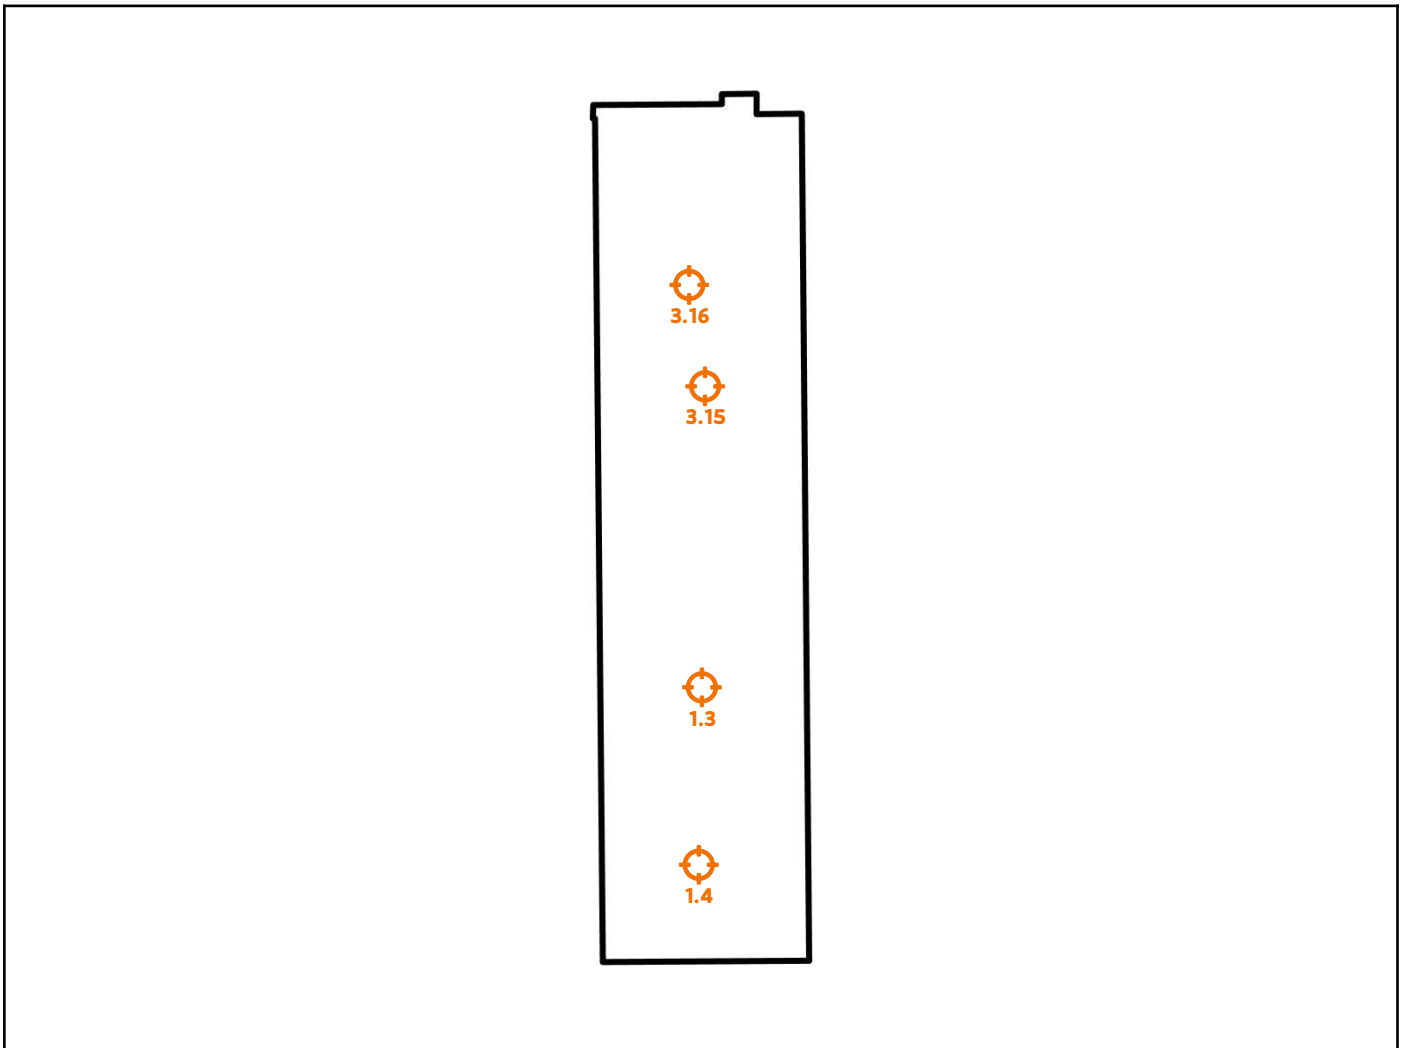
## Plan 1.7: +10

Beschrijving	Type	Actie
1. muur en plafondpleister	Asbestmateriaal	Maatregelen nemen
1.3 Code: 2302963-029	Puntmonster	-
1.4 Code: 2302963-030	Puntmonster	-
3. muur en plafondpleister	Asbestmateriaal	Maatregelen nemen
3.15 Code: 2302963-061	Puntmonster	-
3.16 Code: 2302963-062	Puntmonster	-

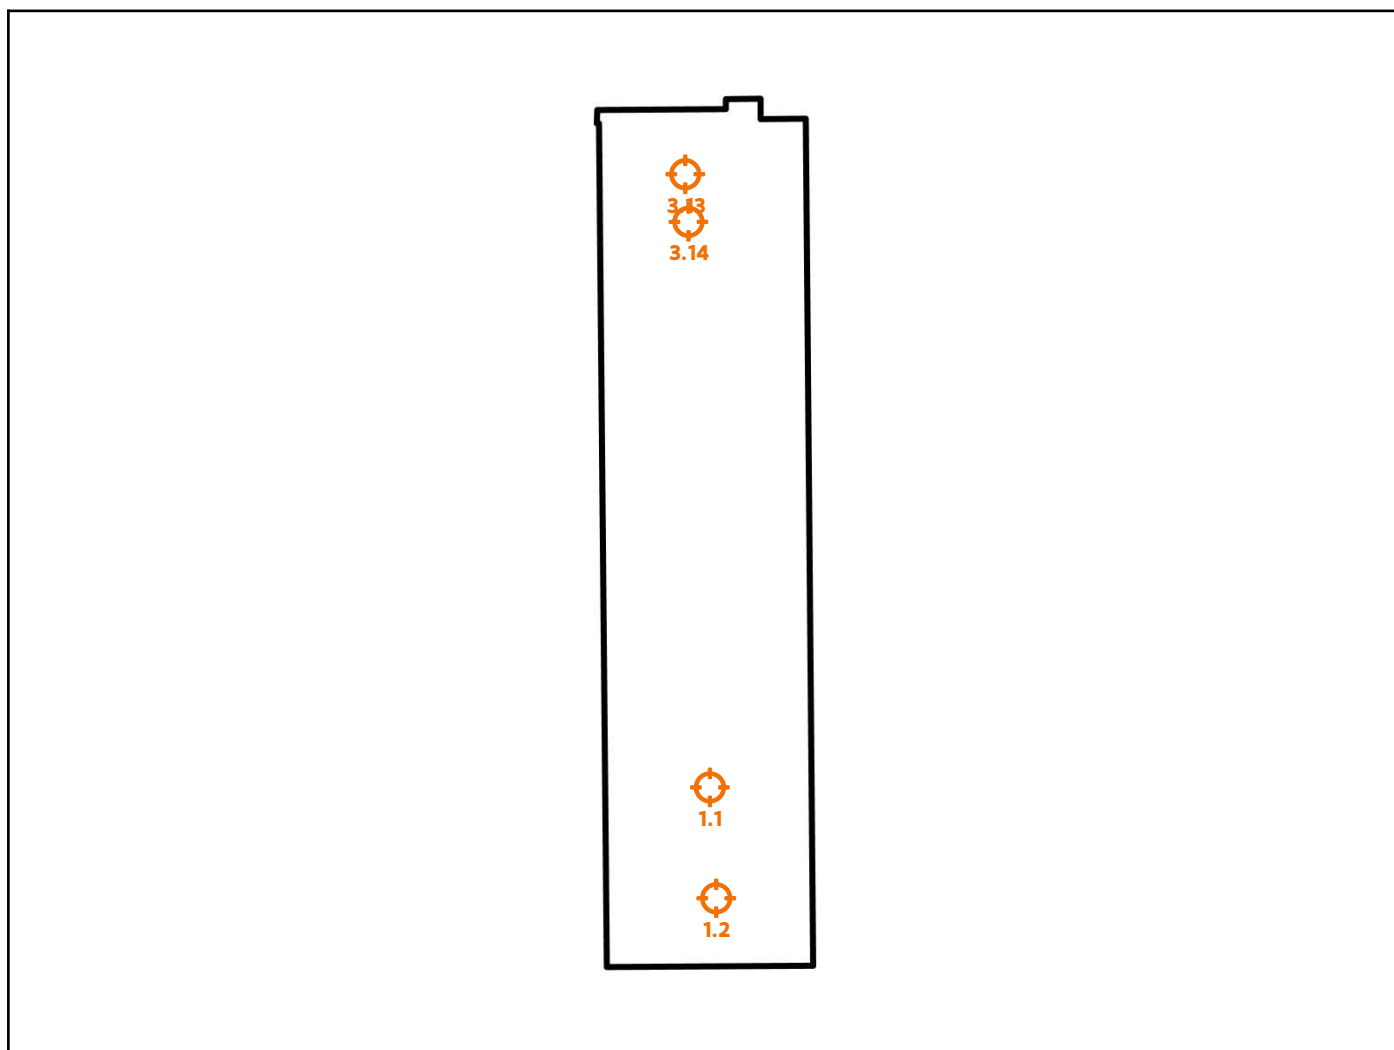
## Plan 1.8: +9

Beschrijving	Type	Actie
1. muur en plafondpleister	Asbestmateriaal	Maatregelen nemen
1.1 Code: 2302963-027	Puntmonster	-
1.2 Code: 2302963-028	Puntmonster	-
3. muur en plafondpleister	Asbestmateriaal	Maatregelen nemen
3.13 Code: 2302963-059	Puntmonster	-
3.14 Code: 2302963-060	Puntmonster	-

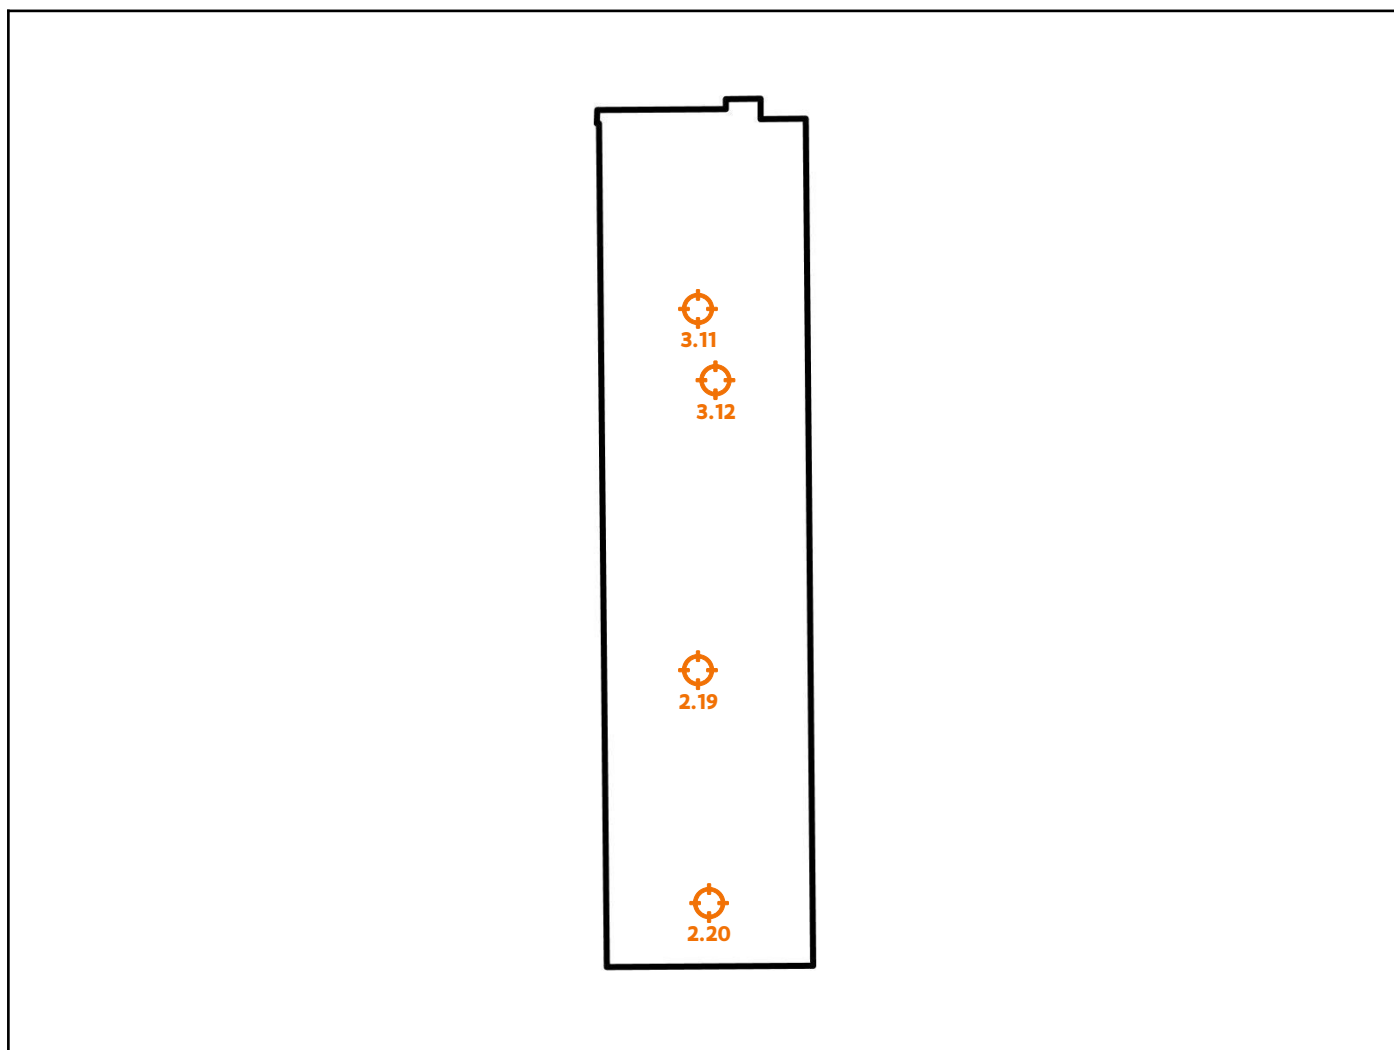
## Plan 1.9: +8

Beschrijving	Type	Actie
2. muur en plafondpleister	Asbestmateriaal	Maatregelen nemen
2.19 Code: 2302963-025	Puntmonster	-
2.20 Code: 2302963-026	Puntmonster	-
3. muur en plafondpleister	Asbestmateriaal	Maatregelen nemen
3.11 Code: 2302963-057	Puntmonster	-
3.12 Code: 2302963-058	Puntmonster	-

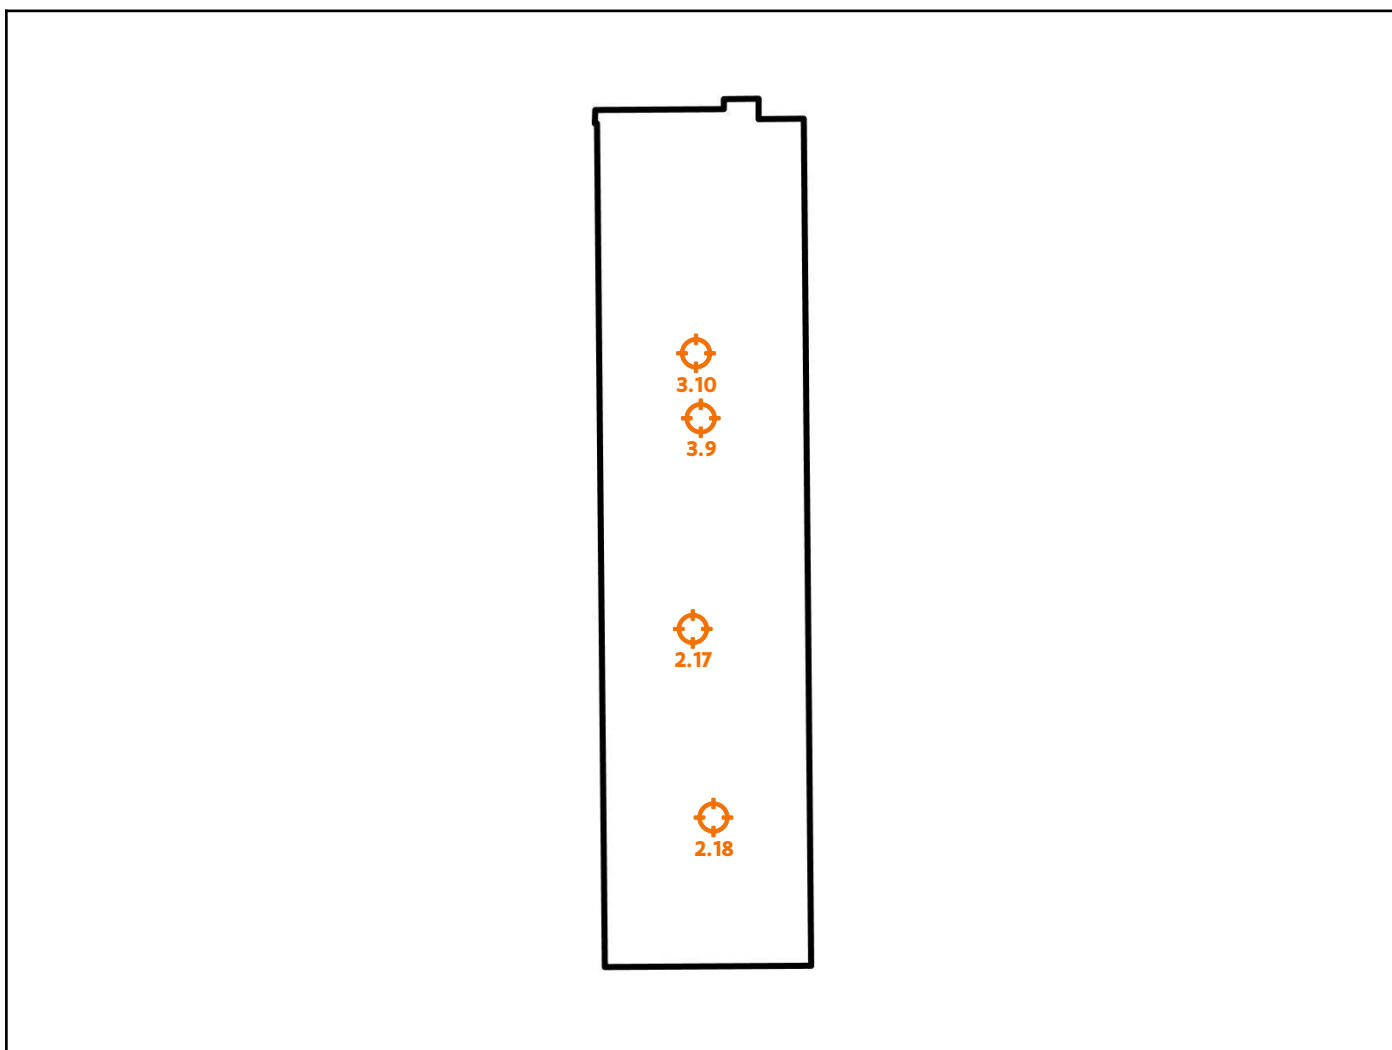
## Plan 1.10: +7

Beschrijving	Type	Actie
2. muur en plafondpleister	Asbestmateriaal	Maatregelen nemen
2.17 Code: 2302963-023	Puntmonster	-
2.18 Code: 2302963-024	Puntmonster	-
3. muur en plafondpleister	Asbestmateriaal	Maatregelen nemen
3.9 Code: 2302963-055	Puntmonster	-
3.10 Code: 2302963-056	Puntmonster	-

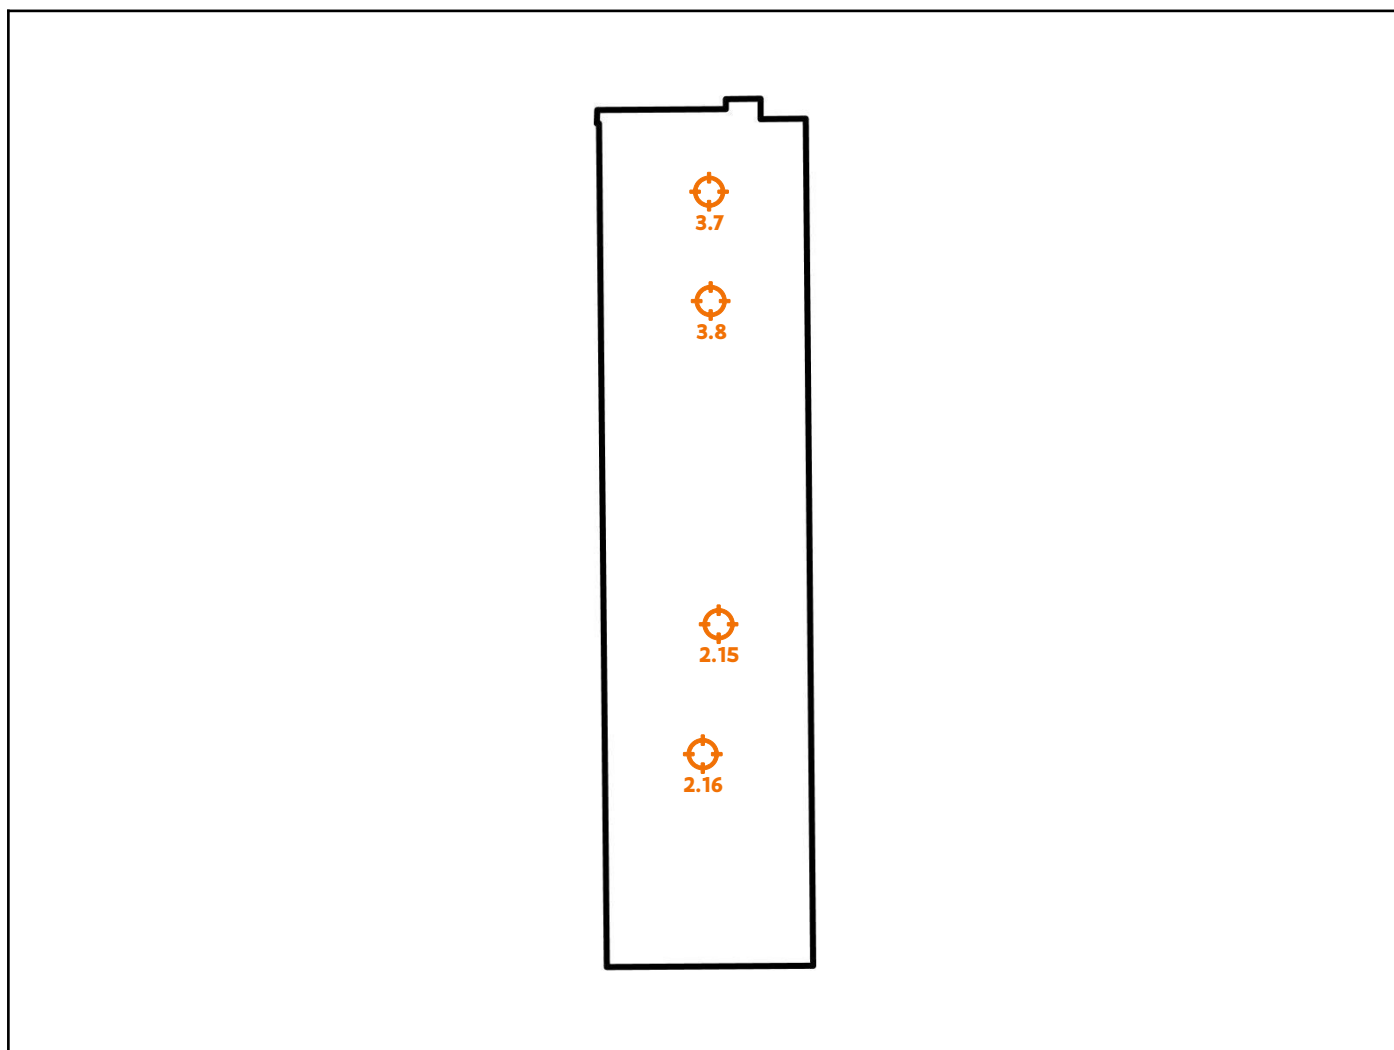
## Plan 1.11: +6

Beschrijving	Type	Actie
2. muur en plafondpleister	Asbestmateriaal	Maatregelen nemen
2.15 Code: 2302963-021	Puntmonster	-
2.16 Code: 2302963-022	Puntmonster	-
3. muur en plafondpleister	Asbestmateriaal	Maatregelen nemen
3.7 Code: 2302963-053	Puntmonster	-
3.8 Code: 2302963-054	Puntmonster	-

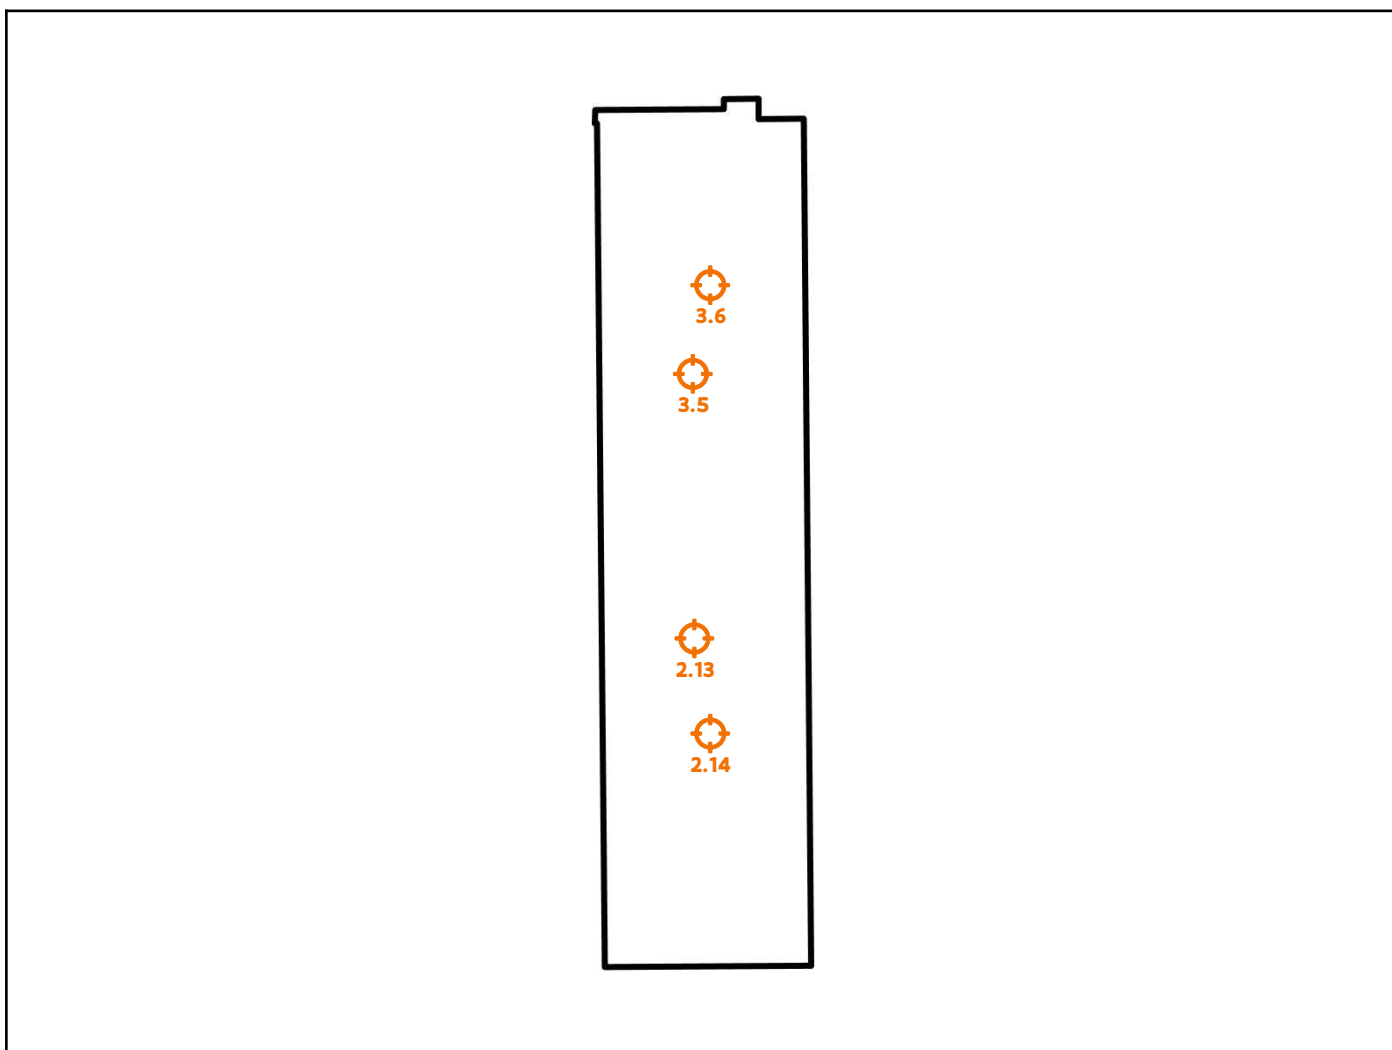
## Plan 1.12: +5

Beschrijving	Type	Actie
2. muur en plafondpleister	Asbestmateriaal	Maatregelen nemen
2.13 Code: 2302963-019	Puntmonster	-
2.14 Code: 2302963-020	Puntmonster	-
3. muur en plafondpleister	Asbestmateriaal	Maatregelen nemen
3.5 Code: 2302963-051	Puntmonster	-
3.6 Code: 2302963-052	Puntmonster	-

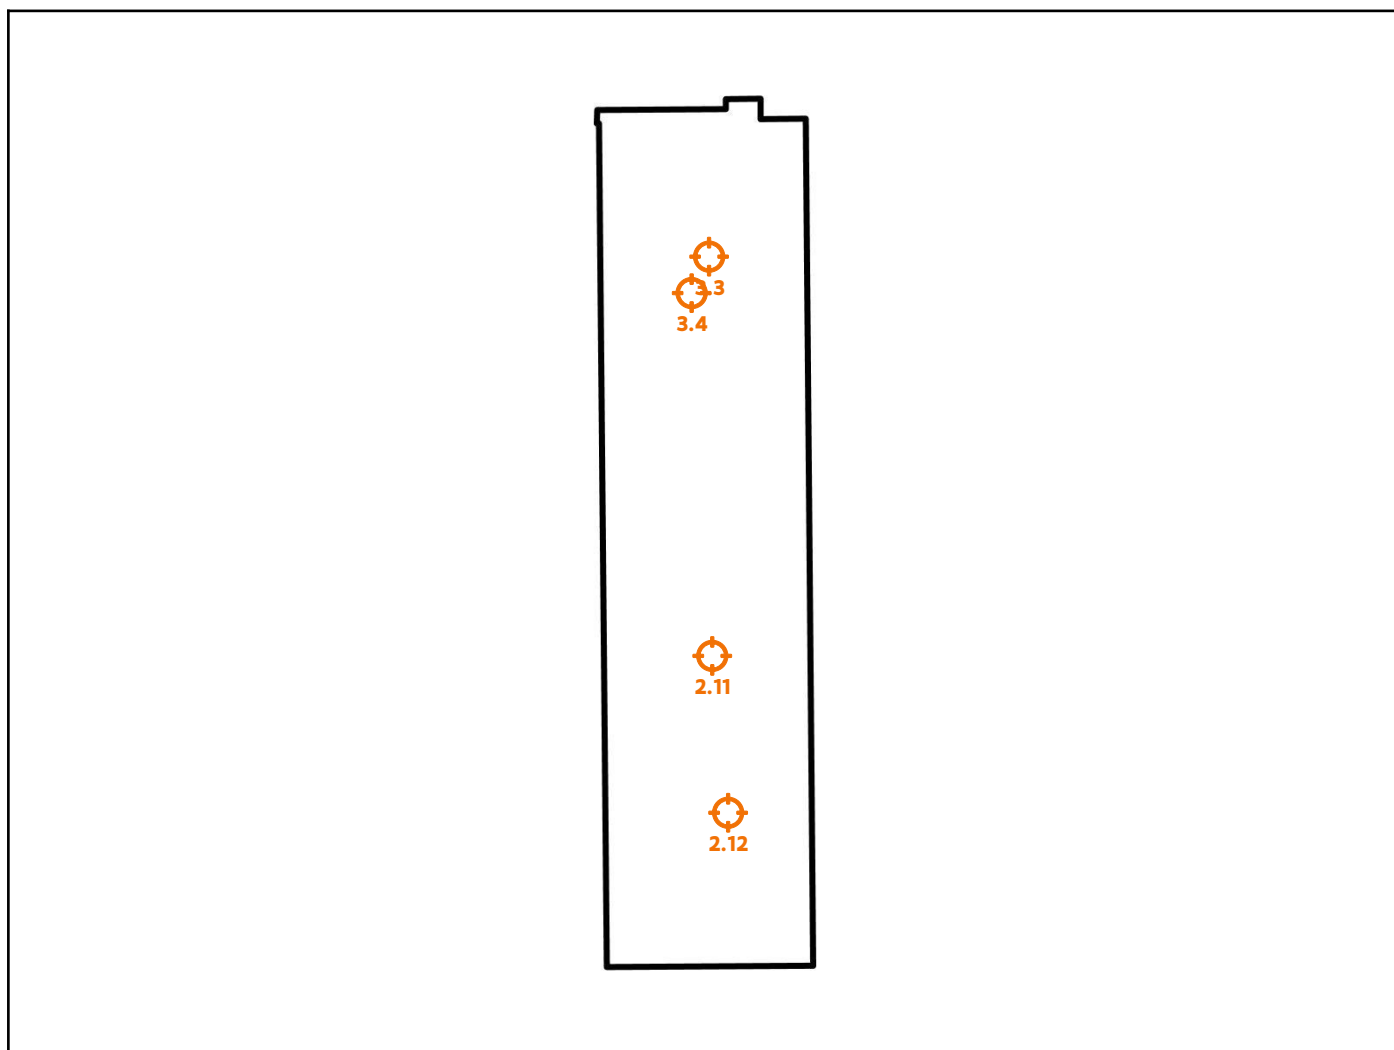
## Plan 1.13: +4

Beschrijving	Type	Actie
2. muur en plafondpleister	Asbestmateriaal	Maatregelen nemen
2.11 Code: 2302963-017	Puntmonster	-
2.12 Code: 2302963-018	Puntmonster	-
3. muur en plafondpleister	Asbestmateriaal	Maatregelen nemen
3.3 Code: 2302963-049	Puntmonster	-
3.4 Code: 2302963-050	Puntmonster	-

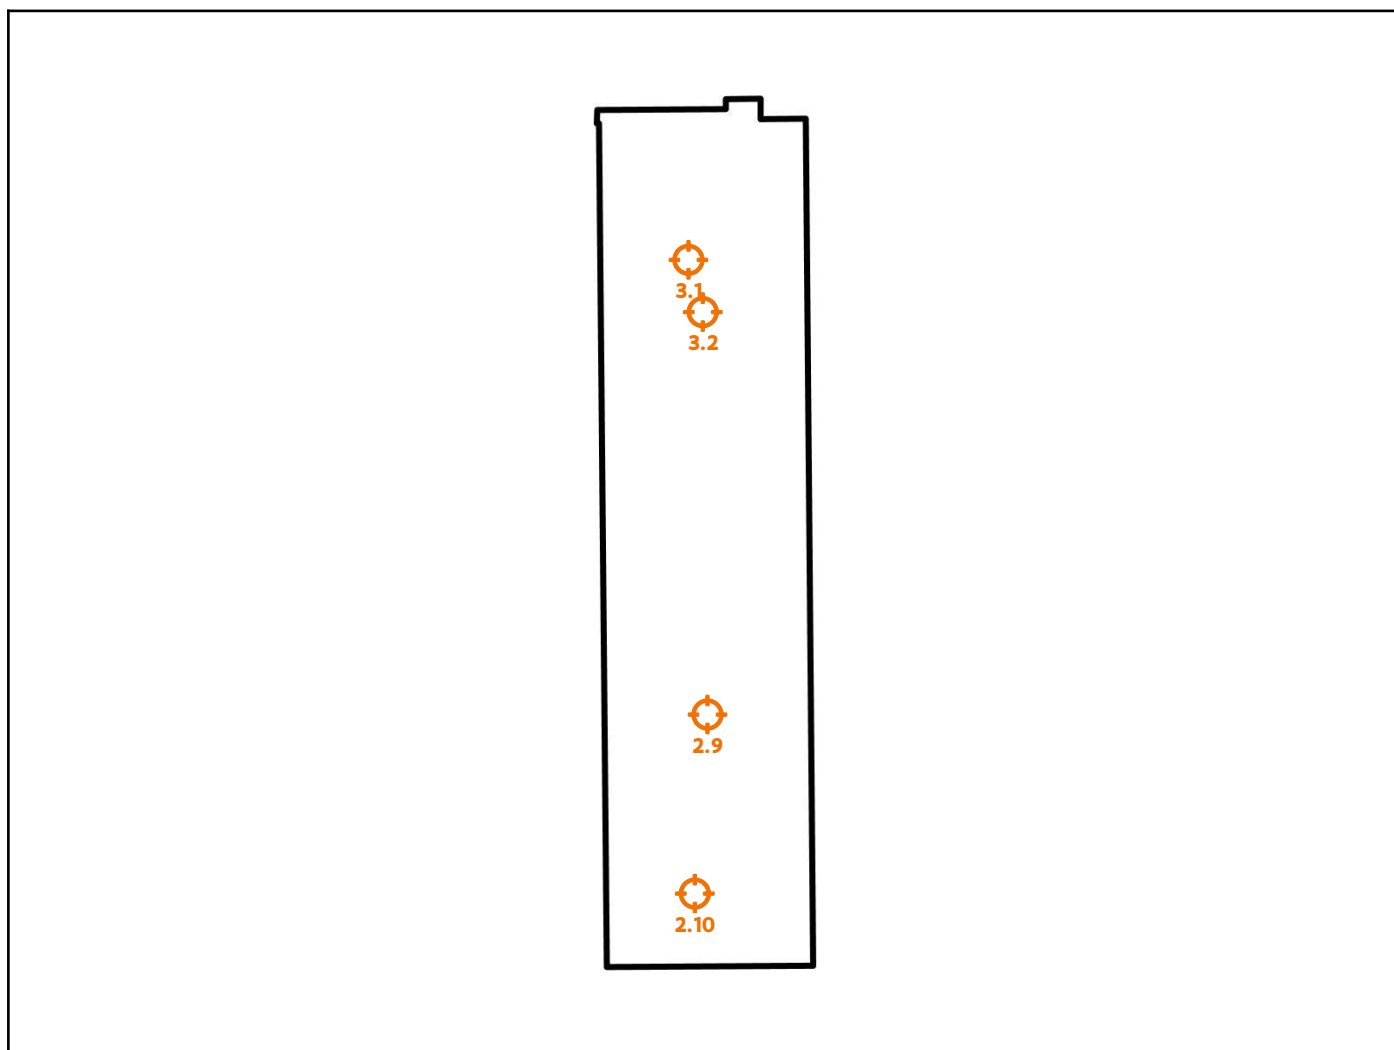
## Plan 1.14: +3

Beschrijving	Type	Actie
2. muur en plafondpleister	Asbestmateriaal	Maatregelen nemen
2.9 Code: 2302963-015	Puntmonster	-
2.10 Code: 2302963-016	Puntmonster	-
3. muur en plafondpleister	Asbestmateriaal	Maatregelen nemen
3.1 Code: 2302963-047	Puntmonster	-
3.2 Code: 2302963-048	Puntmonster	-

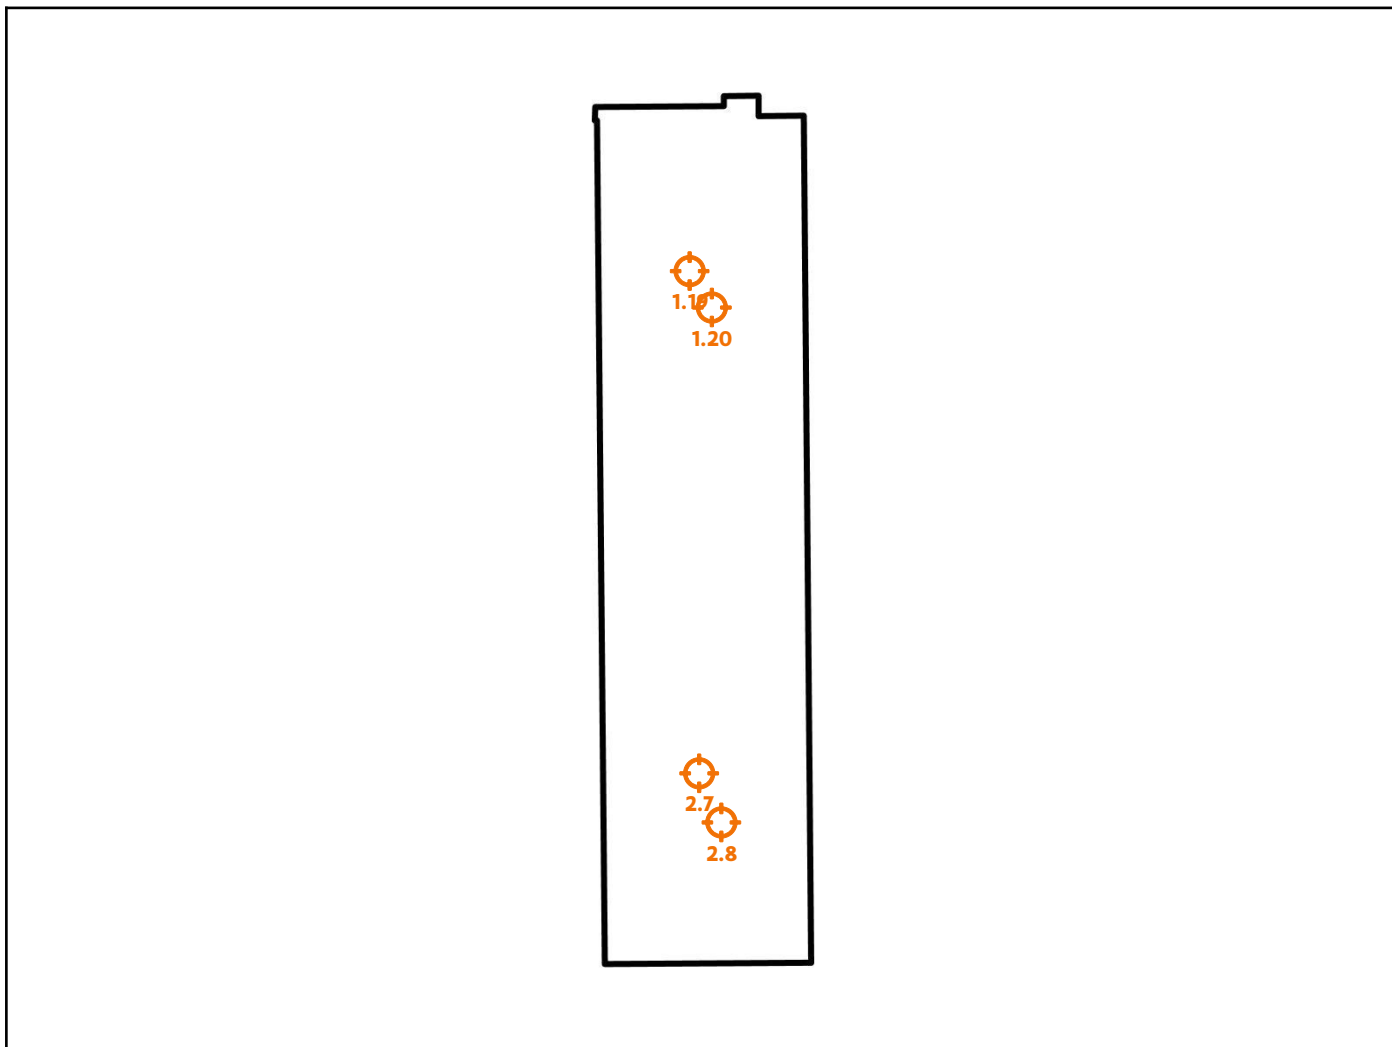
## Plan 1.15: +2

Beschrijving	Type	Actie
1. muur en plafondpleister	Asbestmateriaal	Maatregelen nemen
1.19 Code: 2302963-045	Puntmonster	-
1.20 Code: 2302963-046	Puntmonster	-
2. muur en plafondpleister	Asbestmateriaal	Maatregelen nemen
2.7 Code: 2302963-013	Puntmonster	-
2.8 Code: 2302963-014	Puntmonster	-
