# Asbestinventarisatetest

Koningin Fabiolapark 801, 9100 Sint-Niklaas  
Gemeenschappelijke delen

Attestnummer : 20230704-000268.000

Uitgegeven op : 04.07.2023

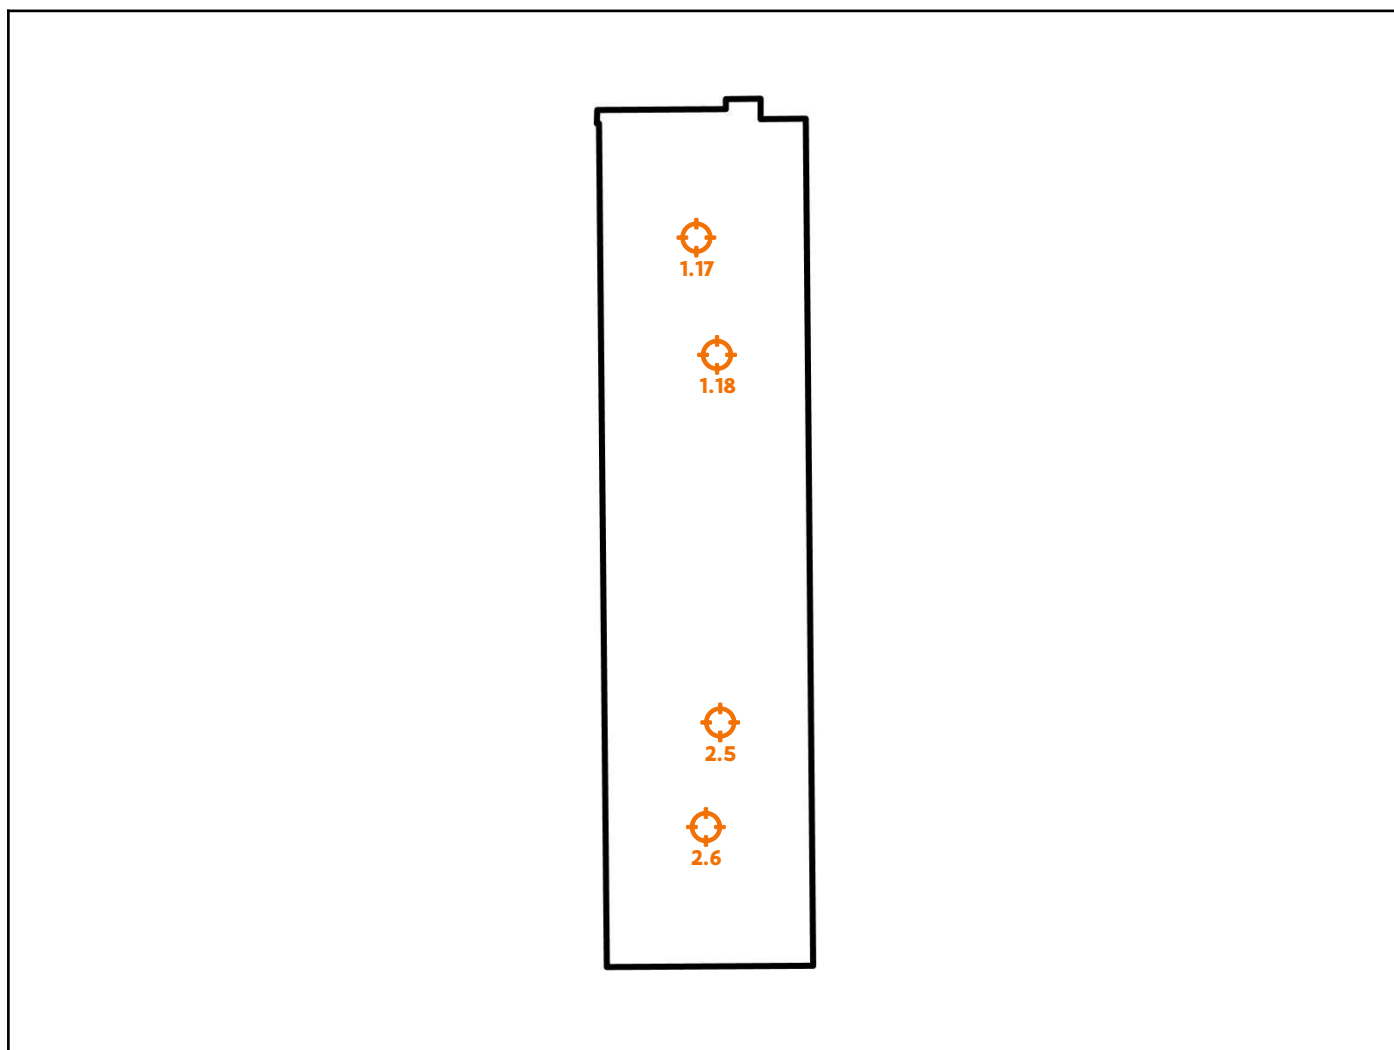
## Plan 1.16: +1

Beschrijving	Type	Actie
1. muur en plafondpleister	Asbestmateriaal	Maatregelen nemen
1.17 Code: 2302963-043	Puntmonster	-
1.18 Code: 2302963-044	Puntmonster	-
2. muur en plafondpleister	Asbestmateriaal	Maatregelen nemen
2.5 Code: 2302963-011	Puntmonster	-
2.6 Code: 2302963-012	Puntmonster	-

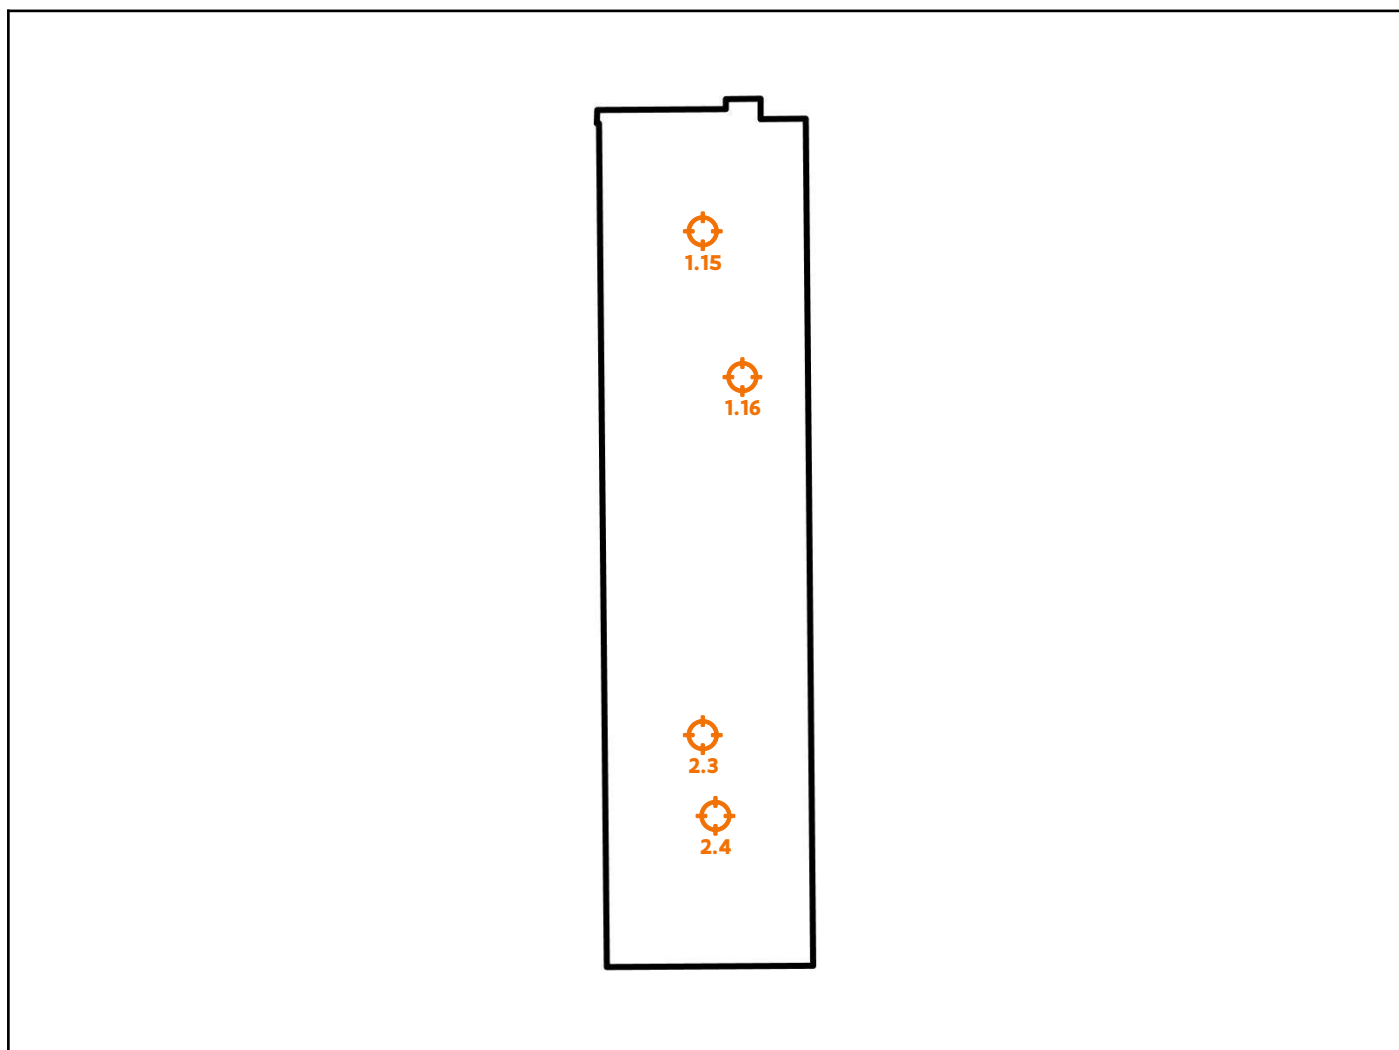
## Plan 1.17: gelijkvloers

Beschrijving	Type	Actie
1. muur en plafondpleister	Asbestmateriaal	Maatregelen nemen
1.15 Code: 2302963-041	Puntmonster	-
1.16 Code: 2302963-042	Puntmonster	-
2. muur en plafondpleister	Asbestmateriaal	Maatregelen nemen
2.3 Code: 2302963-009	Puntmonster	-
2.4 Code: 2302963-010	Puntmonster	-

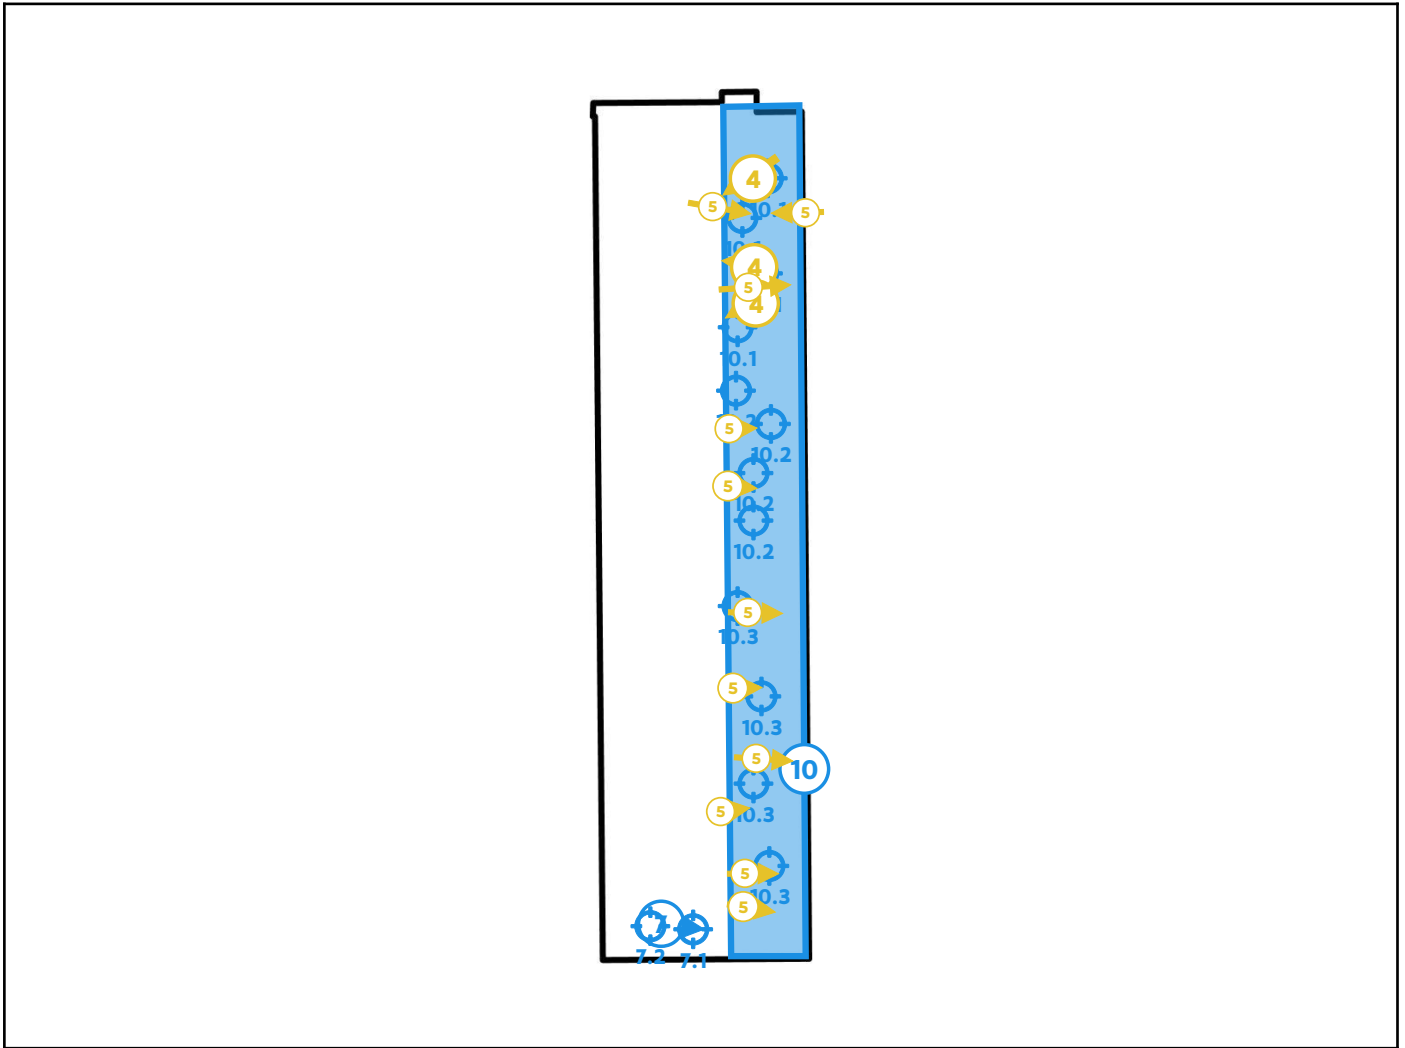
## Plan 1.18: kelder + garage

Beschrijving	Type	Actie
4. plaat voor openingen plafond	Asbestmateriaal	Zorgvuldig beheren
5. storkoker	Asbestmateriaal	Zorgvuldig beheren
7. pakkingen cv-ruimte	Geen asbest	-
7.1 Code: 2302963-001	Puntmonster	-
7.2 Code: 2302963-002	Puntmonster	-
10. leidingisolatie kelder	Geen asbest	-
10.1 Code: 2302963-003	Mengmonster	-

10.2 Code: 2302963-004	Mengmonster	-
10.3 Code: 2302963-005	Mengmonster	-

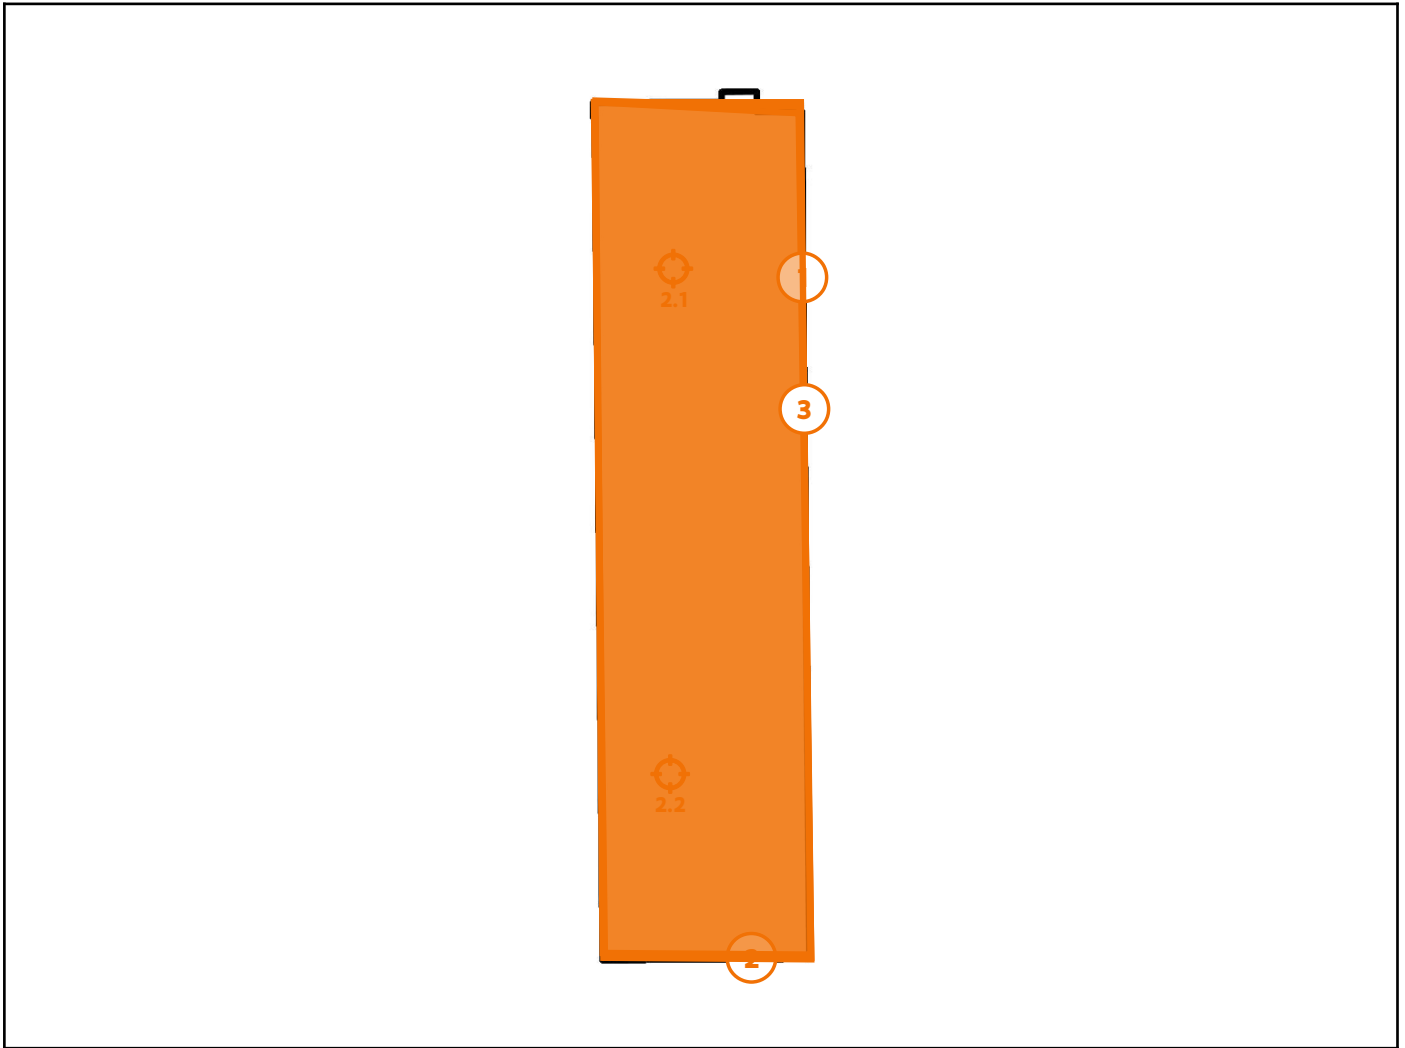
## Plan 1.19: Hoofdgebouw plan

Beschrijving	Type	Actie
1. muur en plafondpleister	Asbestmateriaal	Maatregelen nemen
2. muur en plafondpleister	Asbestmateriaal	Maatregelen nemen
2.1 Code: 2302963-006	Mengmonster	-
2.2 Code: 2302963-008	Mengmonster	-
3. muur en plafondpleister	Asbestmateriaal	Maatregelen nemen
