Asbestinventarisatetest

Vlyminckshoek 71, 9100 Sint-Niklaas

Attestnummer : 20260430-000169.001

Uitgegeven op : 30.04.2026

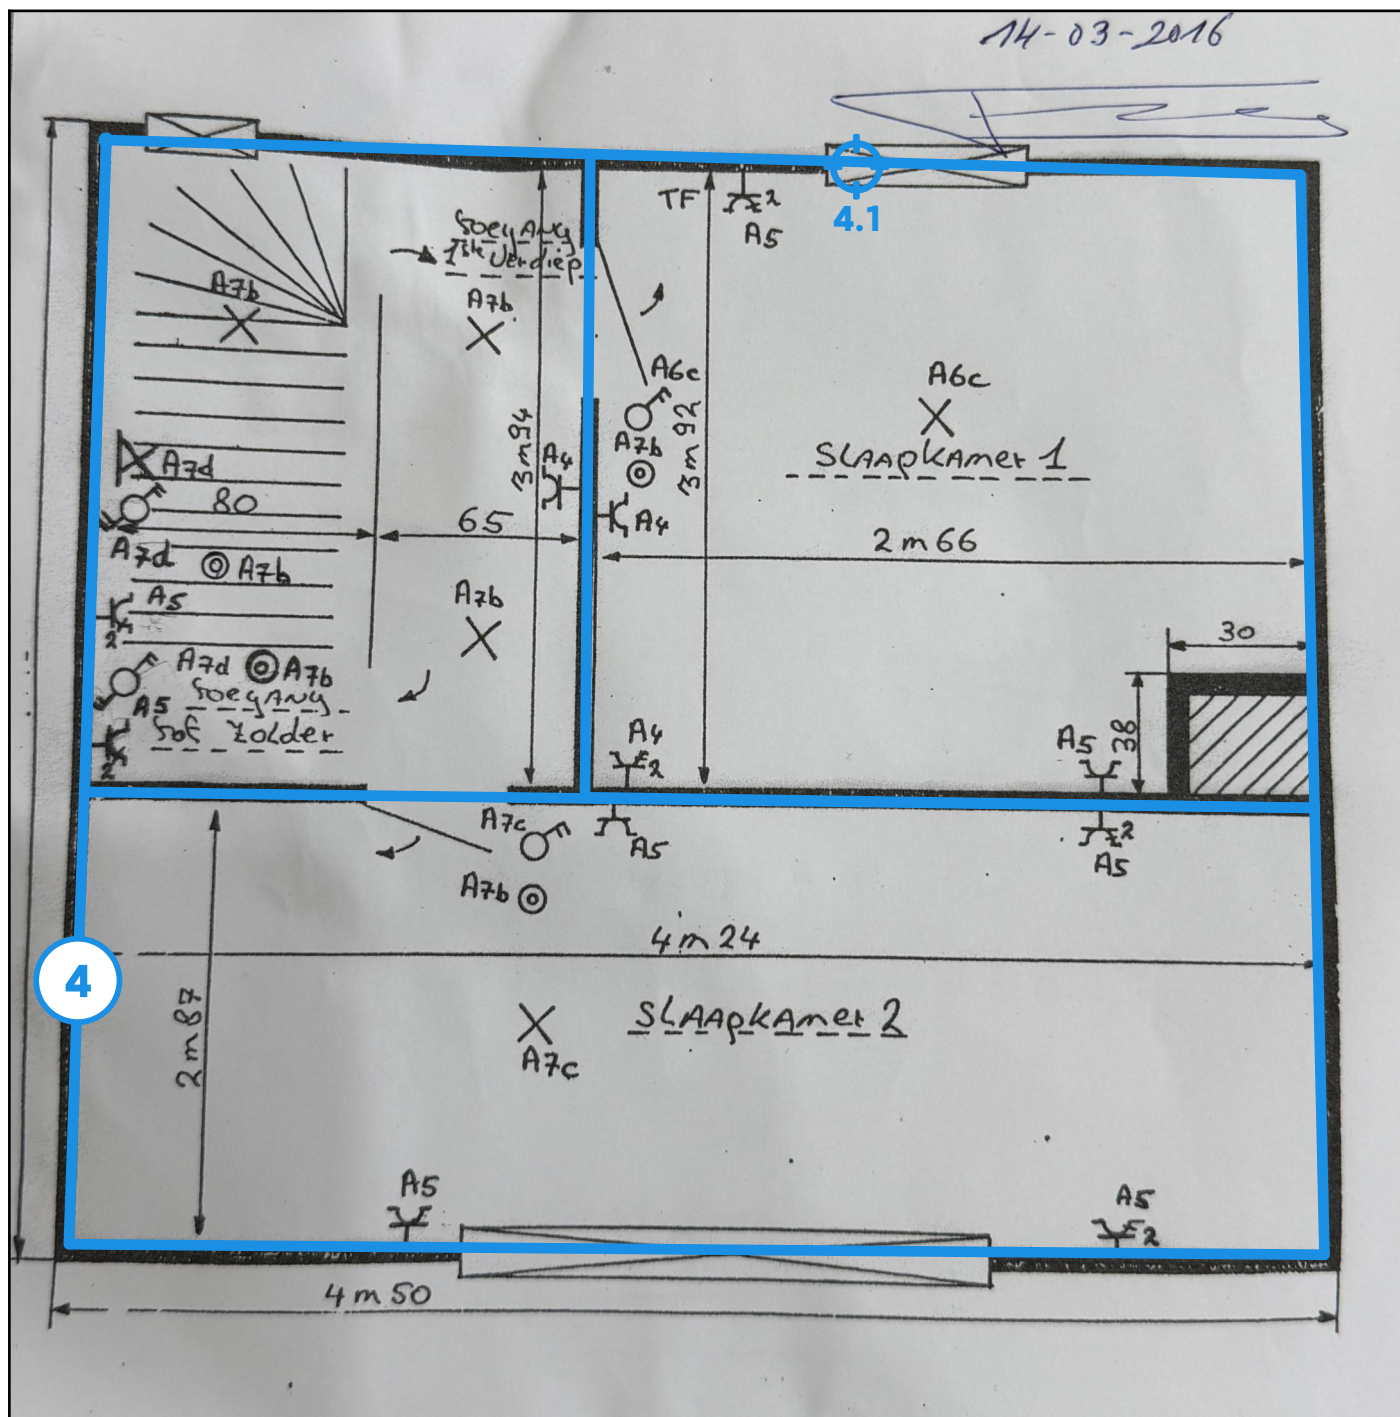
Plan 1.2: 1V - pleisterwerk muur

Beschrijving	Type	Actie
4. pleisterwerk muur	Geen asbest	-
4.1 Code: staal pleisterwerk muur	Mengmonster	-

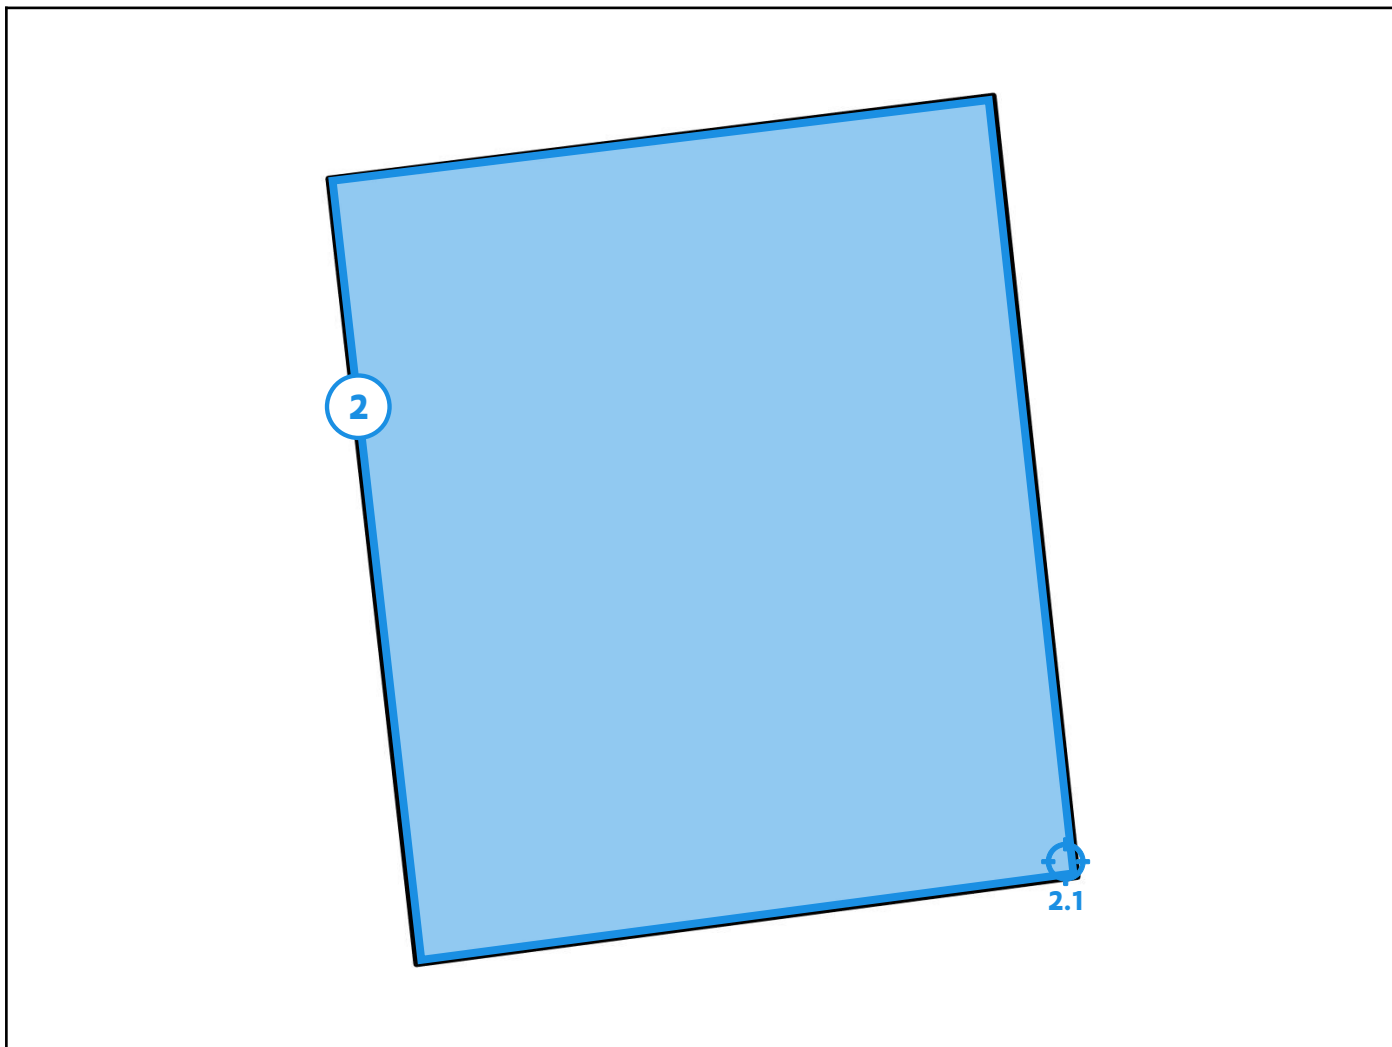
Plan 2.1: Tuinhuis - dakbedekking

Beschrijving	Type	Actie
2. shingles tuinhuis	Geen asbest	-
2.1 Code: staal shingles	Puntmonster	-

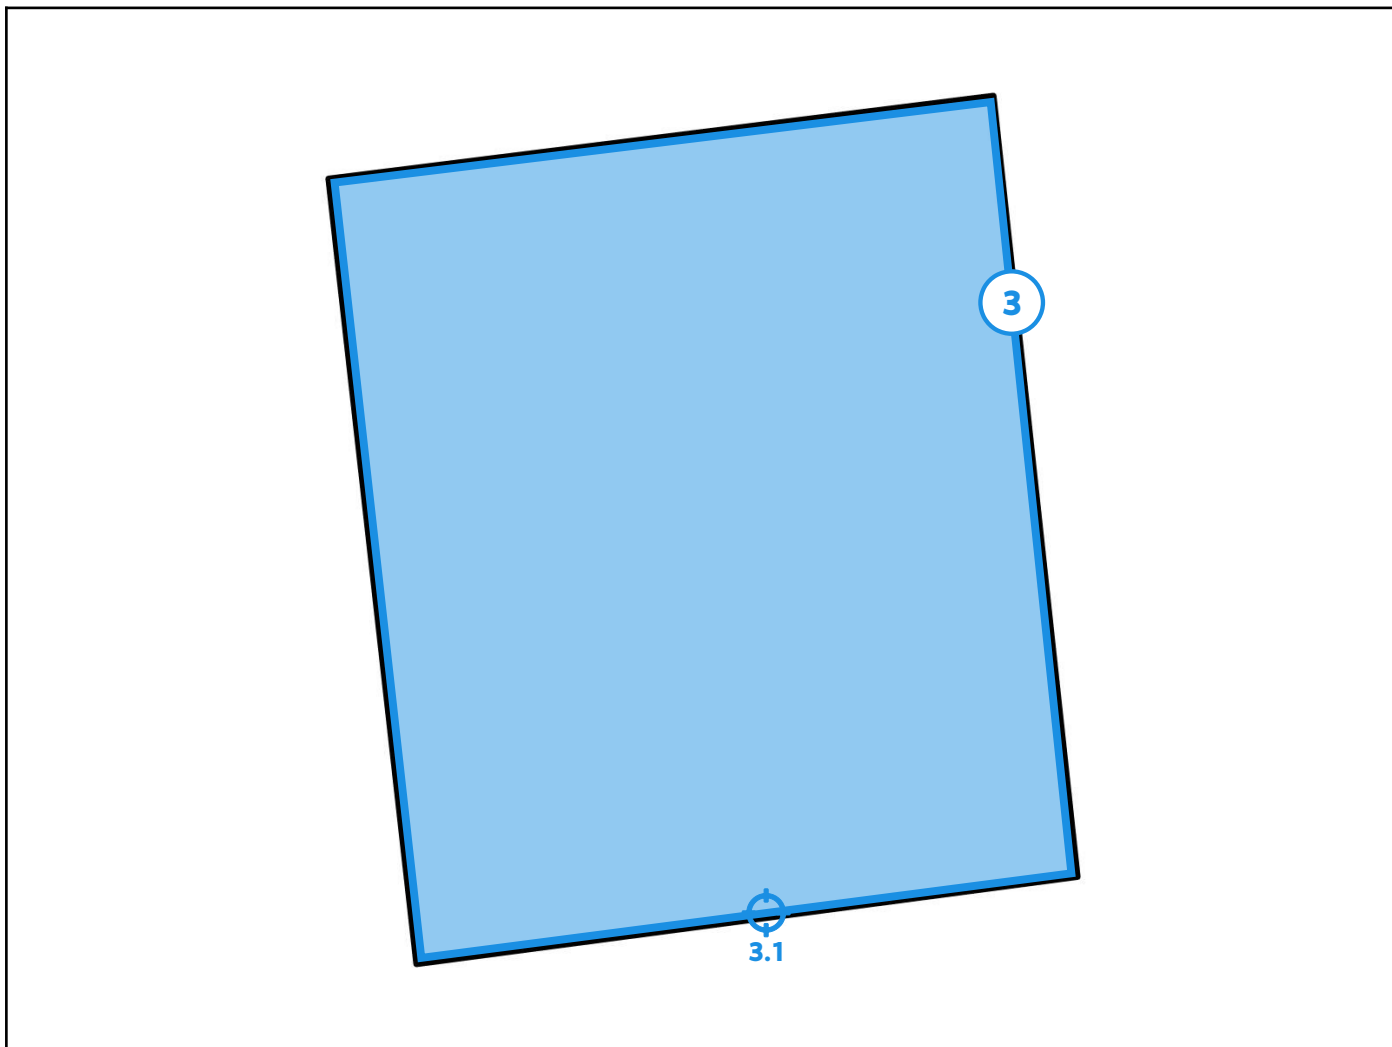
Plan 2.2: Tuinhuis - vloerzeil

Beschrijving	Type	Actie
3. Vloerzeil (vast)	Geen asbest	-
3.1 Code: staal vloerzeil	Puntmonster	-

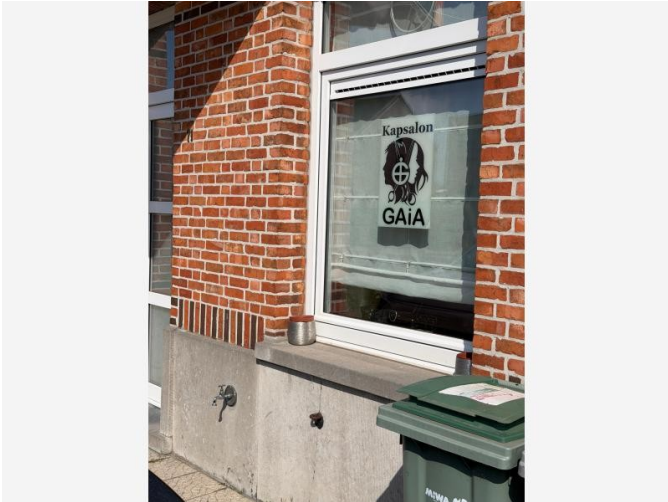
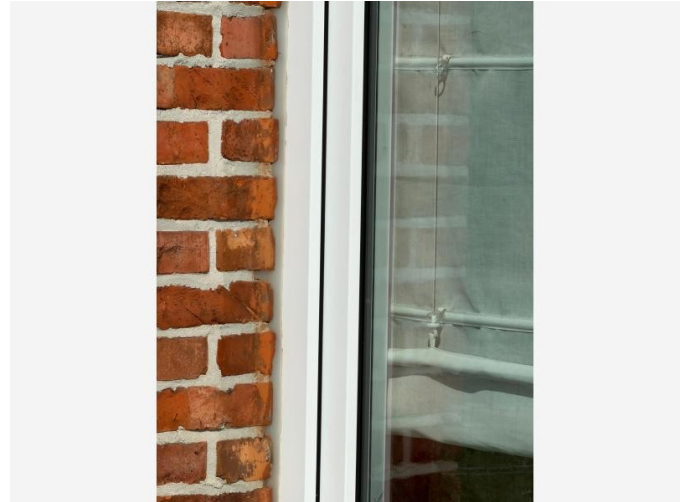
Fiche 9: Geen mastiek ramen
