Asbestinventarisatetest

Verzusteringslaan 47, 9100 Sint-Niklaas

Attestnummer : 20250925-000136.000

Uitgegeven op : 25.09.2025

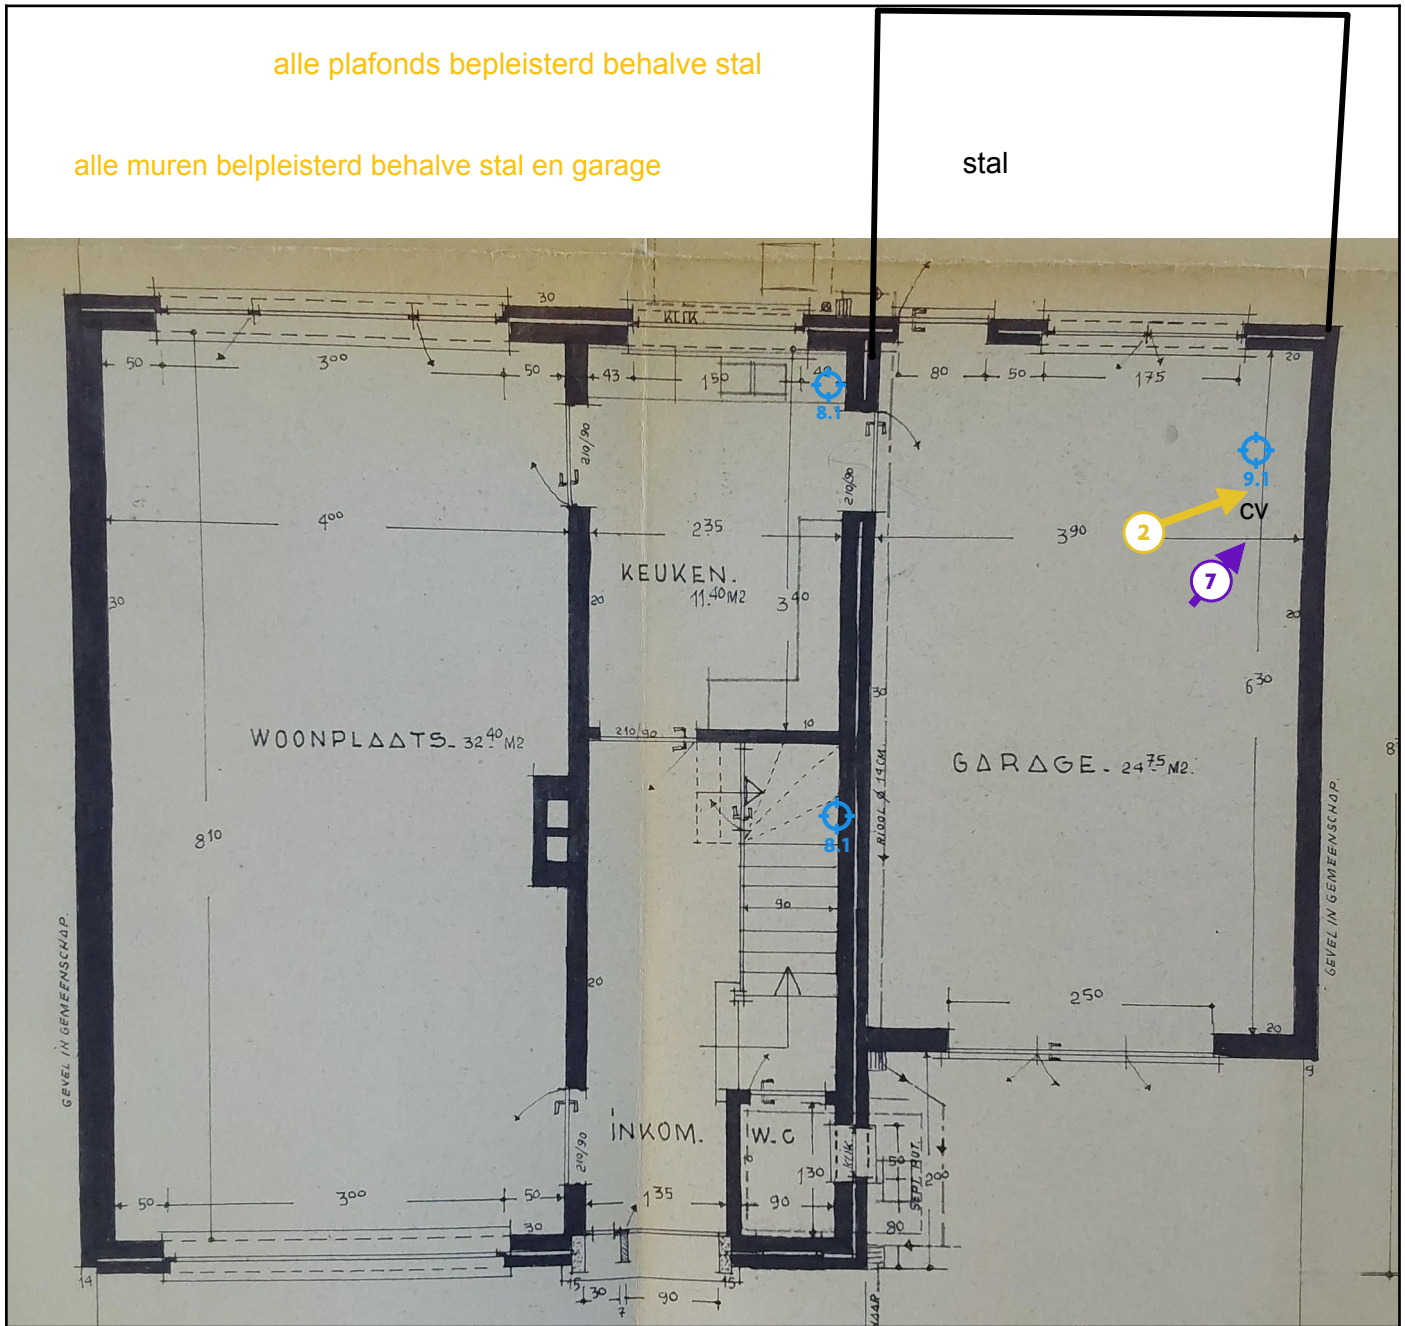
Plan 1.1: Gelijkvloers

Beschrijving	Type	Actie
2. vlinderklep	Asbestmateriaal	Zorgvuldig beheren
7. Stookketel	Advies	-
8. bepleistering op de muren	Geen asbest	-

8.1 Code: 1	Mengmonster	-
9. bepleistering op de plafonds	Geen asbest	-
9.1 Code: 2	Mengmonster	-

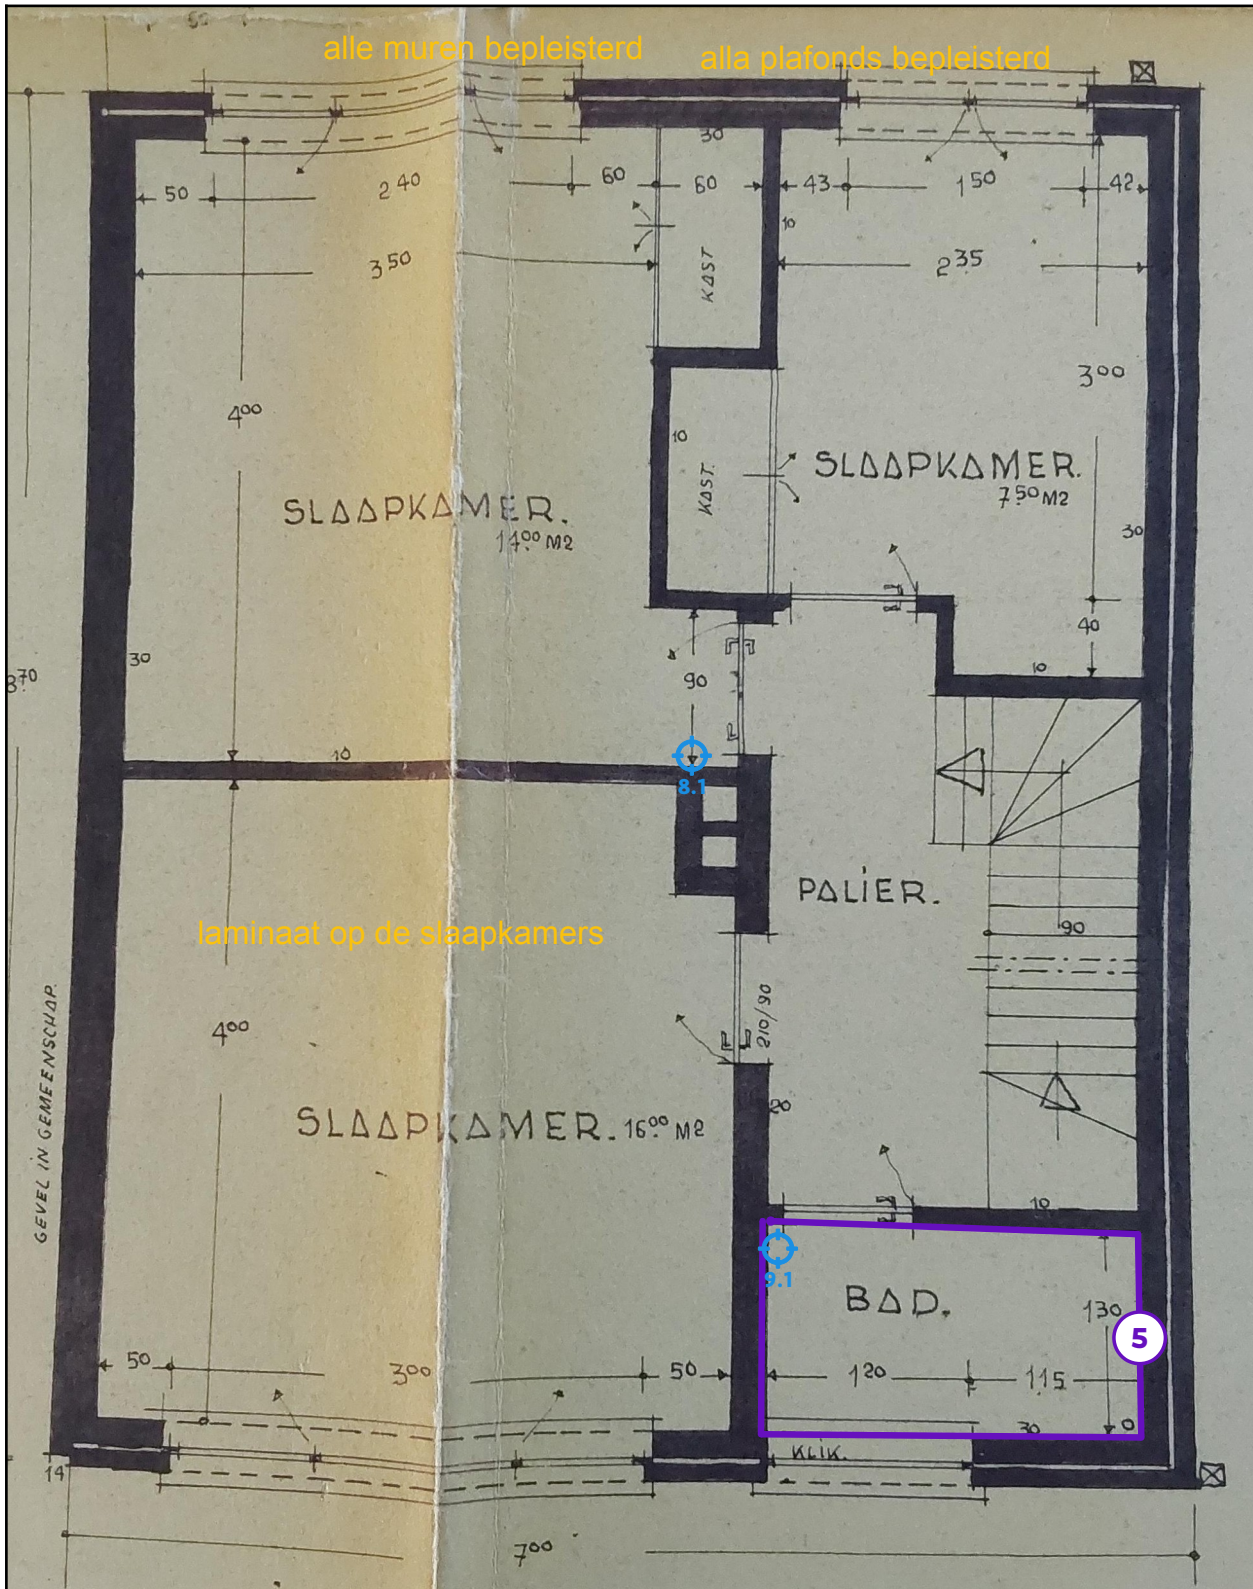
Plan 1.2: Eerste verdiep

5. tegelijk niet te bemonsteren zonder destructief onderzoek	Advies	-
6. Laminaatvloeren	Advies	-
8. bepleistering op de muren	Geen asbest	-
8.1 Code: 1	Mengmonster	-
9. bepleistering op de plafonds	Geen asbest	-
9.1 Code: 2	Mengmonster	-

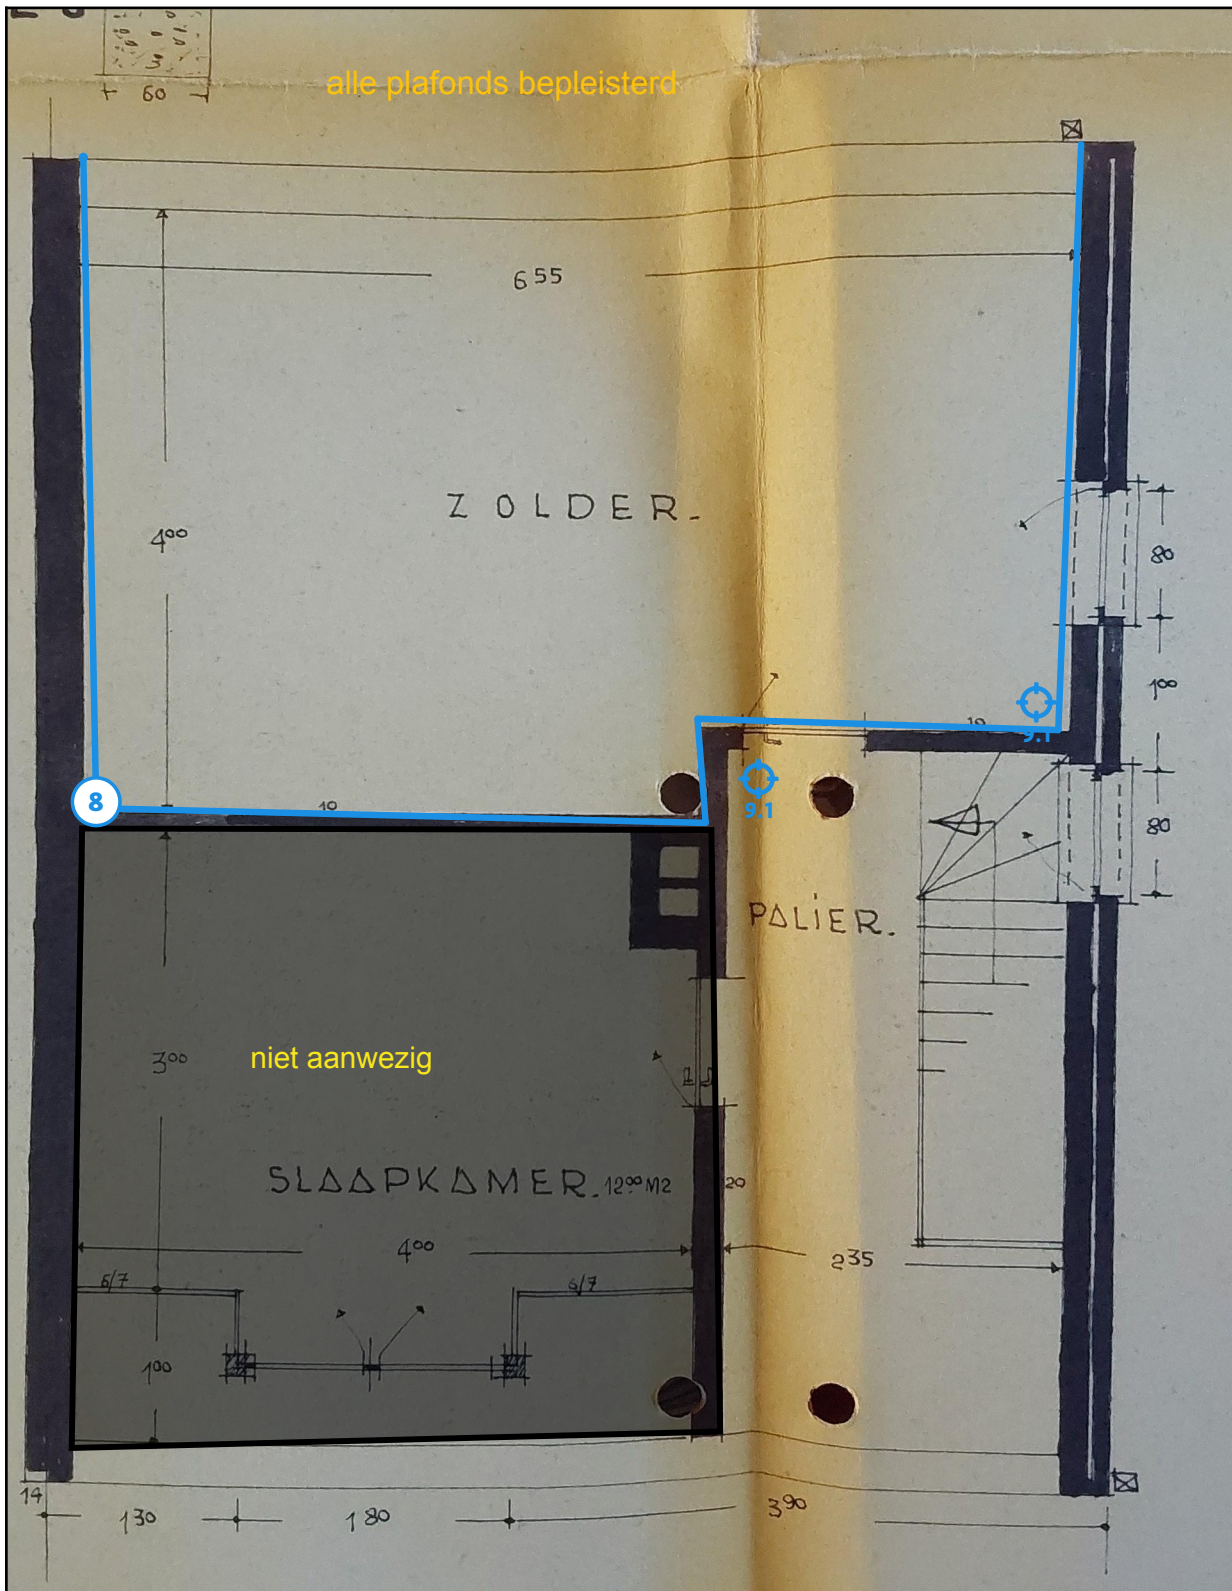
Plan 1.3: zolder

8. bepleistering op de muren	Geen asbest	-
9. bepleistering op de plafonds	Geen asbest	-
9.1 Code: 2	Mengmonster	-

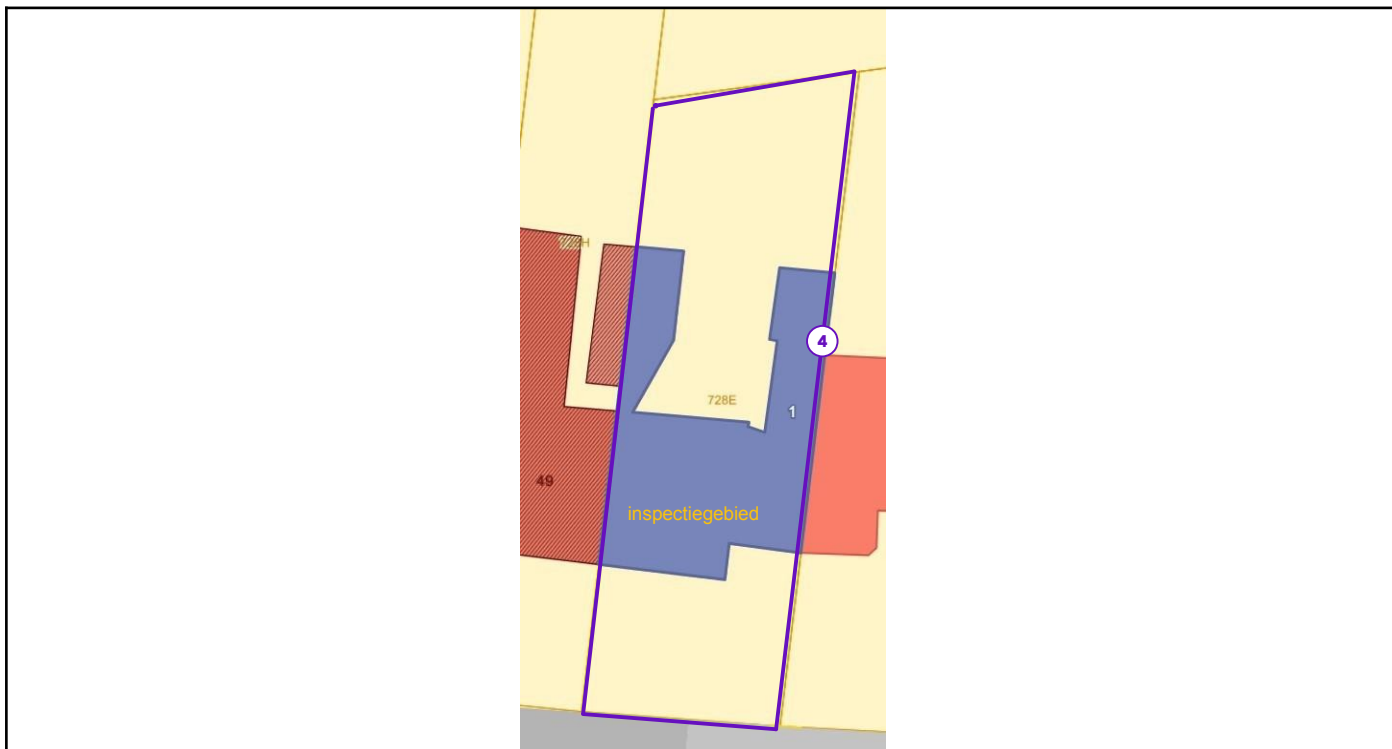
Plan 1.6: insp verzust 47

Beschrijving	Type	Actie
4. Verplicht te beschrijven materialen	Advies	-

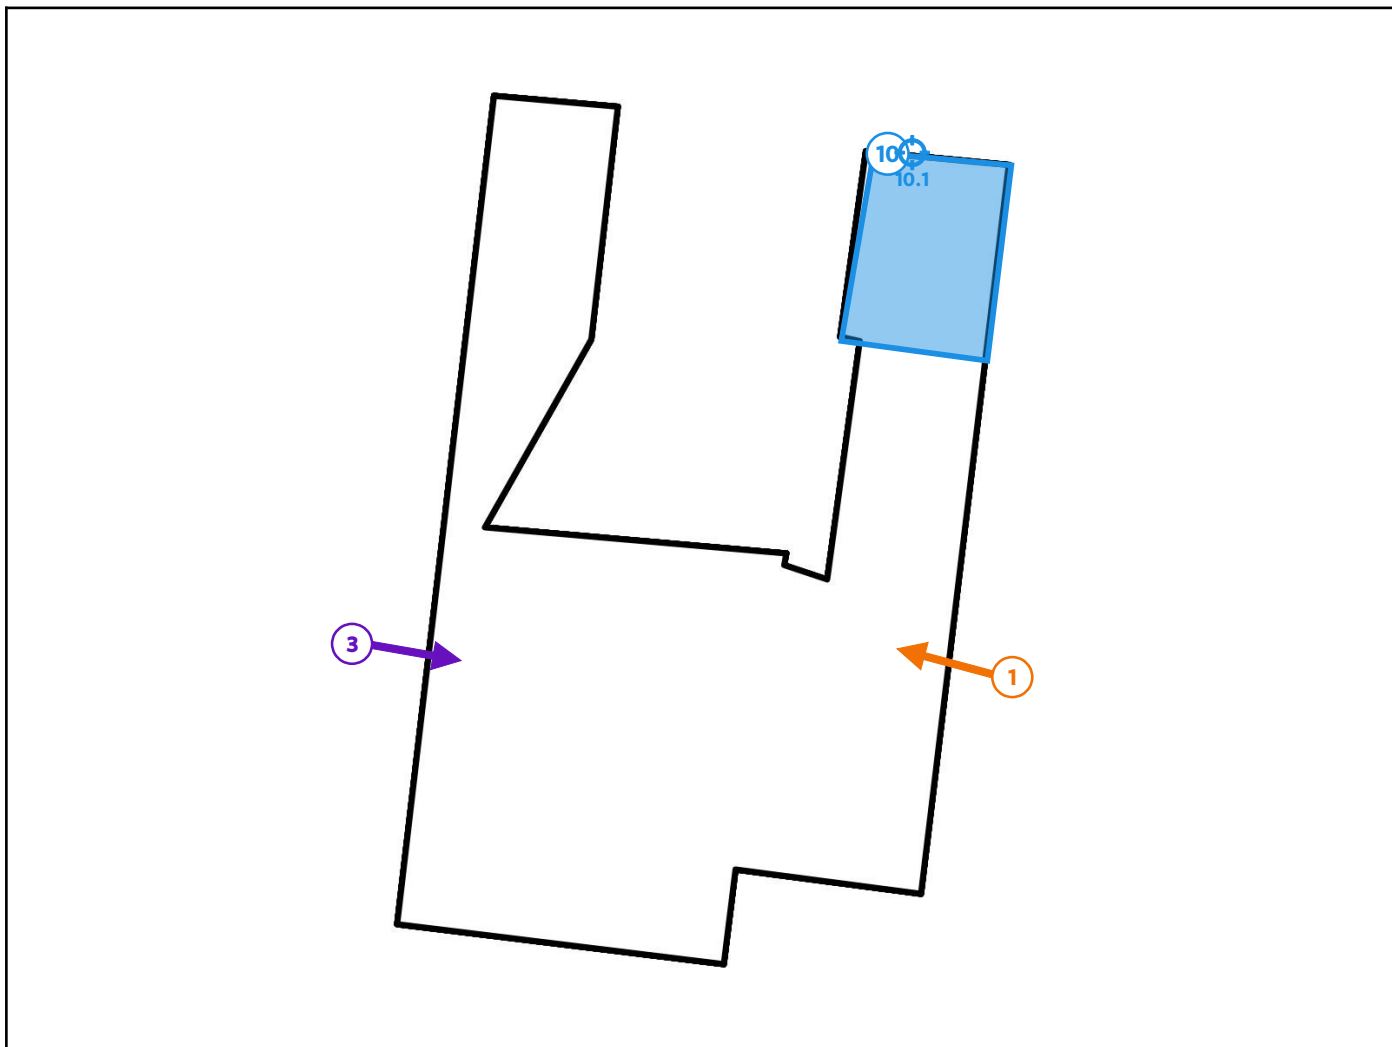
Plan 1.7: Woning plan dak

Beschrijving	Type	Actie
1. schouwpijp	Asbestmateriaal	Verwijderen
3. schouwpijp	Beperking	-
10. singhles tuinhuis	Geen asbest	-
10.1 Code: 3	Puntmonster	-
