# Asbestinventarisatetest

Koningin Fabiolapark 855, 9100 Sint-Niklaas

Attestnummer : **20250812-000043.000**

Uitgegeven op : **12.08.2025**

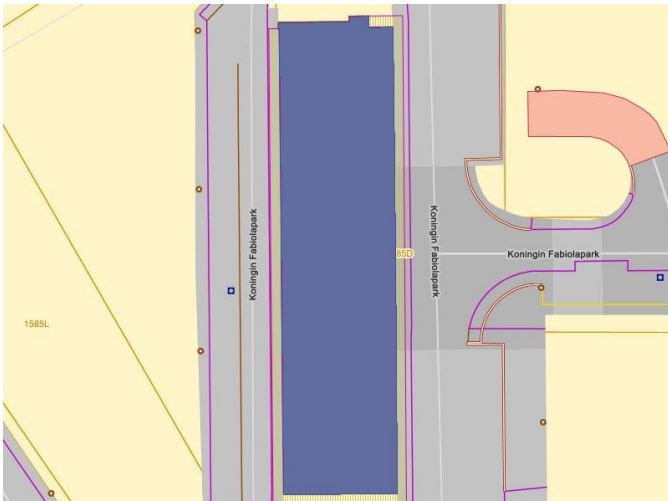
## Zone 1: Hoofdgebouw

- 0 Asbestmaterialen
- 0 Beperkingen
- 0 Uitsluitingen
- 0 Roerende goederen
- 0 Puin, steenslag, (water)bodem
- 3 Adviezen
- 2 Geen asbest
