# Asbestinventarisatetest

Plezantstraat 119, 9100 Sint-Niklaas

Attestnummer : 20260423-000381.000

Uitgegeven op : 23.04.2026

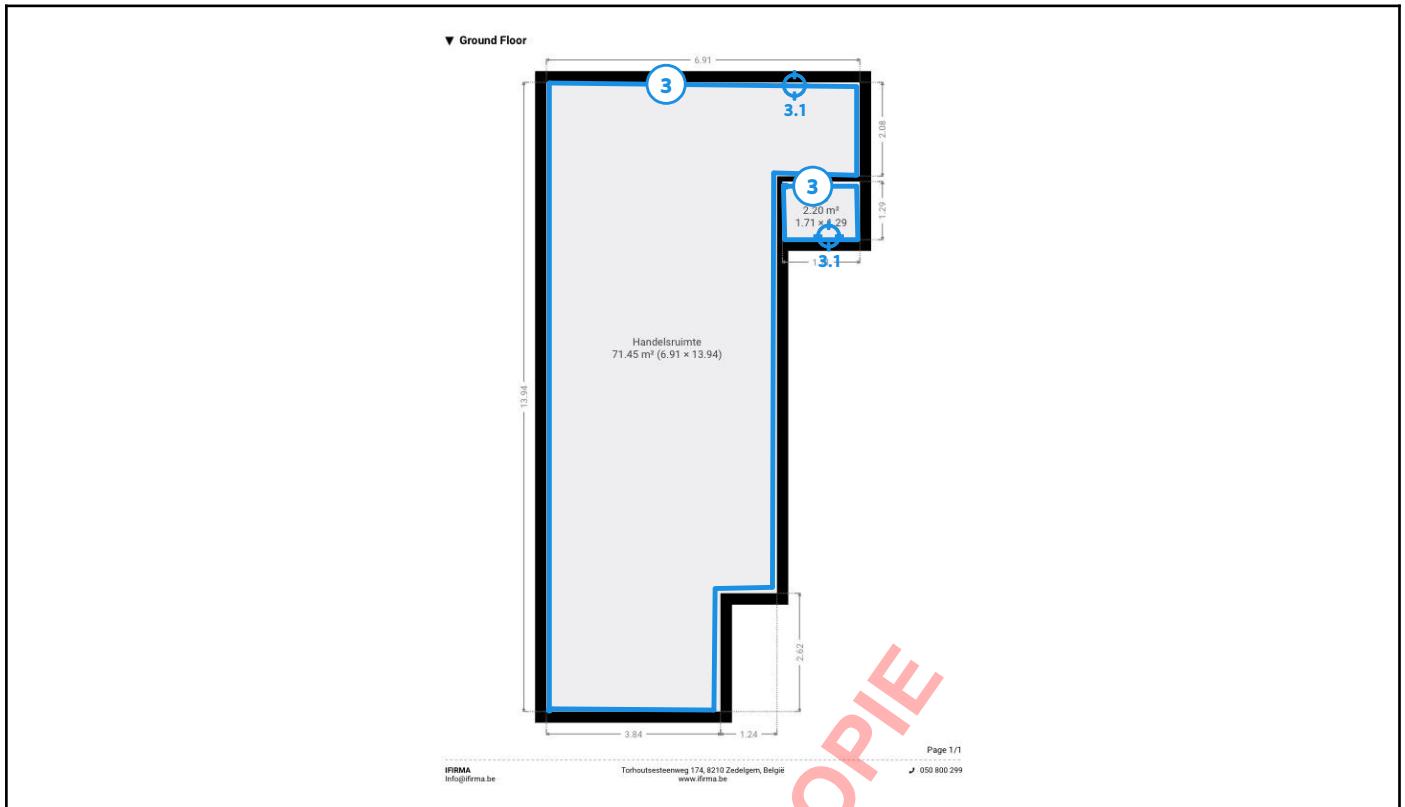
# Plan 1.1: Grondplan Handelsruimte

Beschrijving	Type	Actie
3. Pleisterwerk muren (Niet-residentieel) - Verdieping +0	Geen asbest	-
3.1 Code: 127655 - 1	Mengmonster	-

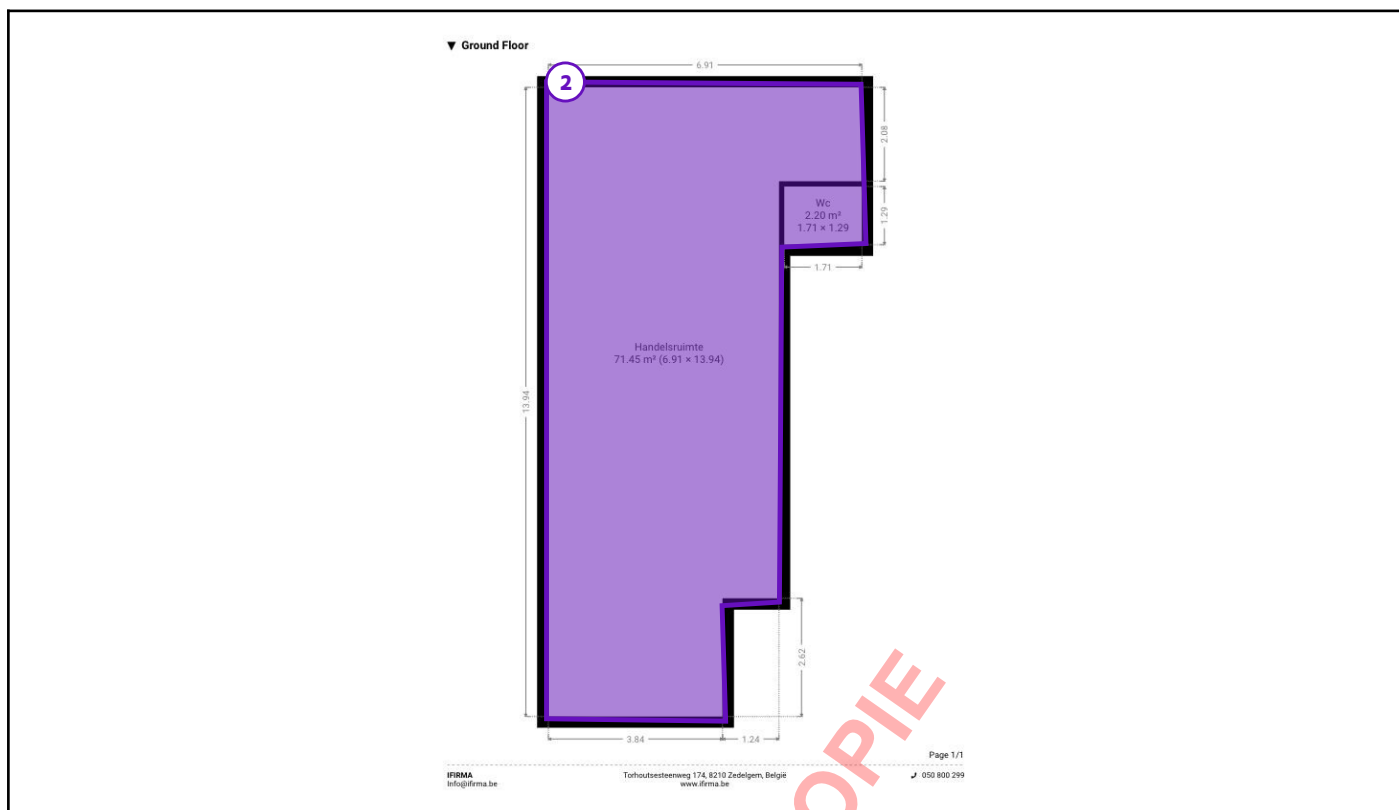
## Plan 1.2: Grondplan Handelsruimte

Beschrijving	Type	Actie
2. Verlaagde/valse plafonds (Achterliggende lagen)	Advies	-
