# Asbestinventarisatetest

Zandstraat 15, 9170 Sint-Gillis-Waas

Attestnummer : **20260729-000071.000**

Uitgegeven op : **29.07.2026**

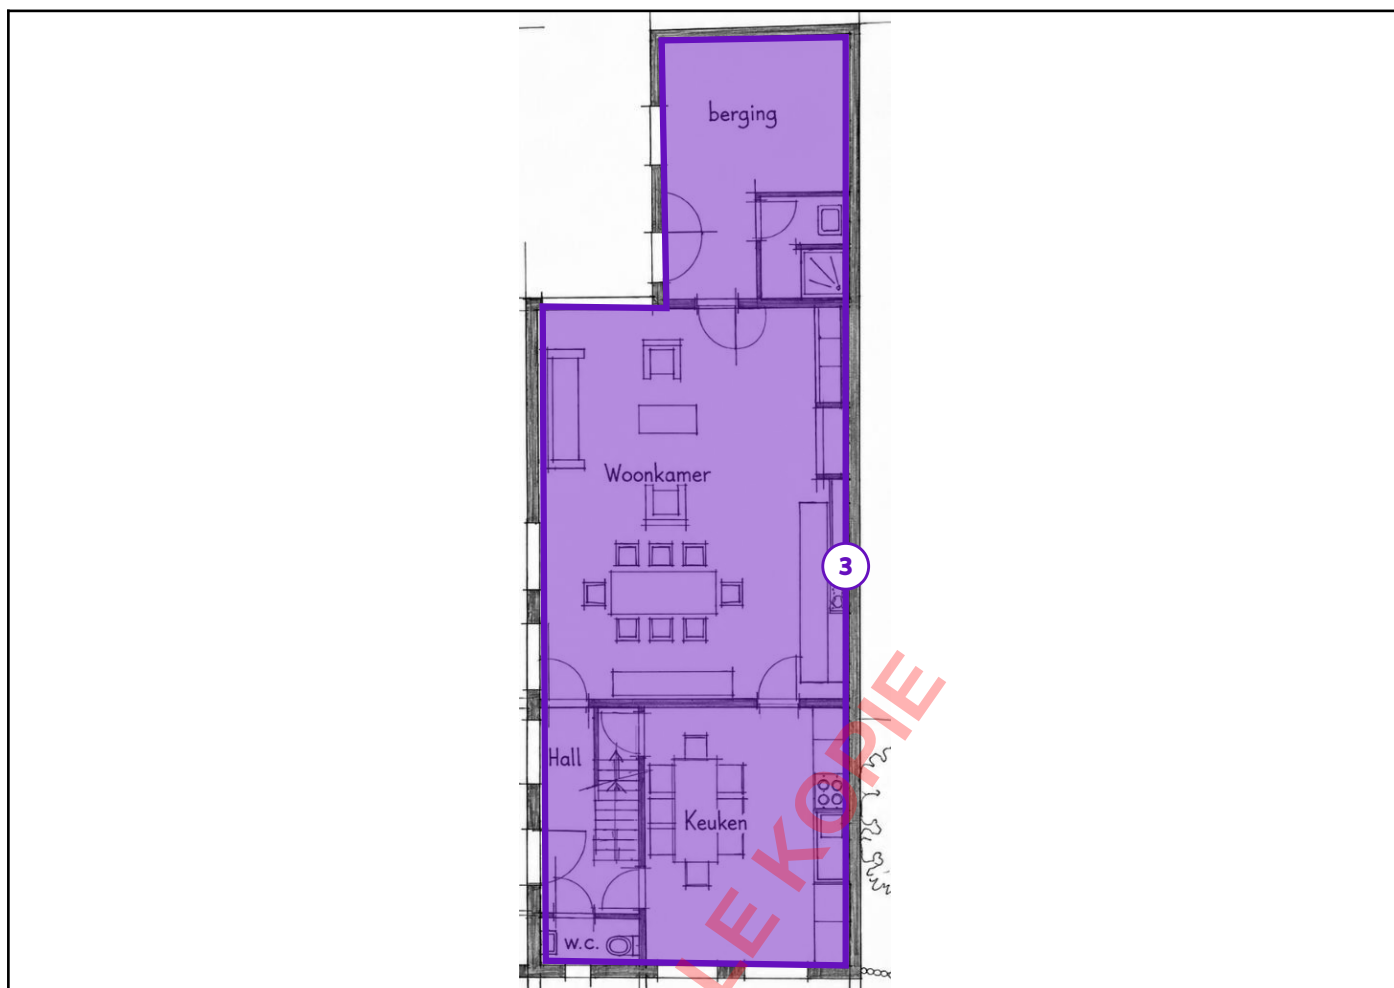
## Plan 1.2: Gelijkvloers

| Beschrijving | Type | Actie |
|---|---|---|
| 3. Verlaagde/valse plafonds (Achterliggende lagen) | Advies | - |

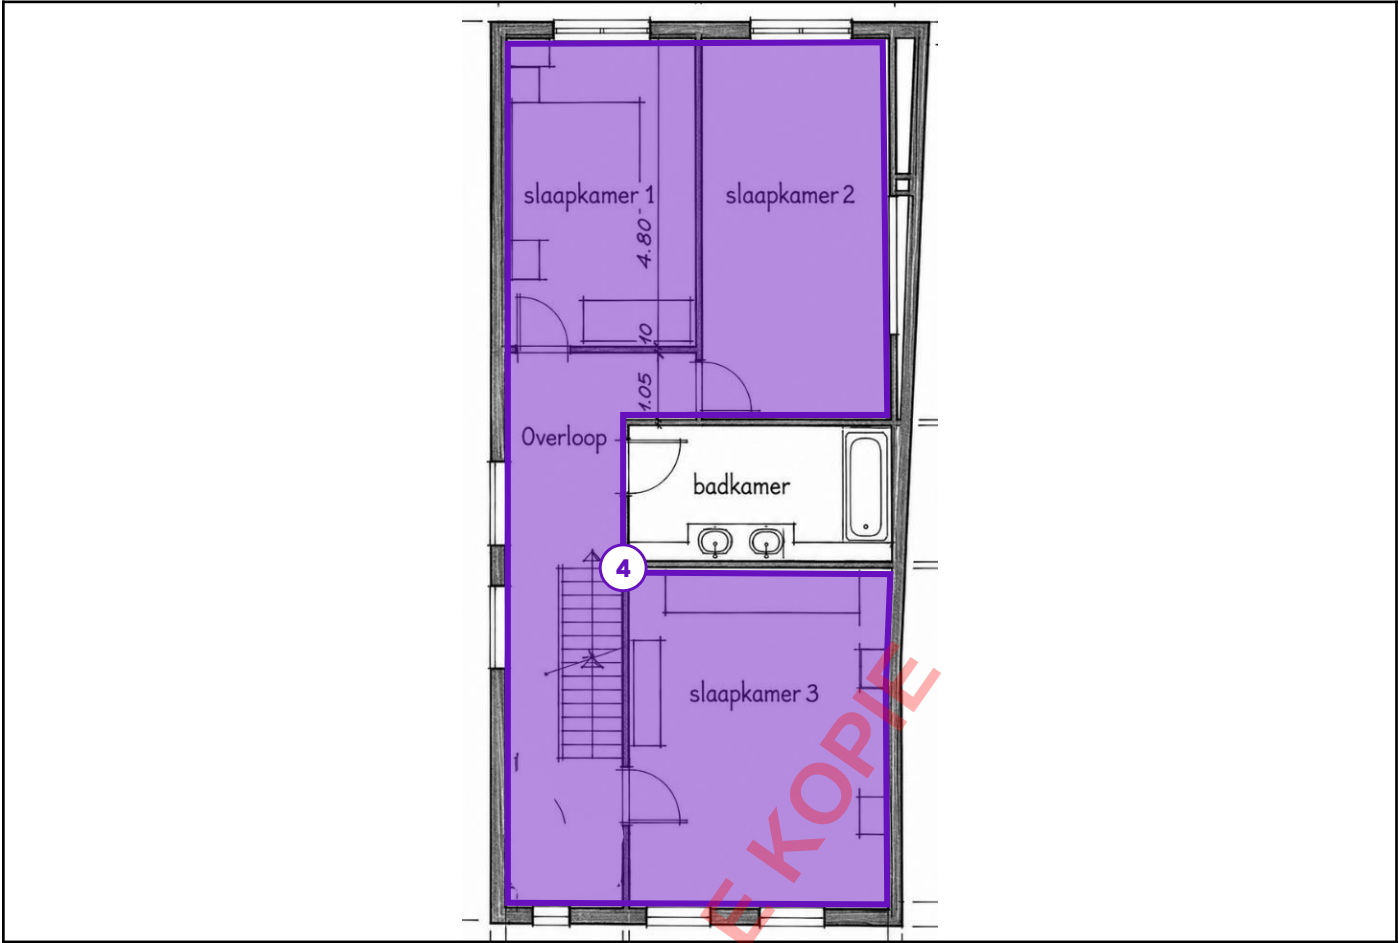
# Plan 1.4: 1ste verdiep

| Beschrijving | Type | Actie |
|---|---|---|
| 4. Geen verdacht vloerzeil/tapijt waargenomen (Onderliggende lagen) | Advies | - |

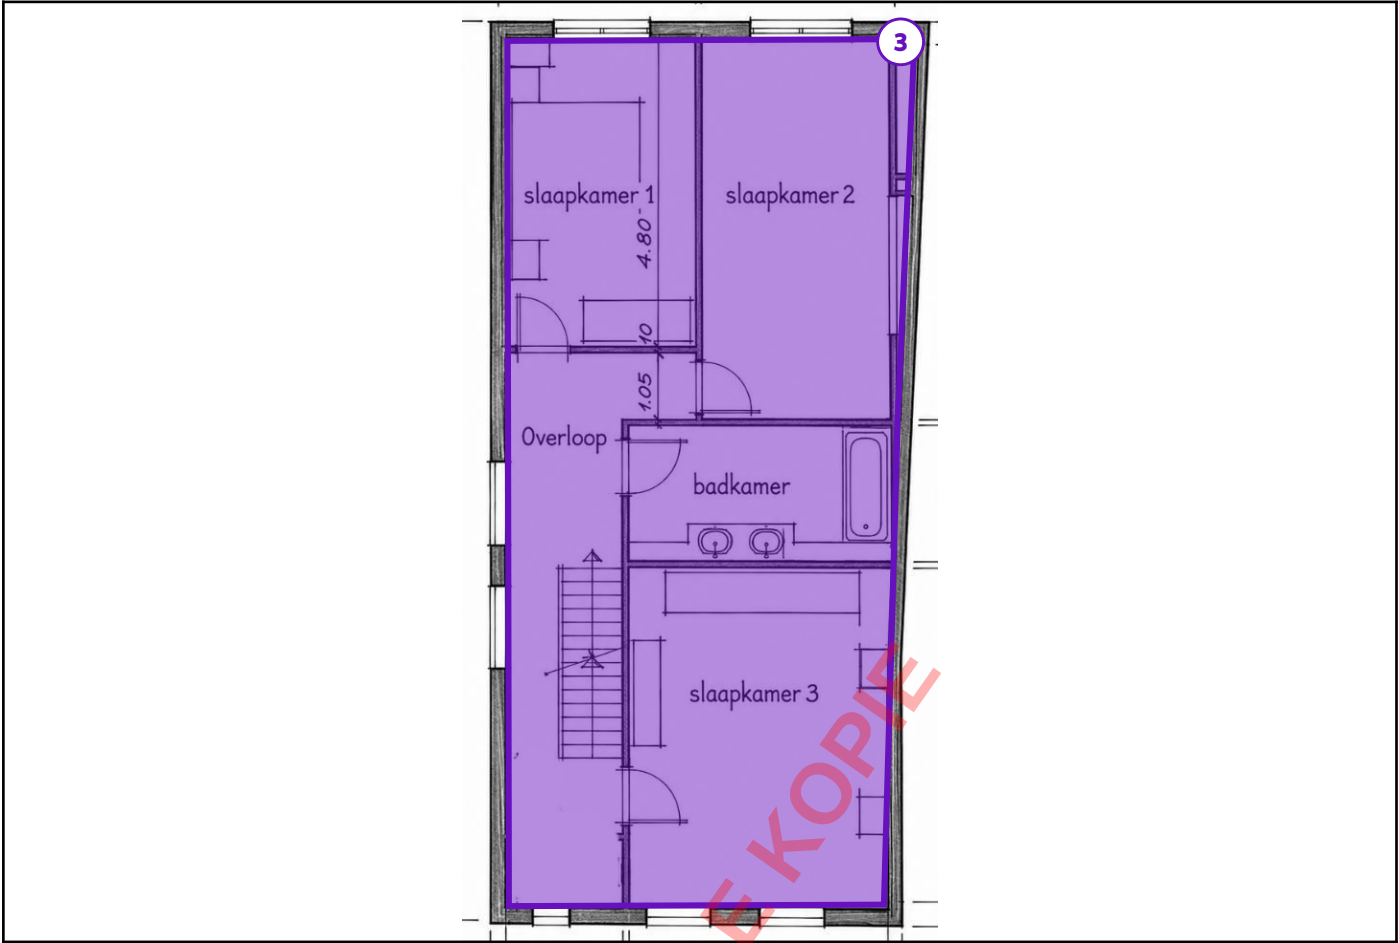
# Plan 1.6: 1ste verdiep

| Beschrijving | Type | Actie |
|---|---|---|
| 3. Verlaagde/valse plafonds (Achterliggende lagen) | Advies | - |

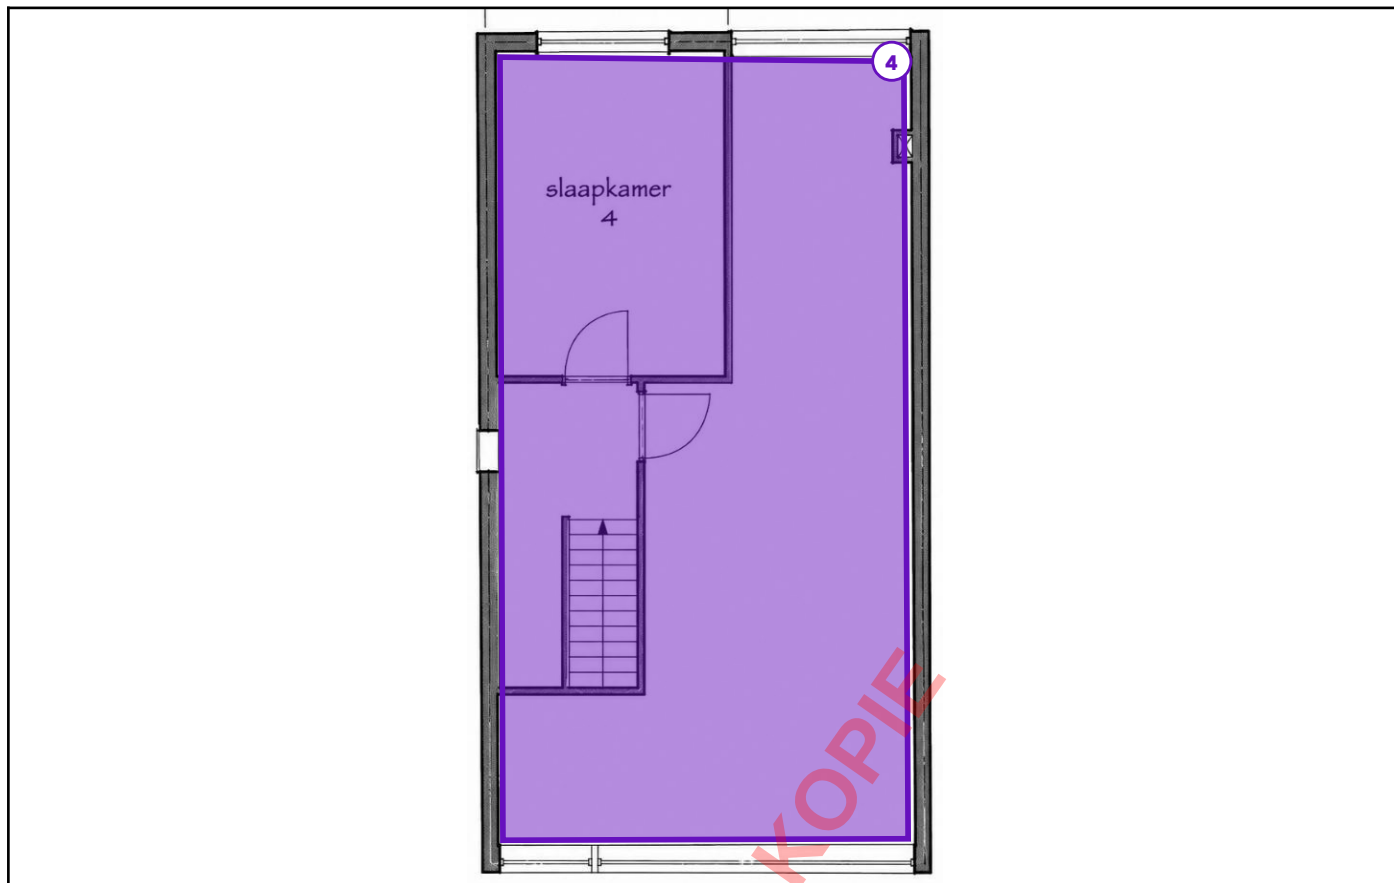
## Plan 1.7: 2de verdiep

| Beschrijving | Type | Actie |
|---|---|---|
| 4. Geen verdacht vloerzeil/tapijt waargenomen (Onderliggende lagen) | Advies | - |

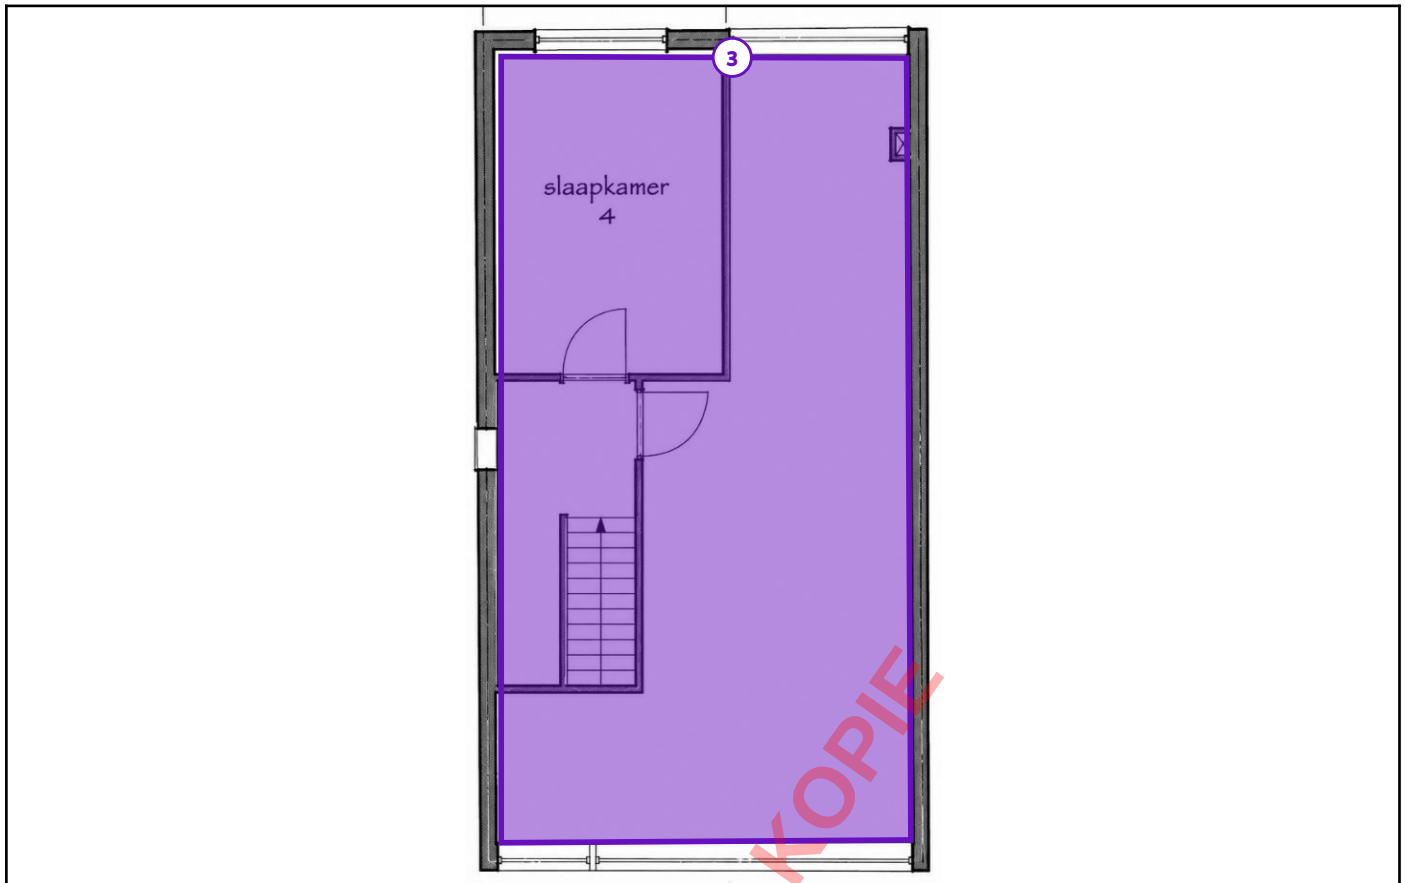
## Plan 1.9: 2de verdiep

| Beschrijving | Type | Actie |
|---|---|---|
| 3. Verlaagde/valse plafonds (Achterliggende lagen) | Advies | - |

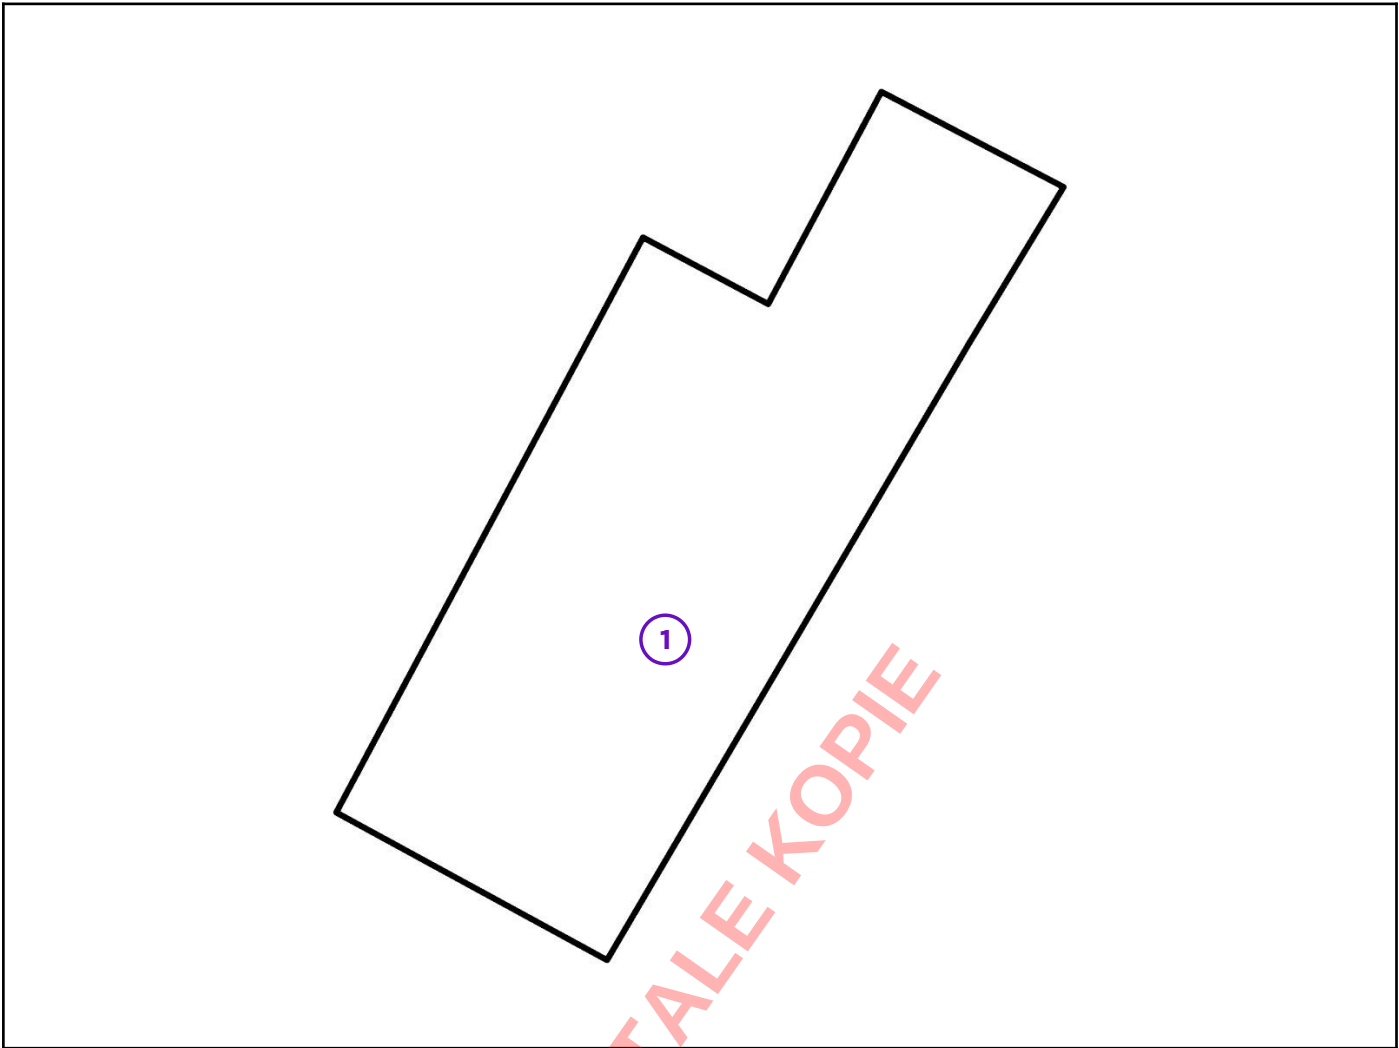
# Plan 1.10: Woning dakenplan

| Beschrijving | Type | Actie |
|---|---|---|
| 1. Schouw(en) - Hoger dan 3,5 meter | Beperking | - |

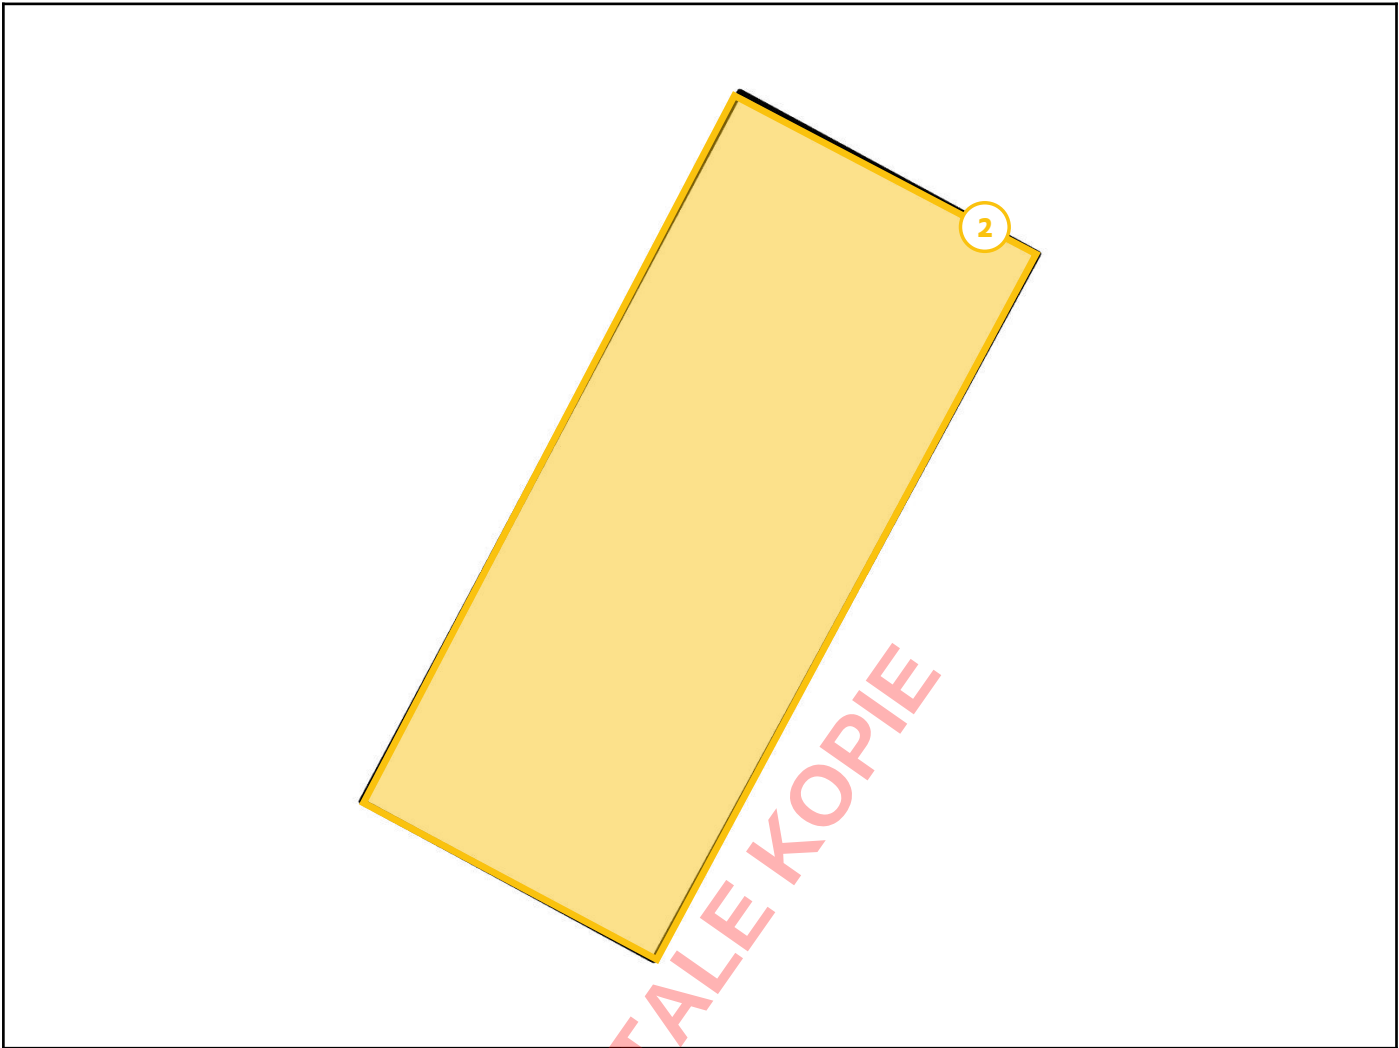
# Plan 2.1: Garage

| Beschrijving | Type | Actie |
|---|---|---|
| 2. Garage | Uitsluiting | - |
