# Asbestinventarisatetest

Paddeschootdreef 102, 9100 Sint-Niklaas

Attestnummer : **20260731-000125.000**

Uitgegeven op : **31.07.2026**

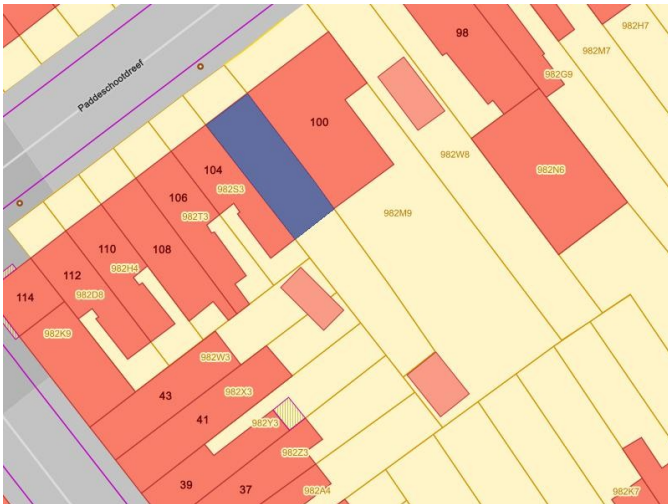
## Zone 1: Hoofdgebouw

- 0 Asbestmaterialen
- 0 Beperkingen
- 0 Uitsluitingen
- 0 Roerende goederen
- 0 Puin, steenslag, (water)bodem
- 1 Advies
- 1 Geen asbest

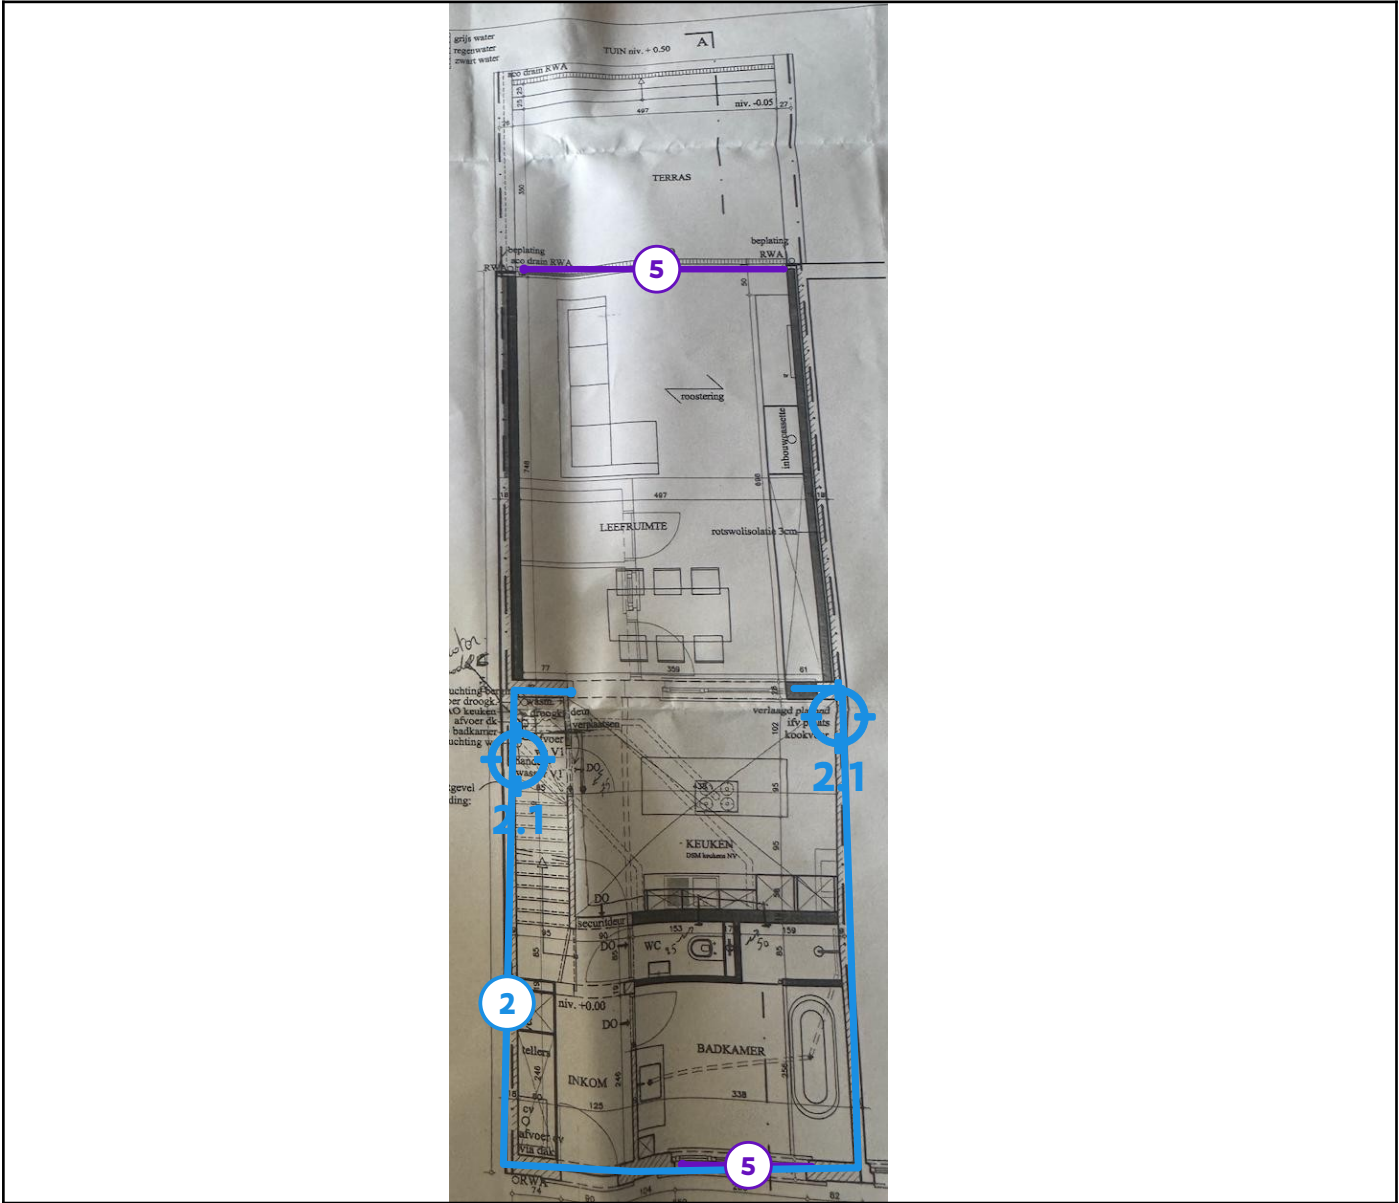
# Plan 1.1: Gelijkvloers

| Beschrijving | Type | Actie |
|---|---|---|
| 5. Woning - kit - ramen | Overige ruimte of materiaal | - |

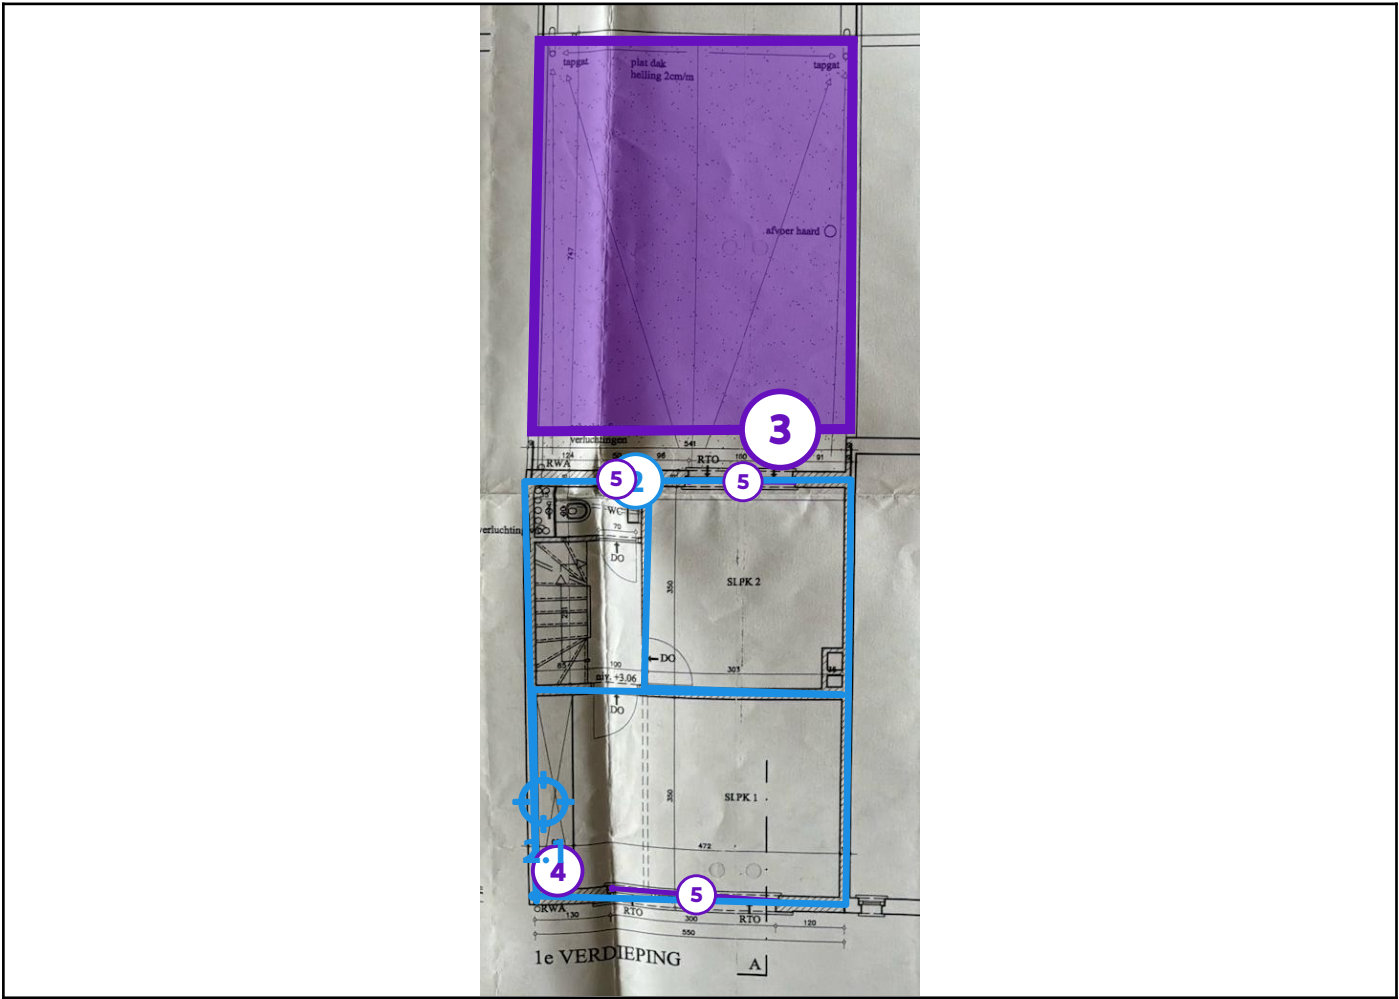
# Plan 1.2: 1ste verdiep

| Beschrijving | Type | Actie |
|---|---|---|
| 5. Woning - kit - ramen | Overige ruimte of materiaal | - |

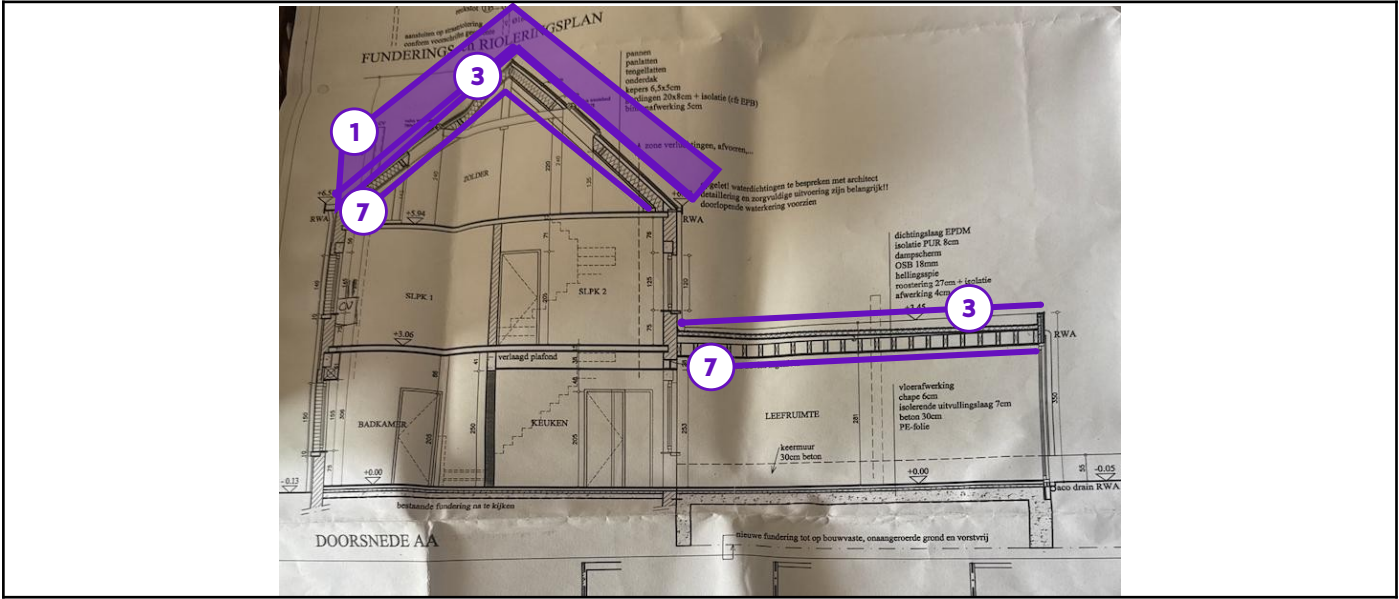
# Plan 1.4: Doorsnede

| Beschrijving | Type | Actie |
|---|---|---|
| 7. Woning - onderdak | Overige ruimte of materiaal | - |

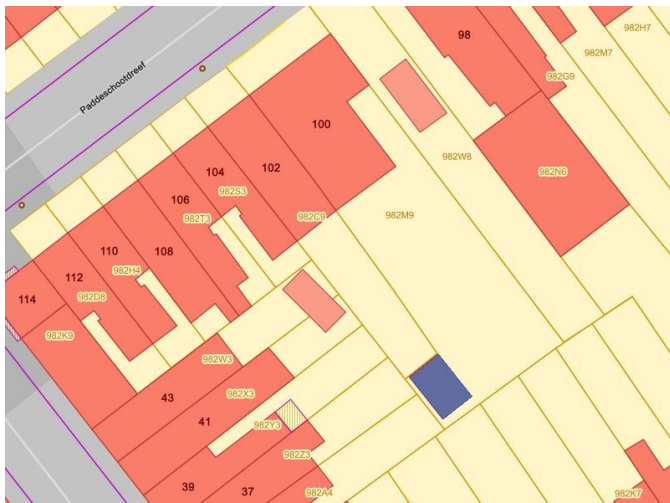
## Zone 2: Bijgebouw

- 0 Asbestmaterialen
- 0 Beperkingen
- 0 Uitsluitingen
- 0 Roerende goederen
- 0 Puin, steenslag, (water)bodem
- 0 Adviezen
- 0 Geen asbest
