# Asbestinventarisatetest

Koningin Elisabethlaan 107, 9100 Sint-Niklaas

Attestnummer : 20260630-000337.000

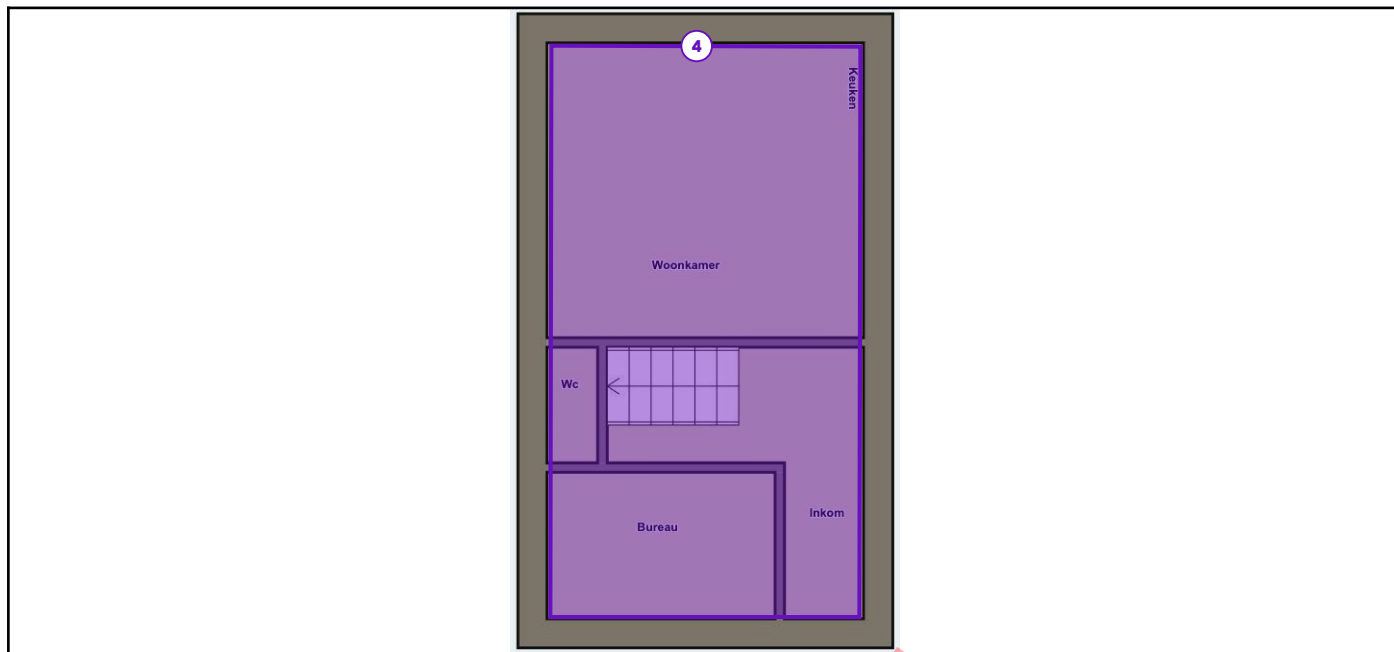
## Plan 1.2: Gelijkvloers

| Beschrijving | Type | Actie |
|---|---|---|
| 4. Verlaagde/valse plafonds (Achterliggende lagen) | Advies | - |

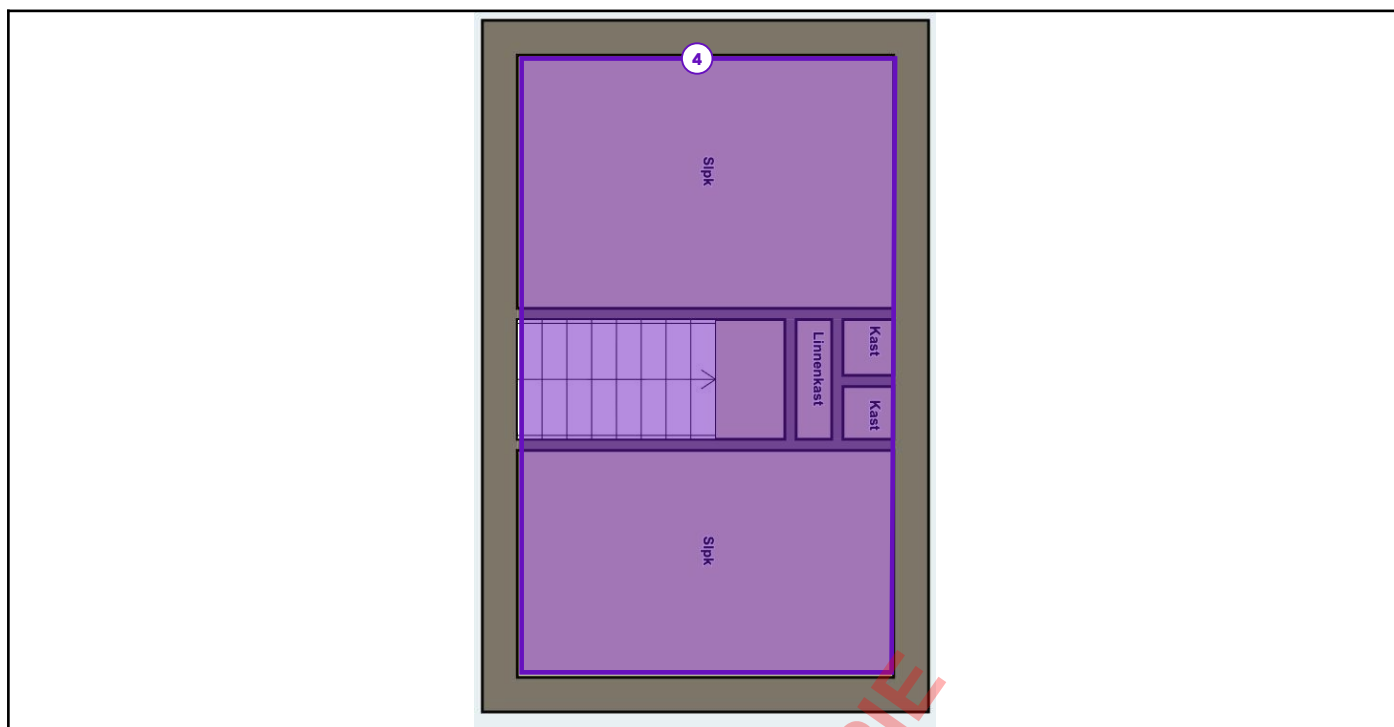
## Plan 1.8: 2de verdiep

| Beschrijving | Type | Actie |
|---|---|---|
| 4. Verlaagde/valse plafonds (Achterliggende lagen) | Advies | - |
