Asbestinventarisatetest

Schalmei 24, 2970 Schilde

Attestnummer : 20240305-000200.000

Uitgegeven op : 05.03.2024

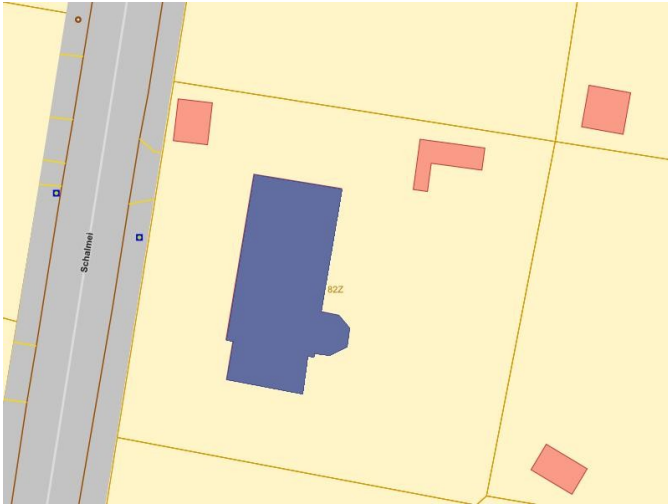
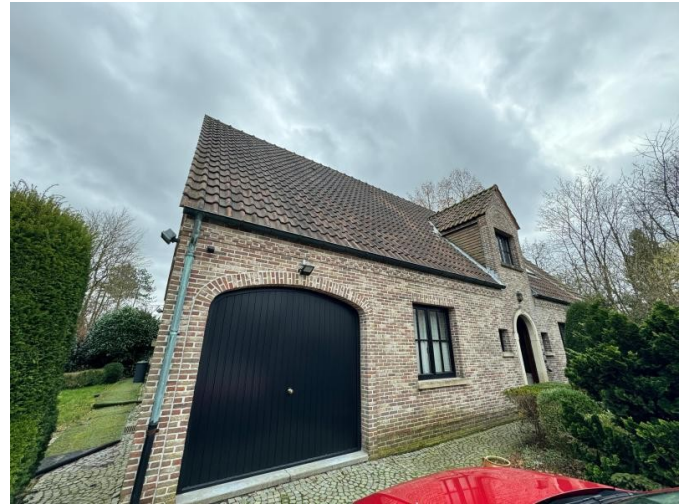
Zone 1: Hoofdgebouw

Tijdens de inspectie vastgesteld:

- 3 Asbestmaterialen**
- 0 Beperkingen
- 0 Uitsluitingen
- 0 Roerende goederen
- 0 Puin, steenslag, (water)bodem
- 2 Adviezen**
- 4 Geen asbest**

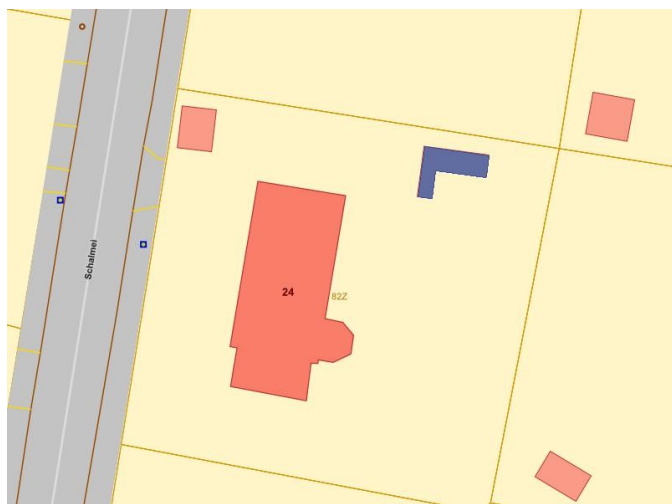
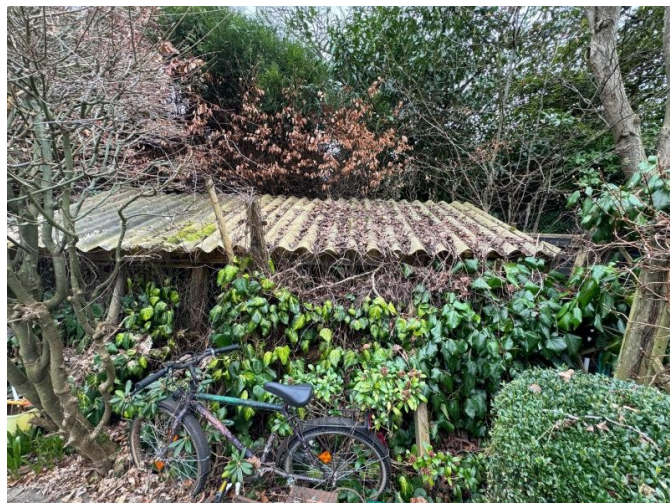
Zone 2: Bijgebouw

Tijdens de inspectie vastgesteld:

- 0 Asbestmaterialen
- 0 Beperkingen
- 0 Uitsluitingen
- 0 Roerende goederen
- 0 Puin, steenslag, (water)bodem
- 0 Adviezen
- 0 Geen asbest

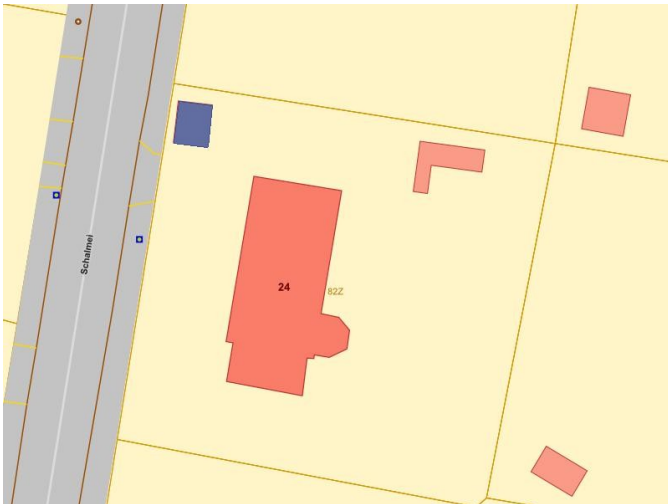
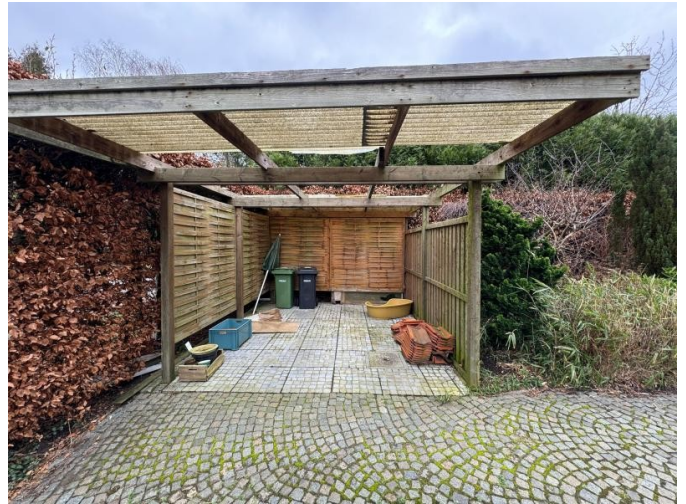
Zone 3: Carport

Tijdens de inspectie vastgesteld:

- 0 Asbestmaterialen
- 0 Beperkingen
- 0 Uitsluitingen
- 0 Roerende goederen
- 0 Puin, steenslag, (water)bodem
- 0 Adviezen
- 0 Geen asbest

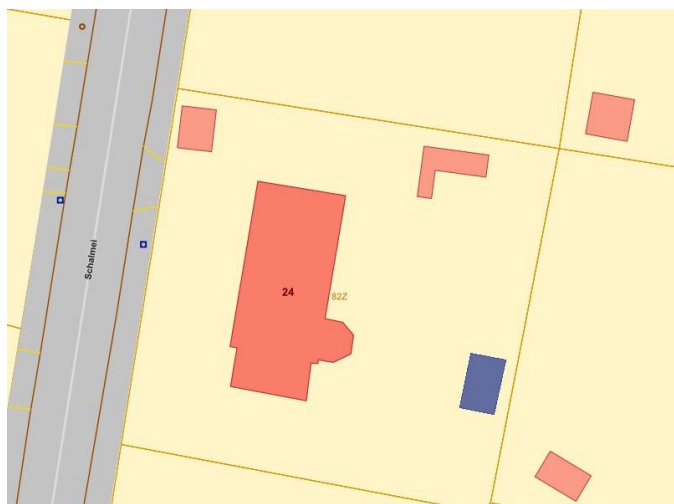
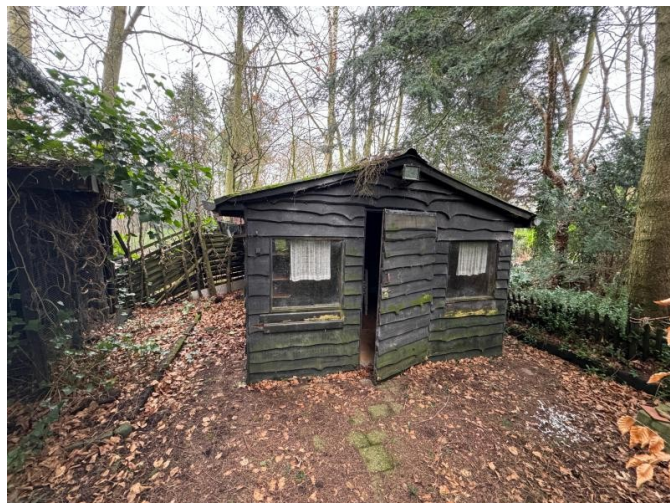
Zone 4: Tuinhuis

Tijdens de inspectie vastgesteld:

- 0 Asbestmaterialen
- 0 Beperkingen
- 0 Uitsluitingen
- 0 Roerende goederen
- 0 Puin, steenslag, (water)bodem
- 0 Adviezen
- 0 Geen asbest
