# Asbestinventarisatattest

Fruithoflaan 76/101, 2600 Antwerpen

Attestnummer : 20250623-000154.000

Uitgegeven op : 23.06.2025

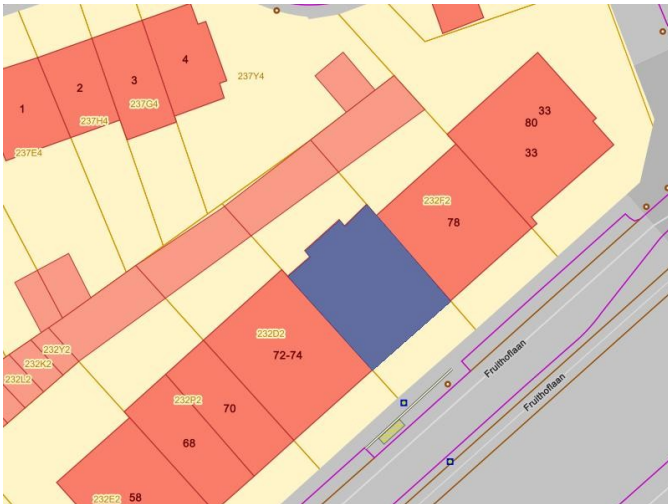
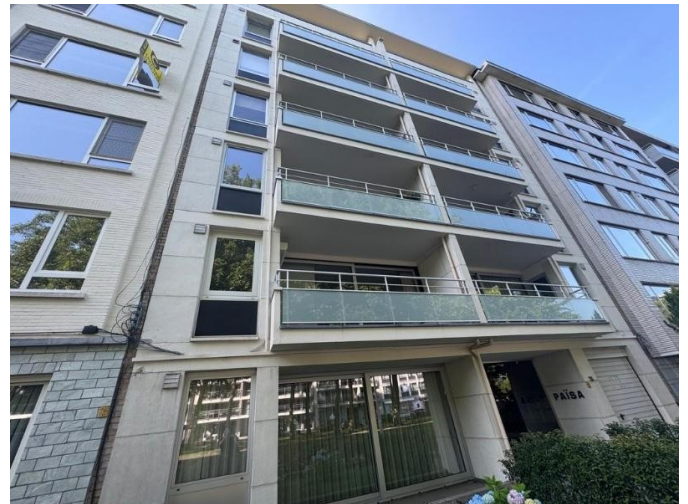
# Zone 1: Hoofdgebouw

- 1 Asbestmateriaal**
- 0 Beperkingen
- 0 Uitsluitingen
- 0 Roerende goederen
- 0 Puin, steenslag, (water)bodem
- 1 Advies**
- 2 Geen asbest**

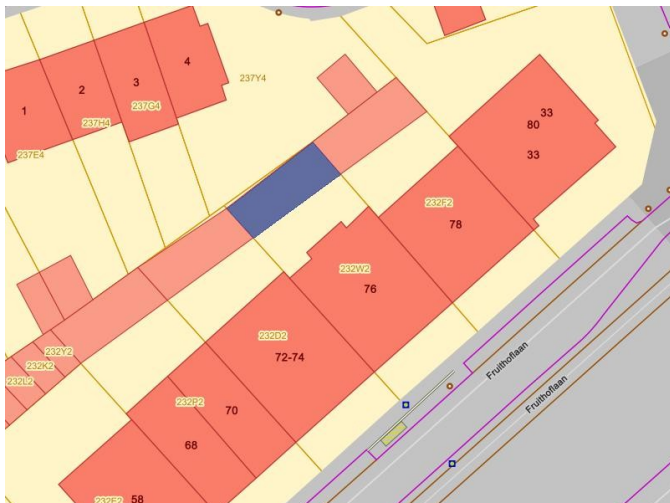
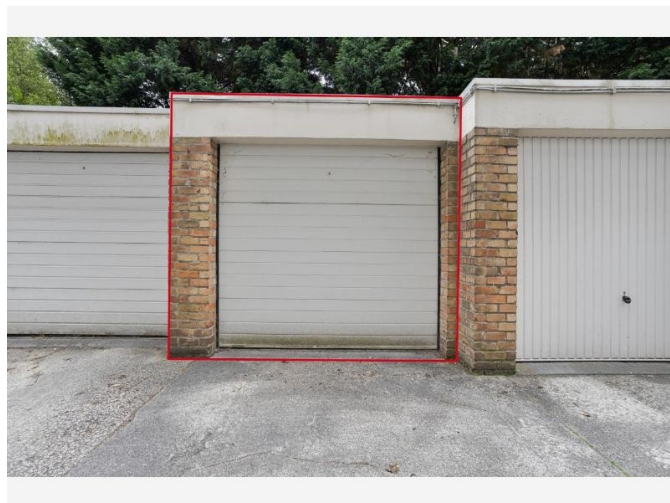
## Zone 2: Garageboxen

- 0 Asbestmaterialen
- 0 Beperkingen
- 0 Uitsluitingen
- 0 Roerende goederen
- 0 Puin, steenslag, (water)bodem
- 0 Adviezen
- 0 Geen asbest
