# Asbestinventarisatattest

Luitenant Lippenslaan 29/502, 2140 Antwerpen

Attestnummer : 20250724-000156.000

Uitgegeven op : 24.07.2025

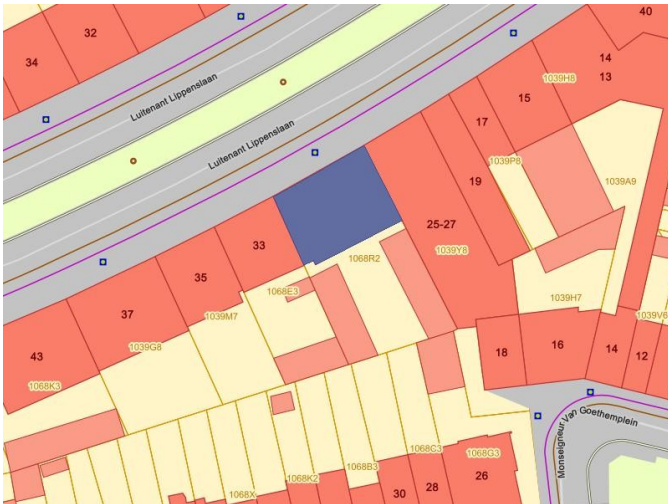
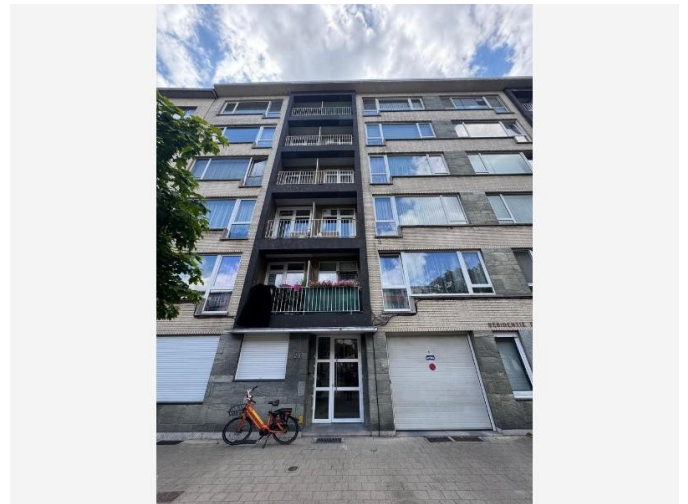
# Zone 1: Hoofdgebouw

Tijdens de inspectie vastgesteld:

- 1 **Asbestmateriaal**
- 0 Beperkingen
- 0 Uitsluitingen
- 0 Roerende goederen
- 0 Puin, steenslag, (water)bodem
- 1 **Advies**
- 2 **Geen asbest**

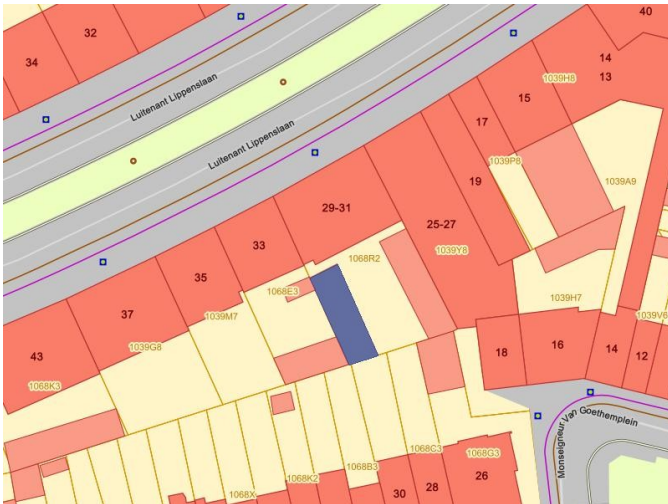
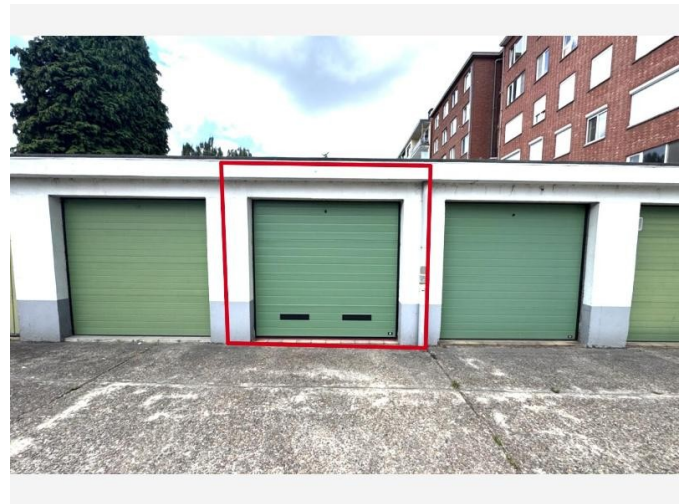
## Zone 2: Garageboxen rechts

Tijdens de inspectie vastgesteld:

- 0 Asbestmaterialen
- 0 Beperkingen
- 0 Uitsluitingen
- 0 Roerende goederen
- 0 Puin, steenslag, (water)bodem
- 0 Adviezen
- 0 Geen asbest
