# Asbestinventarisatetest

Stanislas Leclefstraat 24, 2600 Antwerpen

Attestnummer : 20260115-000395.000

**Niet-asbestveilig**

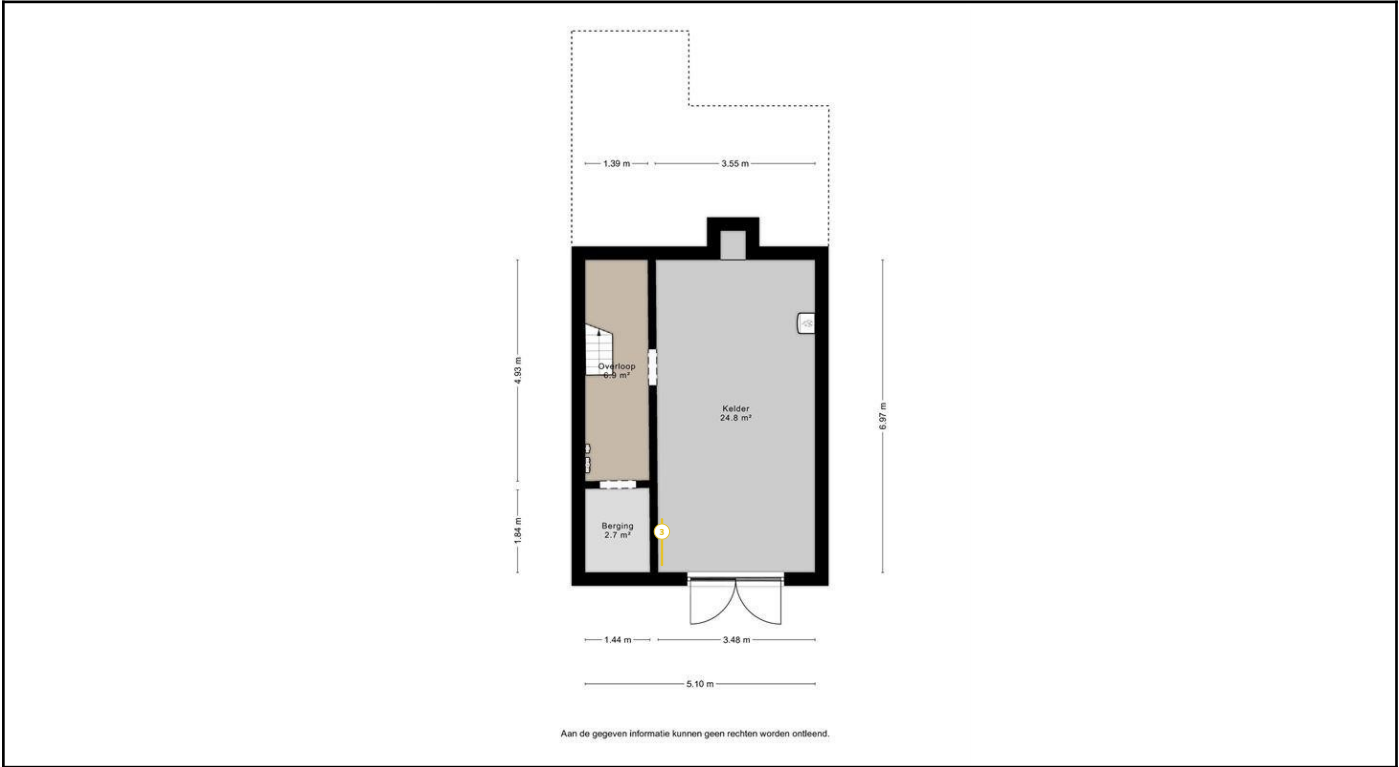
# Plan 1.1: Kelder

| Beschrijving | Type | Actie |
|---|---|---|
| 3. Bakeliet omkasting meter en verdeeldoos | Asbestmateriaal | Zorgvuldig beheren |
