# Asbestinventarisatetest

Karel De Preterlei 28/303, 2140 Antwerpen

Attestnummer : 20260128-000241.000

# Zone 1: Hoofdgebouw

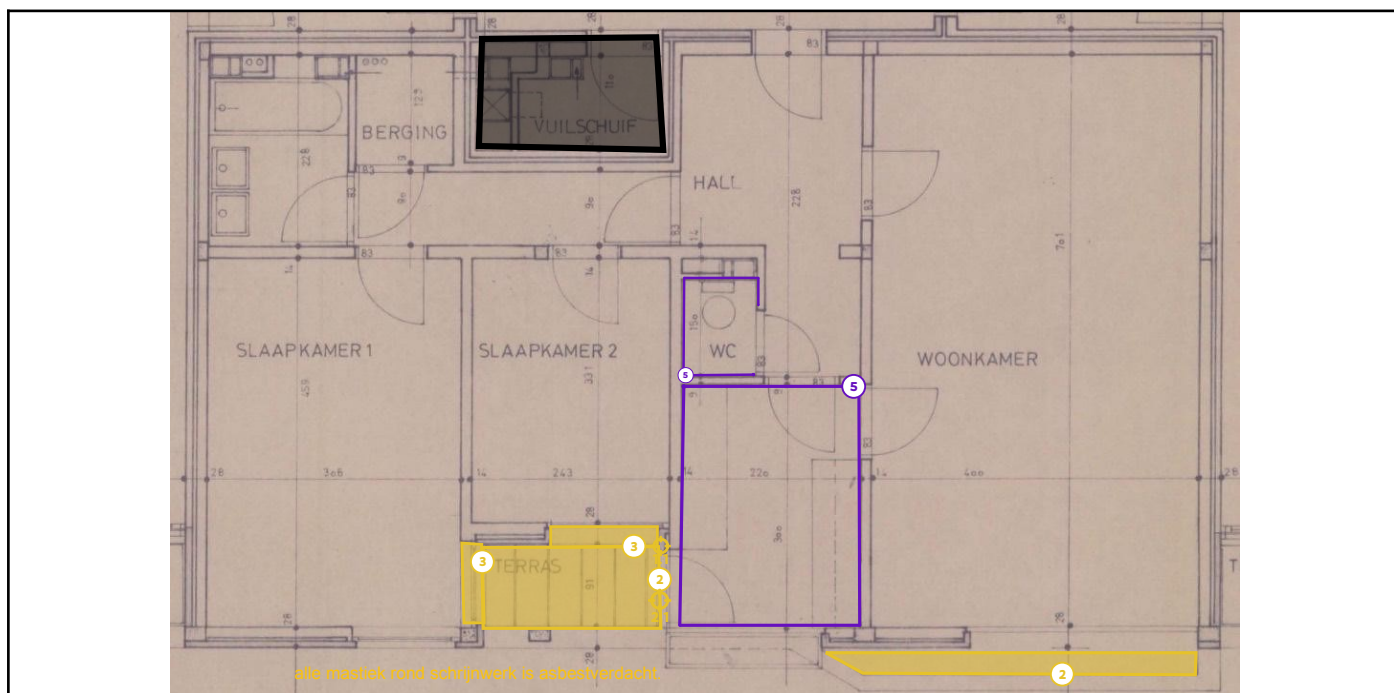
## Plan 1.1: Appartement 301

| Beschrijving | Type | Actie |
|---|---|---|
| 5. Tegellijm achter faiencewandtegels | Advies | - |

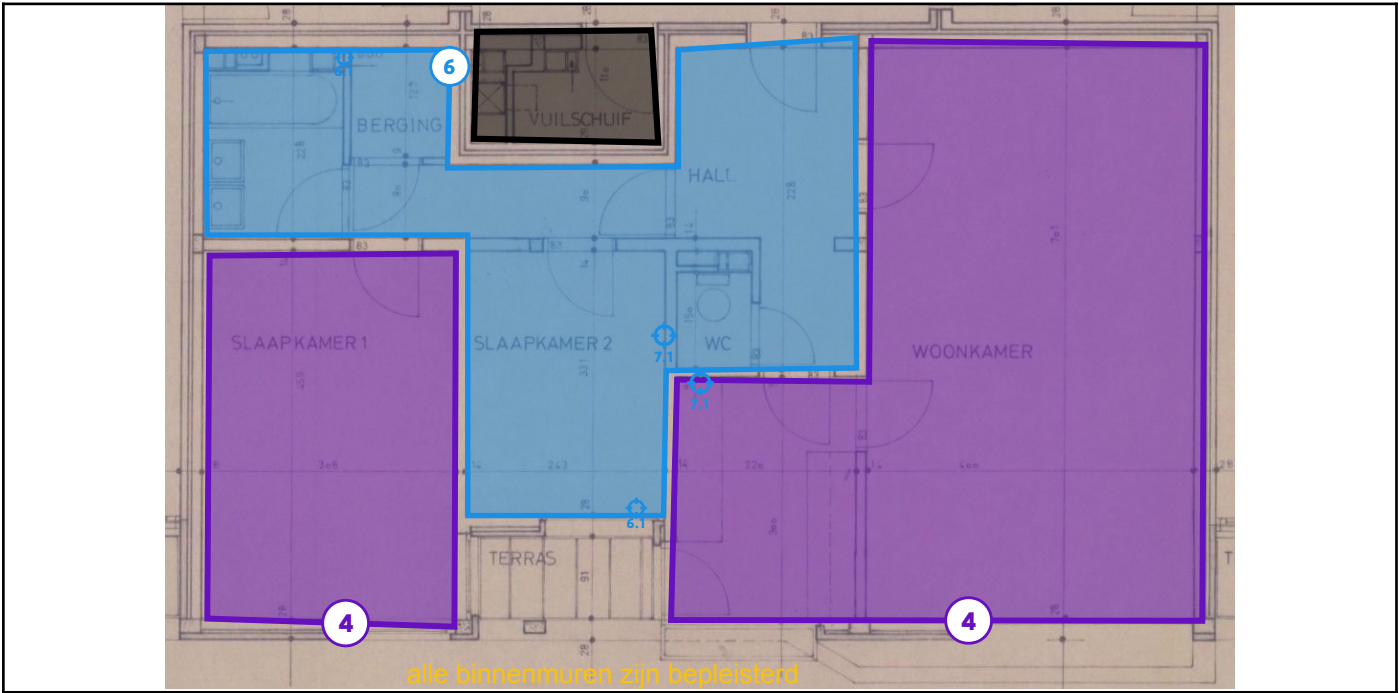
# Plan 1.2: Appartement 301 kopie

| Beschrijving | Type | Actie |
|---|---|---|
| 7.1 Code: MM1 | Mengmonster | - |
